# Radverkehrskonzept Lkr. Bamberg

## Gemeinde Gundelsheim

### Problemstellen

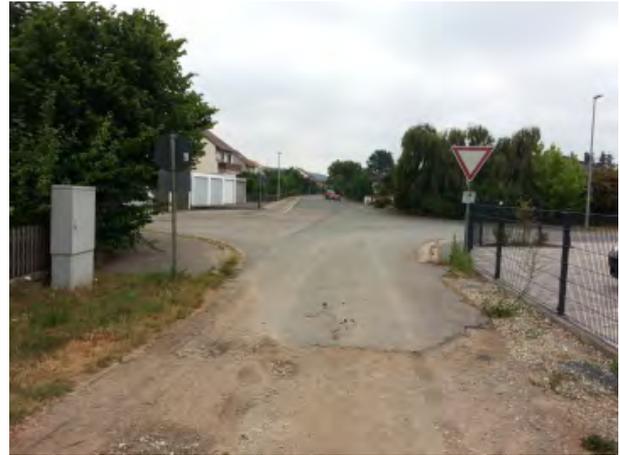
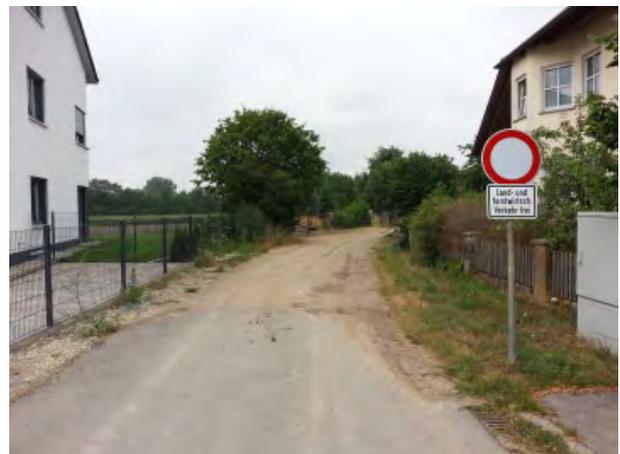
**Standortnummer:** 09471137-0002

Schranke

- Widerspruch zur StVO - Durchfahrt für Radfahrer verboten.
- Empfehlung: Bitte prüfen, ob Schild "Radfahrer frei" montiert werden kann.

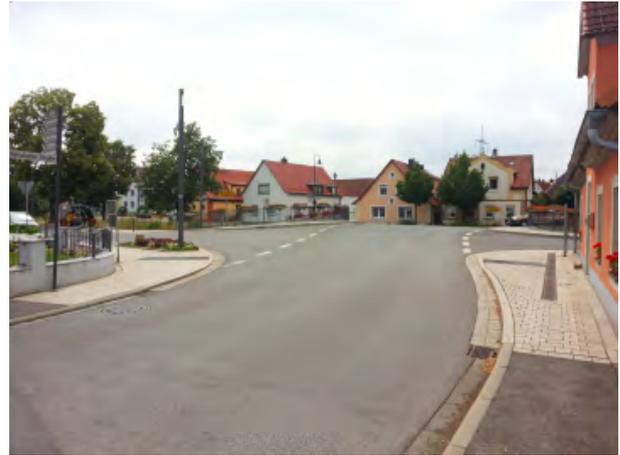
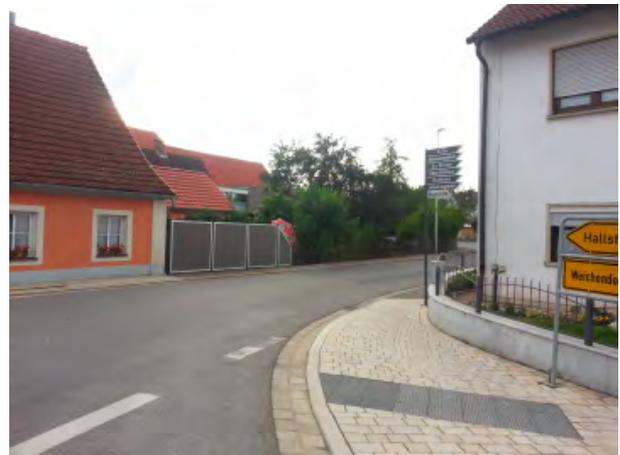
**Standortnummer:** 09471137-0004

Straßenquerung: BA 5 / BA 4 (innerorts)

- Straßenquerung erforderlich. Die Situation ist auf Grund der Bebauung unübersichtlich und der Kreuzungsbereich schlecht einsehbar.
- Empfehlung: Die verkehrsrechtliche Situation ist durch eindeutige Beschilderung klar geregelt. Dennoch könnte ein Verkehrsspiegel helfen, mehr Überblick über die Situation zu erlangen und insbesondere den von Norden kommenden Verkehr deutlicher zu zeigen.

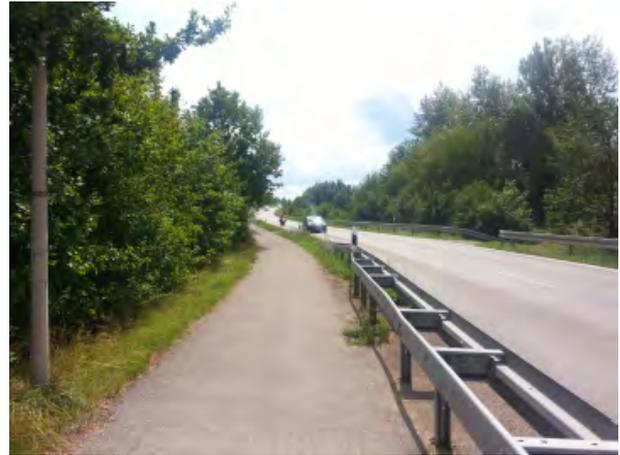
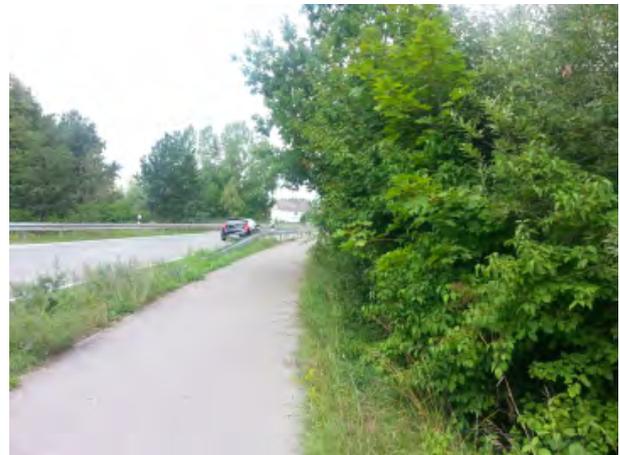
**Standortnummer:** 09471137-0011

Gefahrenstelle (leicht)

- Unübersichtliche Strecke mit starkem Bewuchs im Randbereich. Entgegenkommende Radfahrer können erst sehr spät gesehen werden, was insbesondere eine Gefahr im Begegnungsverkehr darstellt.
- Empfehlung: Bewuchs am Rand stark zurück schneiden und kurz halten, um Sichtfeld möglichst frei zu halten.

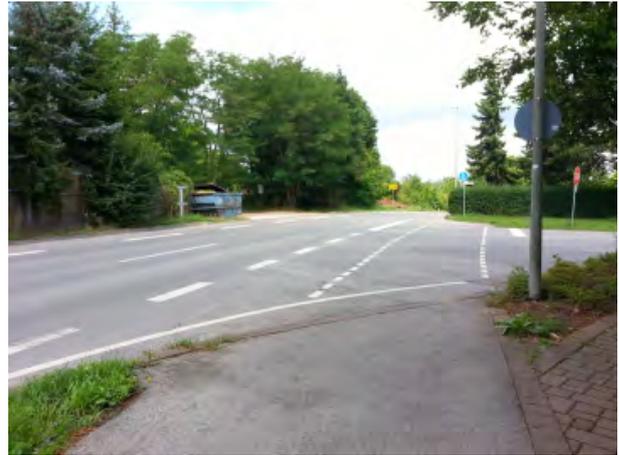
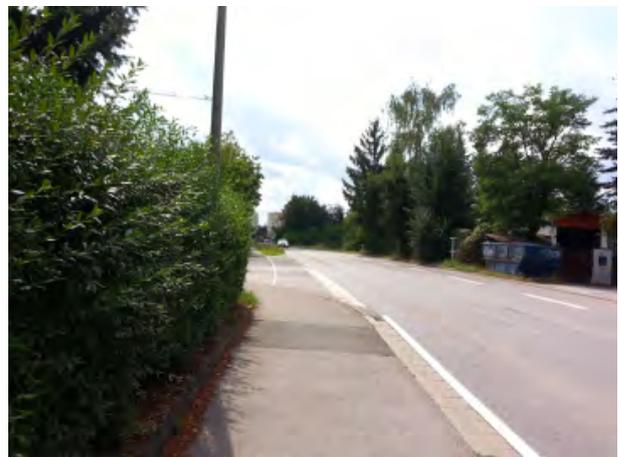
**Standortnummer:** 09471137-0014

Gefahrenstelle (leicht)

- Unübersichtliche Strecke mit starkem Bewuchs im Randbereich. Entgegenkommende Radfahrer und Autos aus der Seitenstraße können erst sehr spät gesehen werden, was insbesondere eine Gefahr im Begegnungsverkehr darstellt.
- Empfehlung: Bewuchs am Rand stark zurück schneiden und kurz halten, um Sichtfeld möglichst frei zu halten.

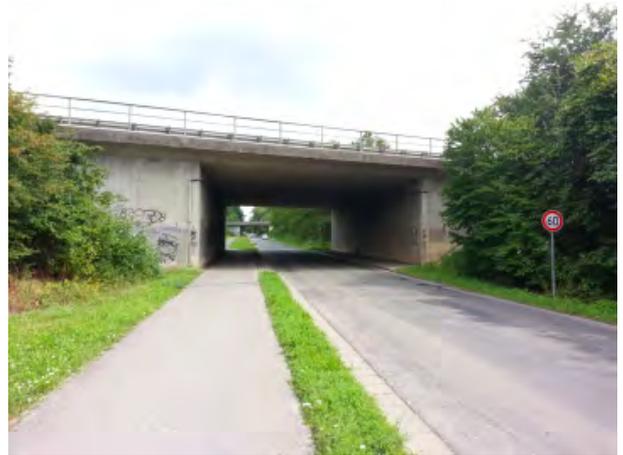
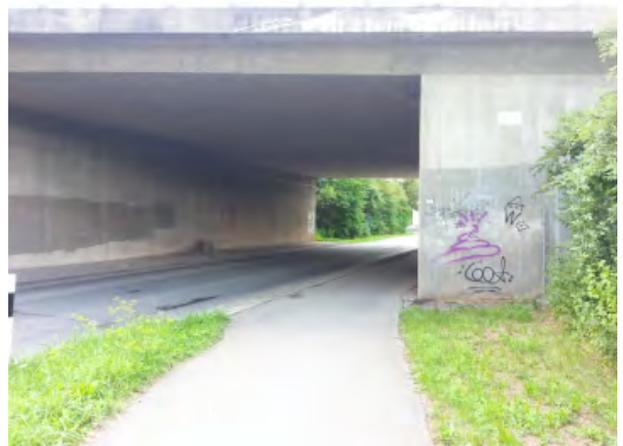
**Standortnummer:** 09471137-0016

Gefahrenstelle (leicht)

- Unübersichtliche Unterführung. Entgegenkommende Radfahrer können erst sehr spät gesehen werden, was insbesondere eine Gefahr im Begegnungsverkehr darstellt.
- Empfehlung: Bodenmarkierungen mit Mittellinie könnten helfen, den Radverkehr deutlicher zu führen. Zusätzlich kann eine Warnmarkierung an der seitlichen Brückenmauer diese deutlicher sichtbar machen, auch bei Dämmerung und schlechter Sicht.

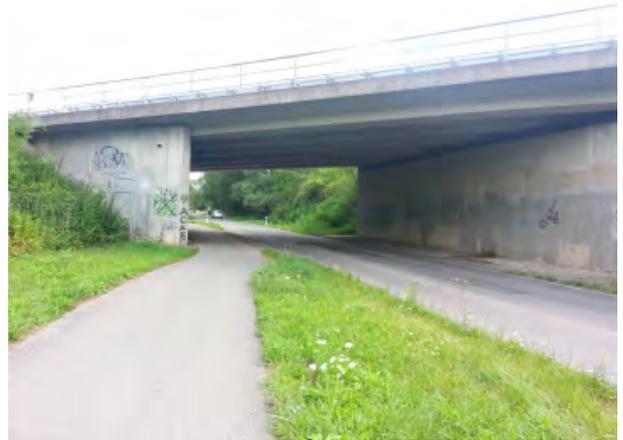
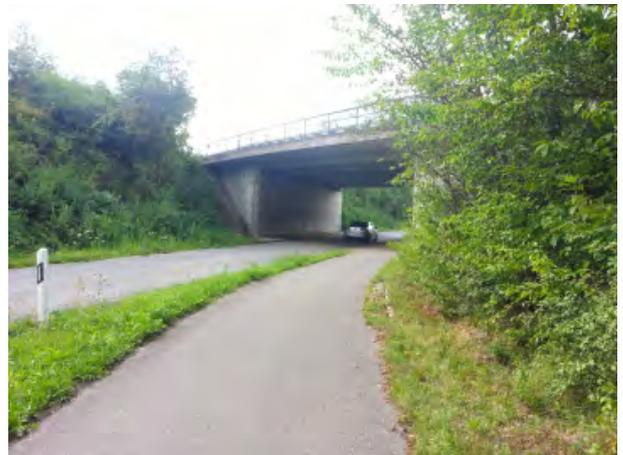
**Standortnummer:** 09471137-0017

Gefahrenstelle (leicht)

- Unübersichtliche Unterführung. Entgegenkommende Radfahrer können erst sehr spät gesehen werden, was insbesondere eine Gefahr im Begegnungsverkehr darstellt.
- Empfehlung: Bodenmarkierungen mit Mittellinie könnten helfen, den Radverkehr deutlicher zu führen. Zusätzlich kann eine Warnmarkierung an der seitlichen Brückenmauer diese deutlicher sichtbar machen, auch bei Dämmerung und schlechter Sicht.
