# Radverkehrskonzept Lkr. Bamberg

## Gemeinde Strullendorf

### Problemstellen

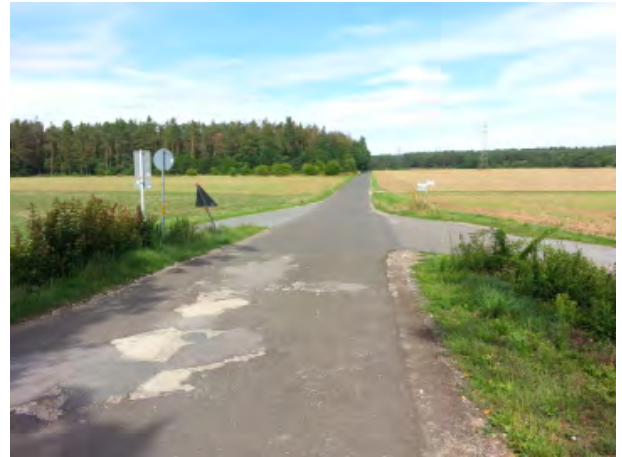
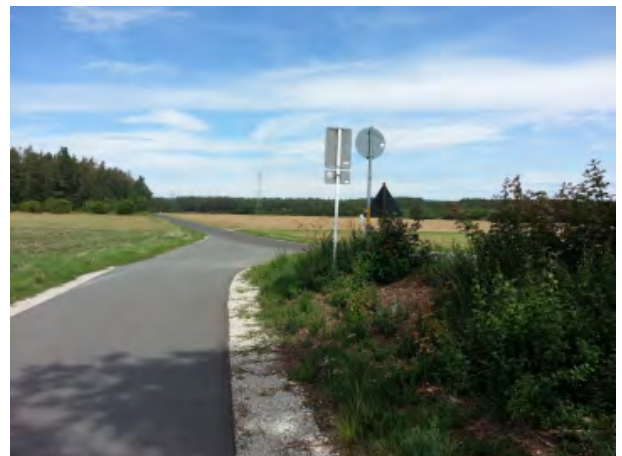
**Standortnummer:** 09471195-0005

Gefahrenstelle (leicht)

- Unübersichtliche Kreuzung. Bewuchs im Kreuzungsbereich verringert das Sichtfeld. Entgegenkommende Radfahrer können erst spät gesehen werden, was insbesondere eine Gefahr im Begegnungsverkehr darstellt.
- Empfehlung: Bewuchs zurück schneiden und kurz halten, um Übersicht zu erhöhen.

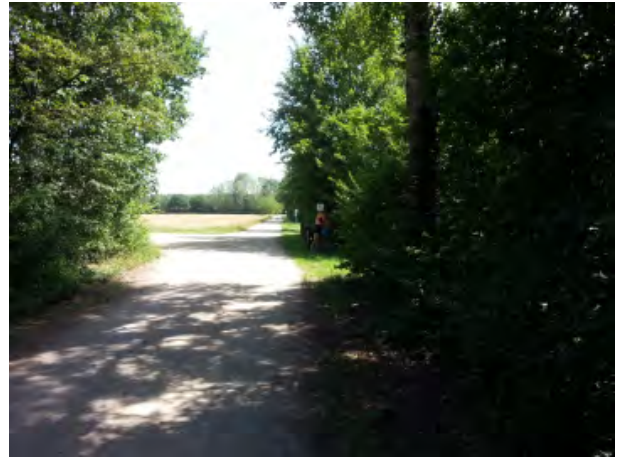
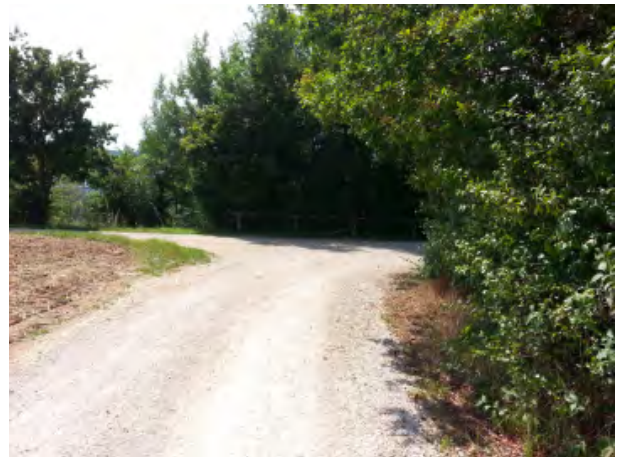
**Standortnummer:** 09471195-0011

Gefahrenstelle (leicht)

- Unübersichtliche Kurve. Bewuchs verringert das Sichtfeld zusätzlich. Entgegenkommende Radfahrer können erst spät gesehen werden, was insbesondere eine Gefahr im Begegnungsverkehr darstellt.
- Empfehlung: Bewuchs zurück schneiden und kurz halten, um Übersicht zu erhöhen.

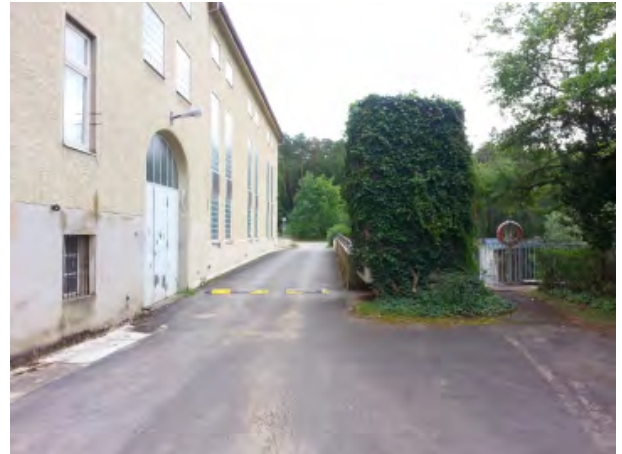
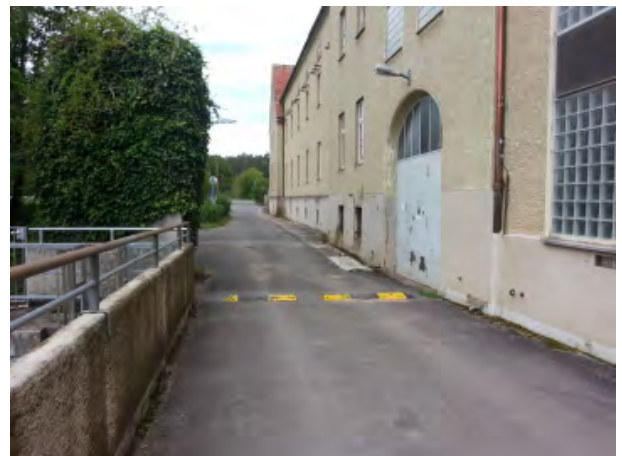
**Standortnummer:** 09471195-0019

Gefahrenstelle (leicht)

- Die Bodenwelle hat in der Mitte einen Durchlass für Radfahrer. Dieser ist allerdings recht schmal und für Lastenräder, oder Fahrräder mit Anhänger ungeeignet.
- Empfehlung: Prüfen, ob Bodenwelle tatsächlich nötig ist und ansonsten abbauen. Falls die Bodenwelle benötigt wird, prüfen, ob Durchfahrtsbreite für Radfahrer erhöht werden kann.

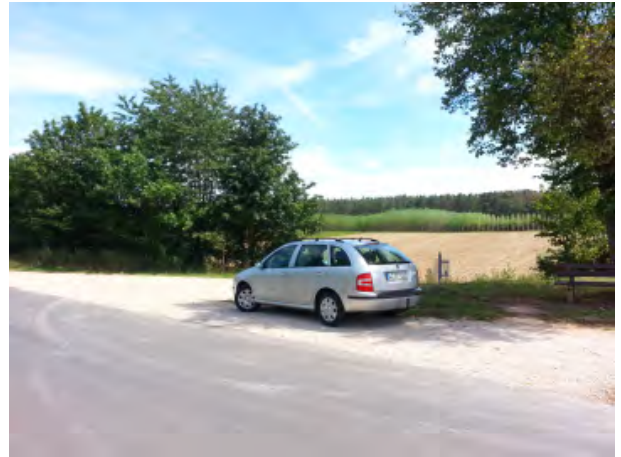
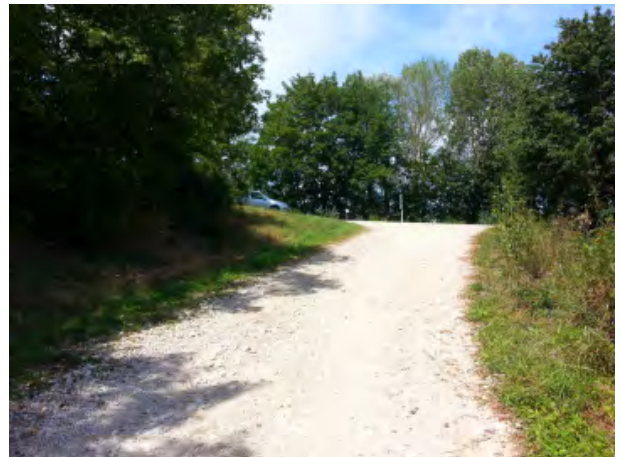
**Standortnummer:** 09471195-0020

Gefahrenstelle (leicht)

- Richtung Süden ist das Sichtfeld durch Bewuchs eingeschränkt.
- Empfehlung: Bewuchs regelmäßig zurück schneiden.

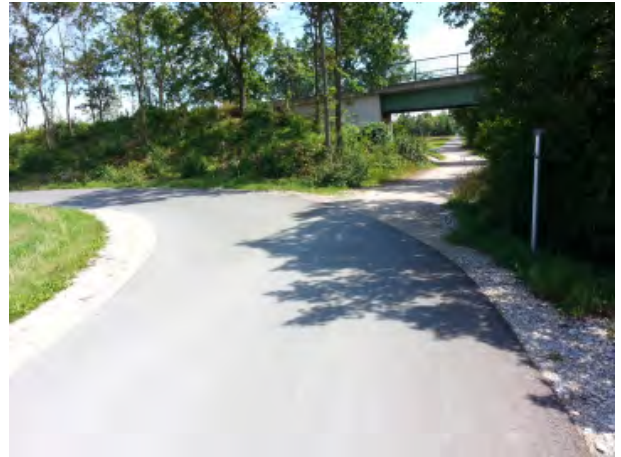
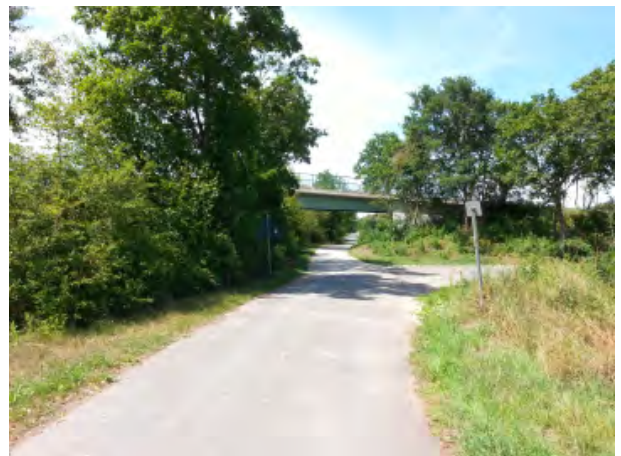
**Standortnummer:** 09471195-0027

Poller/Engstelle

- Die Durchfahrt unter der Brücke ist sinnvoll, da sie die direkteste Verbindung darstellt und so oder so genutzt wird. Allerdings verändert sich der Wegezustand plötzlich zum schlechteren und auch der Weg an sich wird schmaler.
- Empfehlung: Prüfen, ob Asphaltierung unter der Brücke möglich ist, um einen durchgehenden Radweg ohne Umwege zu schaffen.

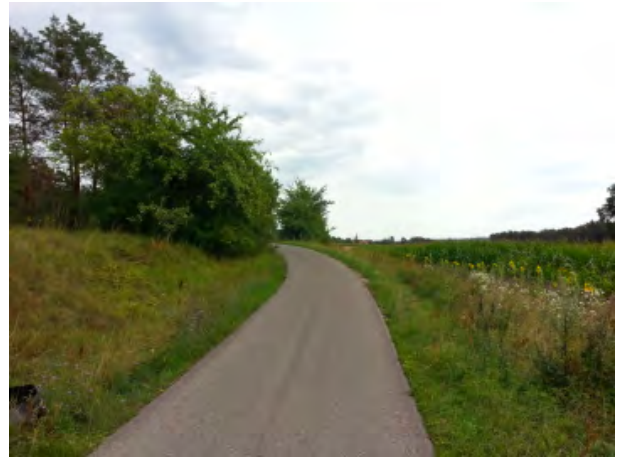
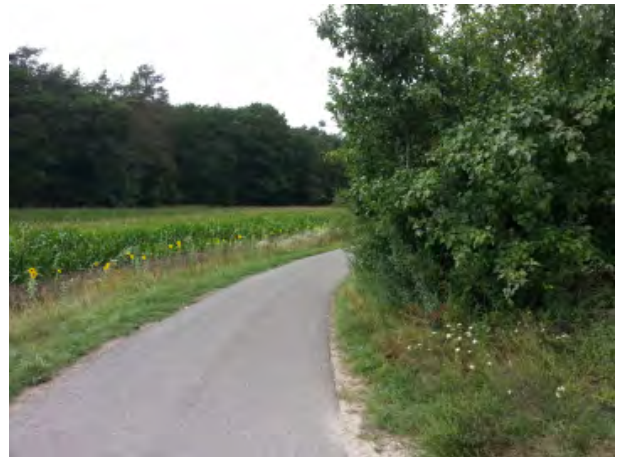
**Standortnummer:** 09471195-0030

Gefahrenstelle (leicht)

- Unübersichtliche Kurve, insbesondere bei Begegnungsverkehr. Bewuchs schränkt das Sichtfeld ein.
- Empfehlung: Bewuchs zurück schneiden und kurz halten, um Sichtfeld frei zu halten.

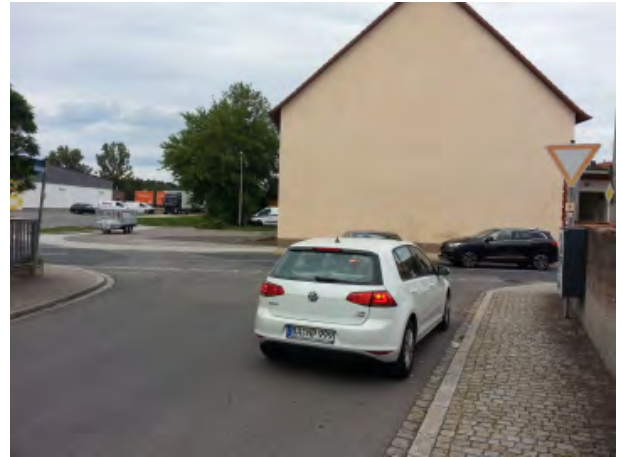
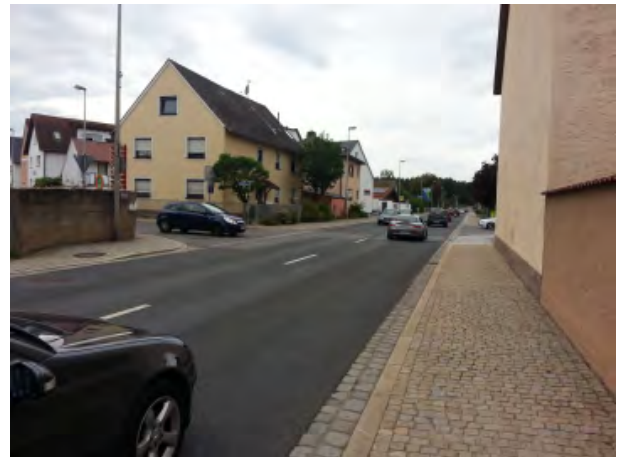
**Standortnummer:** 09471195-0037

Straßenquerung: St 2244 (innerorts)

- Straßenquerung bei extrem starkem Verkehr.  
Insbesondere Radfahrer die von Süden kommen und zum Bahnhof möchten, oder vom Bahnhof kommen und nach Norden möchten, sind mit einer sehr schwierigen Situation konfrontiert, da das Einfädeln in den Mischverkehr kaum möglich ist.  
- Empfehlung: Es sollte dringend geprüft werden, ob eine Querungshilfe, ein Zebrastreifen, oder eine Ampel für Fußgänger und Radfahrer möglich wären, um die Situation zu verbessern. Insbesondere für schwächere Verkehrsteilnehmer ist die Querung ansonsten sehr schwer.

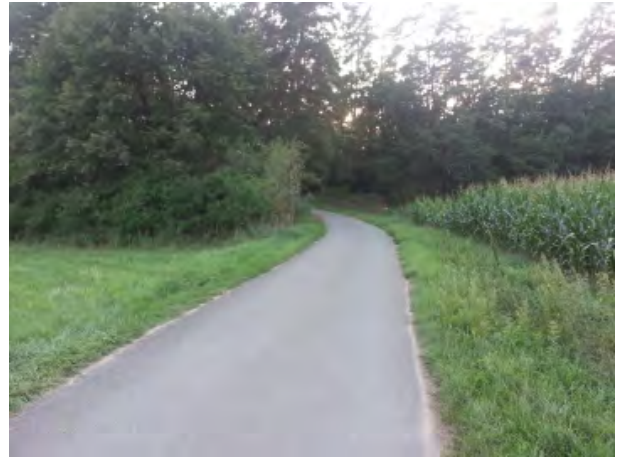
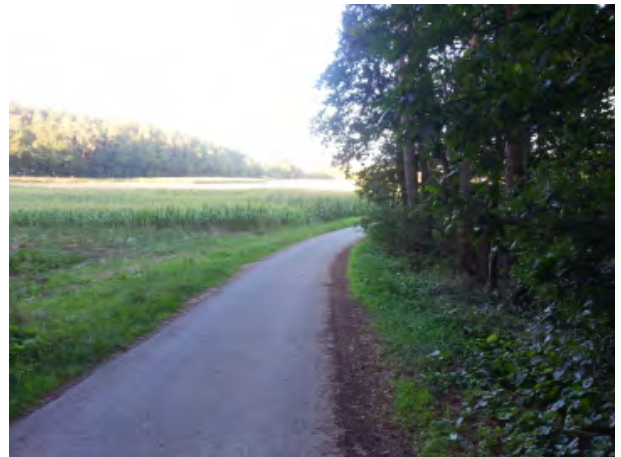
**Standortnummer:** 09471195-0045

Gefahrenstelle (leicht)

- Unübersichtliche Kurve, insbesondere bei Begegnungsverkehr. Bewuchs schränkt das Sichtfeld ein.
- Empfehlung: Bewuchs zurück schneiden und kurz halten, um Sichtfeld frei zu halten.

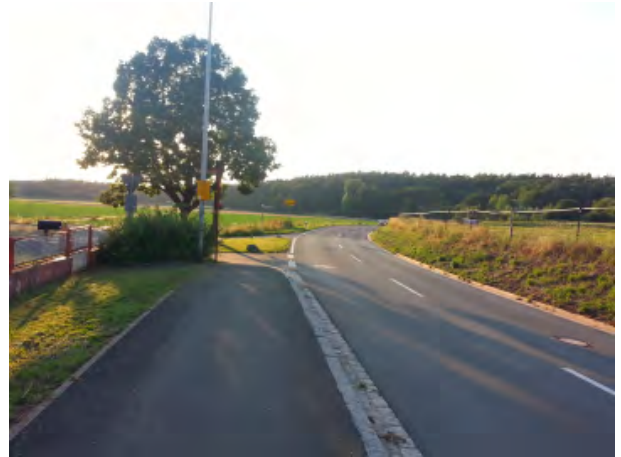
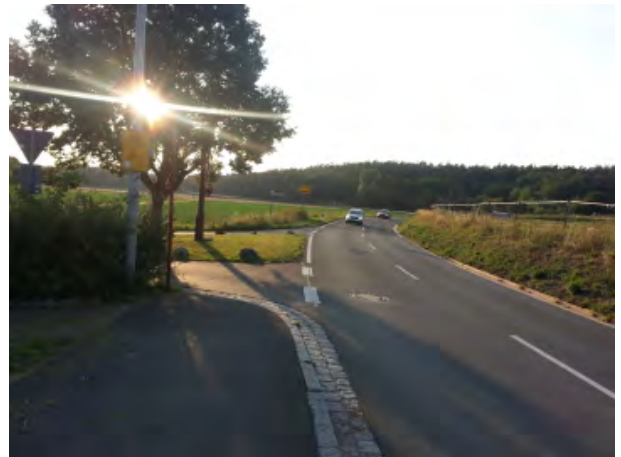
**Standortnummer:** 09471195-0048

Straßenquerung: St 2188 (innerorts)

- Straßenquerung innerorts, die aber auf Grund der Lage unmittelbar hinter dem Ortsschild wie ausserorts zu beurteilen ist. Hinzu kommt, dass direkt eine Kurve folgt und das Sichtfeld dadurch eingeschränkt ist.
- Empfehlung: Prüfen, ob Hinweis auf kreuzende Radfahrer angebracht werden kann. Zudem sollte die Führung der Radfahrer Richtung Westen noch deutlicher sein. Aktuell ist nicht ganz klar, wann der Übergang auf die andere Straßenseite erfolgen soll.

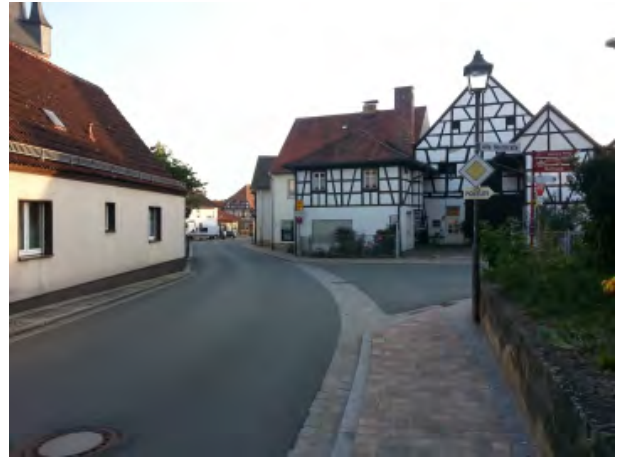
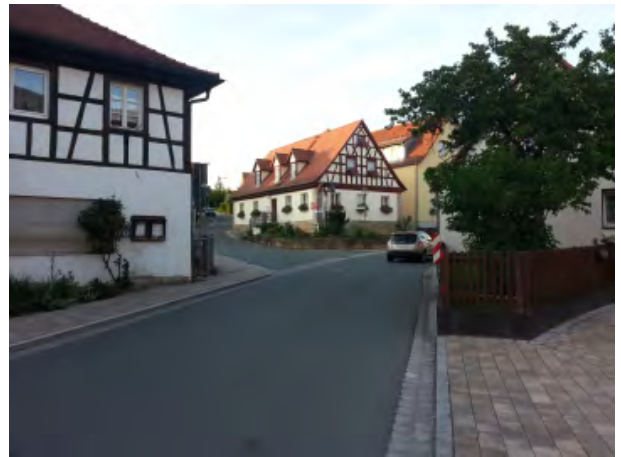
**Standortnummer:** 09471195-0052

Straßenquerung: St 2188 (innerorts)

- Querung der Staatsstraße bei eingeschränktem Sichtfeld auf Grund der Bebauung.
- Empfehlung: Zudem könnte eventuell ein Verkehrsspiegel zur Übersicht beitragen, allerdings muss noch einmal vor Ort geprüft werden, ob das tatsächlich ein Zugewinn an Sicherheit wäre.

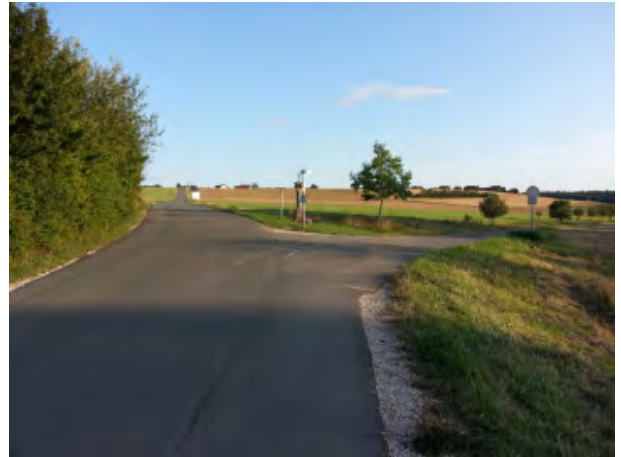
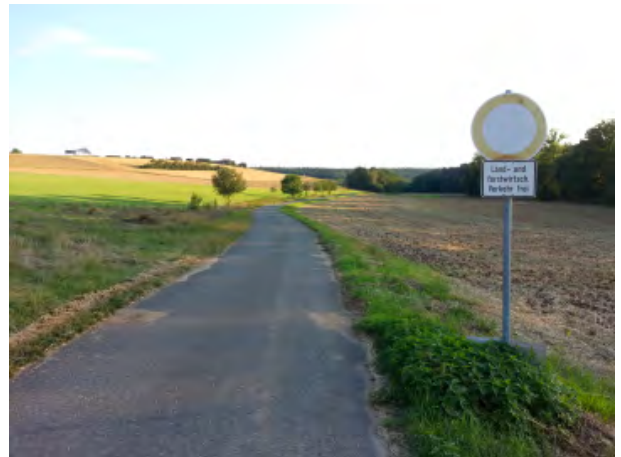
**Standortnummer:** 09471195-0053

Schranke

- Widerspruch zur StVO - Durchfahrt für Radfahrer verboten.
- Empfehlung: Bitte prüfen, ob Schild "Radfahrer frei" montiert werden kann.

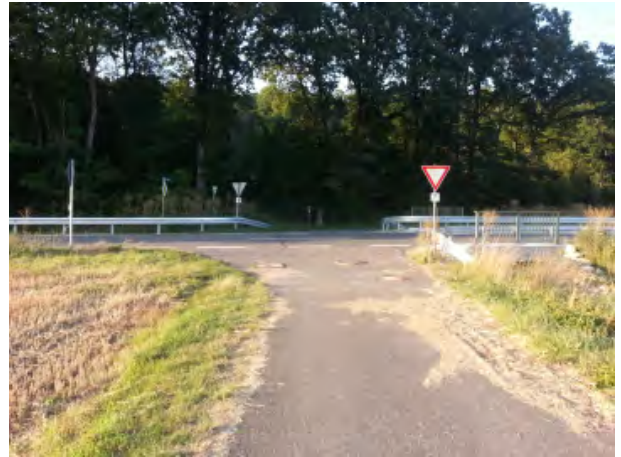
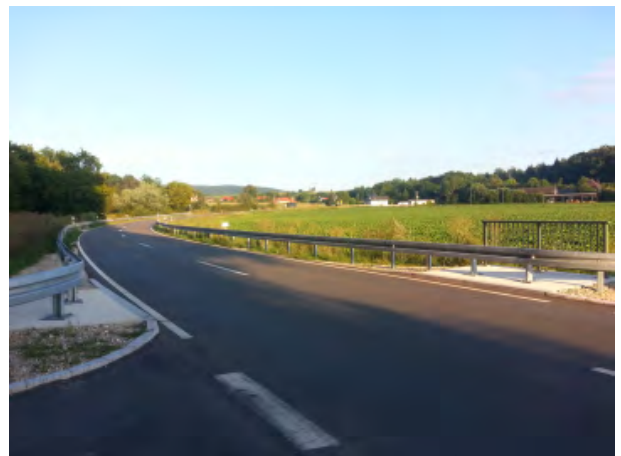
**Standortnummer:** 09471195-0054

Straßenquerung: St 2188 (ausserorts)

- Straßenquerung außerorts bei schnellem Verkehr. Die Vorfahrt ist klar geregelt. Eine Tempobeschränkung auf 70 km/h könnte helfen, die Querung für Radfahrer angenehmer zu machen. Zudem prüfen, ob ein Hinweis auf kreuzende Radfahrer angebracht werden kann.

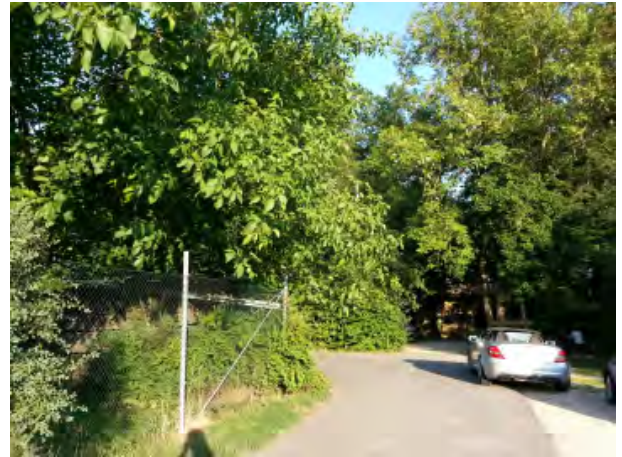
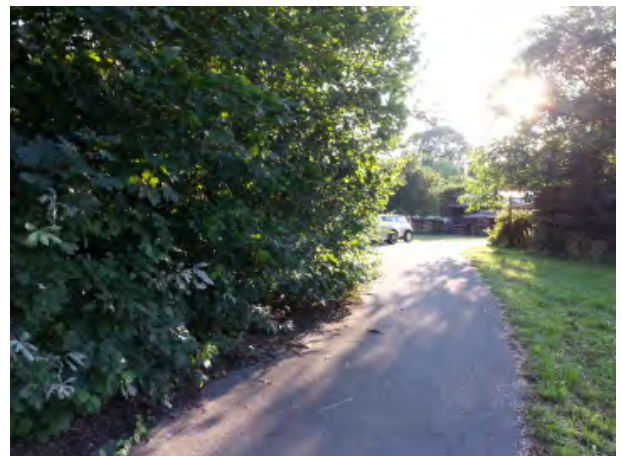
**Standortnummer:** 09471195-0056

Gefahrenstelle (leicht)

- Unübersichtliche Kurve, insbesondere bei Begegnungsverkehr. Bewuchs schränkt das Sichtfeld ein.
- Empfehlung: Bewuchs zurück schneiden und kurz halten, um Sichtfeld frei zu halten. Eine Bodenmarkierung mit Mittellinie zur Trennung der Fahrrichtungen und Pfeilen in jeweiliger Fahrtrichtung kann zusätzlich für eine klarere Führung sorgen.

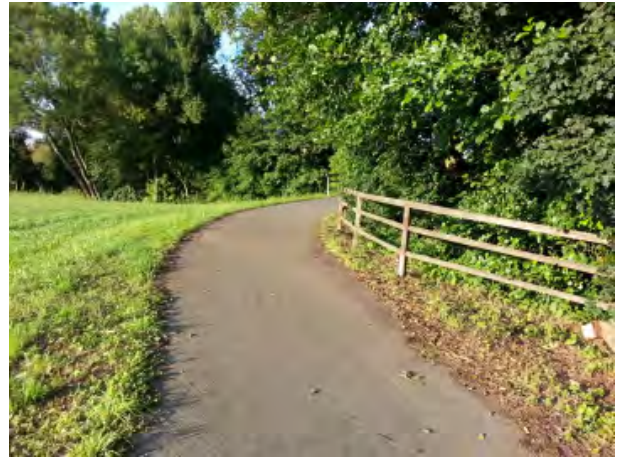
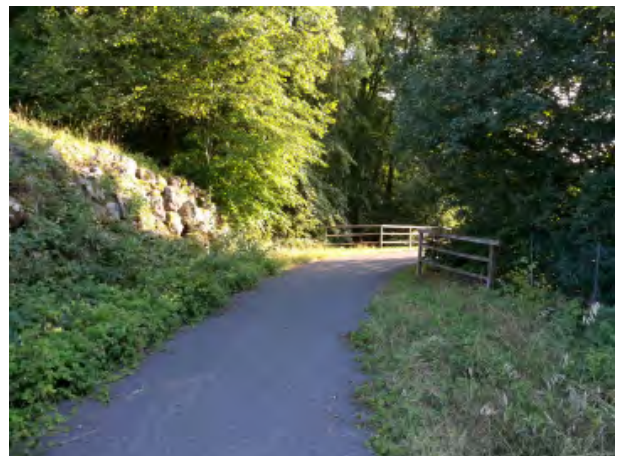
**Standortnummer:** 09471195-0057

Gefahrenstelle (leicht)

- Unübersichtliche Kurve, insbesondere bei Begegnungsverkehr. Bewuchs schränkt das Sichtfeld ein.
- Empfehlung: Bewuchs zurück schneiden und kurz halten, um Sichtfeld frei zu halten. Eine Bodenmarkierung mit Mittellinie zur Trennung der Fahrrichtungen und Pfeilen in jeweiliger Fahrtrichtung kann zusätzlich für eine klarere Führung sorgen.

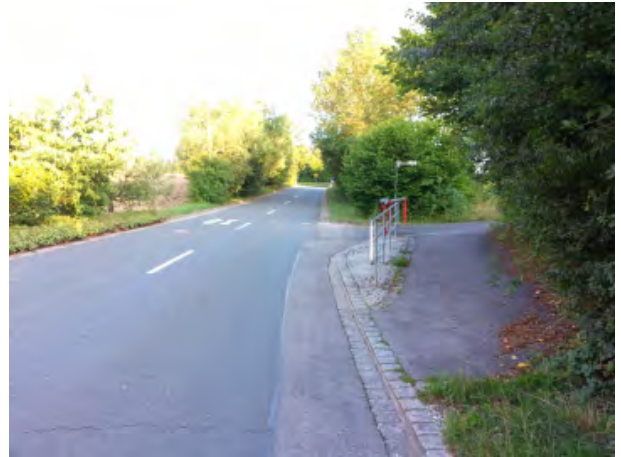
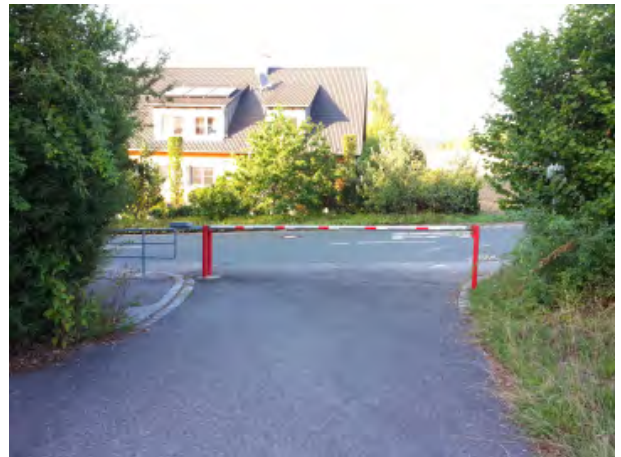
**Standortnummer:** 09471195-0058

Schranke

- Die Schranke erschwert die Zufahrt für Radfahrer stark.
- Empfehlung: Bitte prüfen, ob Schranke durch einen einzelnen Poller ersetzt werden kann. Auch Umlaufschranken wären besser, als eine durchgehende Schranke. Auf angemessene Durchfahrtsbreiten achten und ggf. Bodenmarkierungen zur besseren Sichtbarkeit mit anbringen.

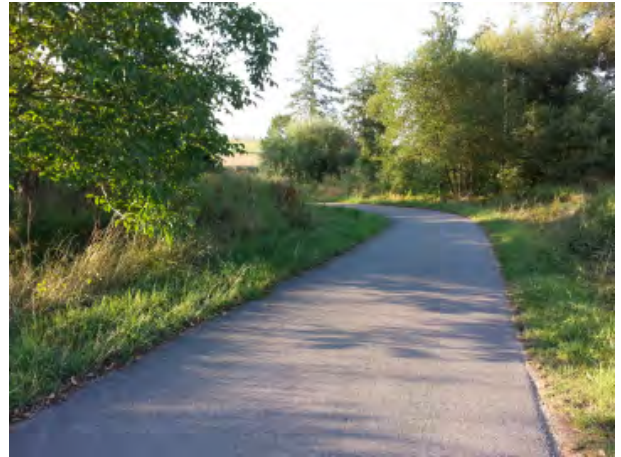
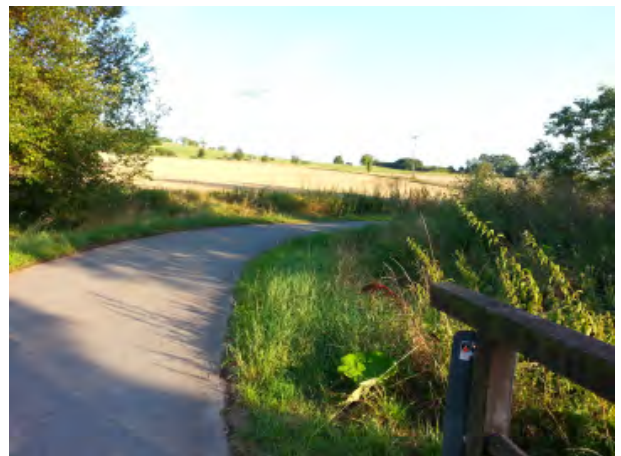
**Standortnummer:** 09471195-0060

Gefahrenstelle (leicht)

- Unübersichtliche Kurve, insbesondere bei Begegnungsverkehr. Bewuchs schränkt das Sichtfeld ein.
- Empfehlung: Bewuchs zurück schneiden und kurz halten, um Sichtfeld frei zu halten. Eine Bodenmarkierung mit Mittellinie und Pfeilen in jeweiliger Fahrtrichtung kann zusätzlich für eine klarere Führung sorgen.

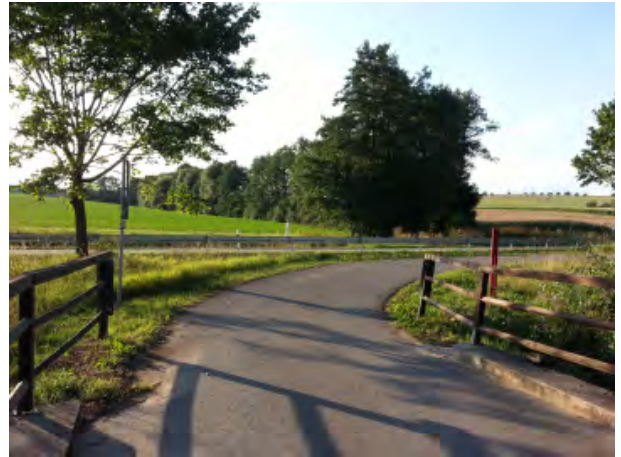
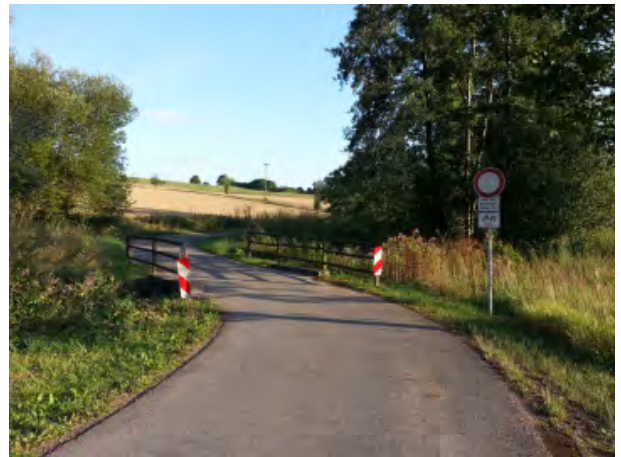
**Standortnummer:** 09471195-0061

Schranke

- Widerspruch zur StVO - Durchfahrt für Radfahrer verboten.
- Empfehlung: Bitte prüfen, ob Schild "Radfahrer frei" montiert werden kann.

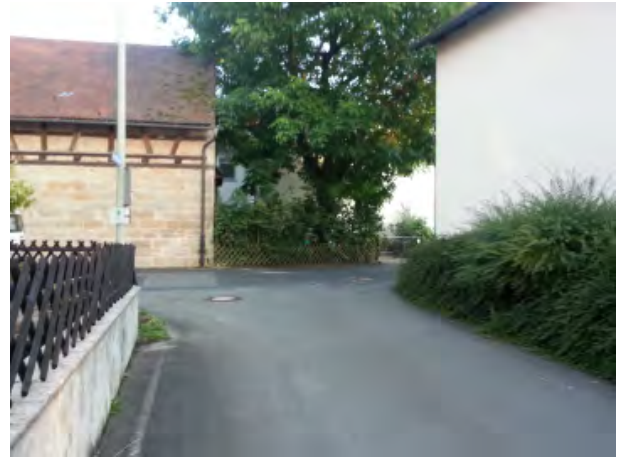
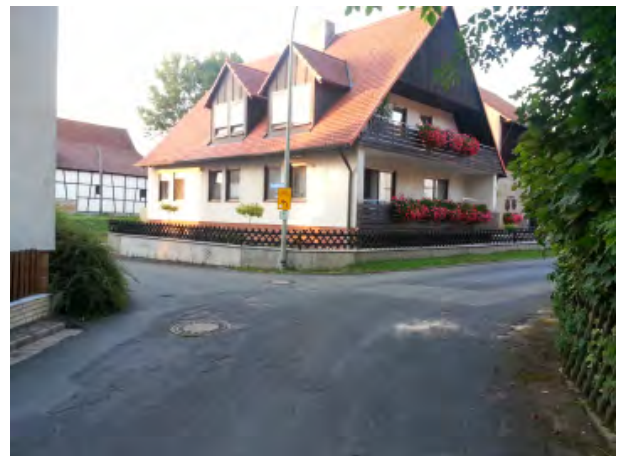
**Standortnummer:** 09471195-0065

Gefahrenstelle (leicht)

- Unübersichtliche Kurve. Entgegenkommende Radfahrer können erst spät gesehen werden, was insbesondere eine Gefahr im Begegnungsverkehr darstellt. Ein Verkehrsspiegel im Kreuzungsbereich könnte für mehr Übersicht sorgen.

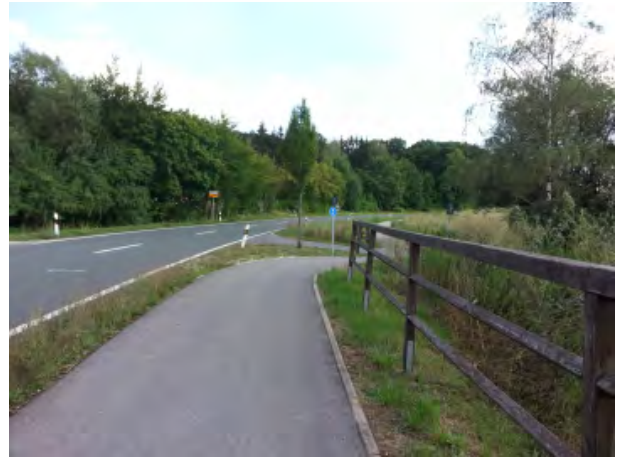
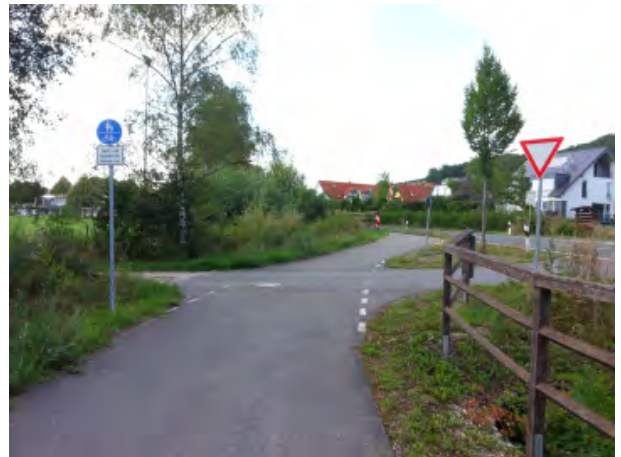
**Standortnummer:** 09471195-0072

Gefahrenstelle (leicht)

- Unübersichtliche Kurve mit Gefälle.
- Entgegenkommende Radfahrer können erst spät gesehen werden, was insbesondere eine Gefahr im Begegnungsverkehr darstellt.
- Empfehlung: Prüfen, ob Bodenmarkierung mit Pfeilen in Fahrtrichtung und Mittellinie aufgebracht werden kann, um Radfahrer deutlicher zu lenken.

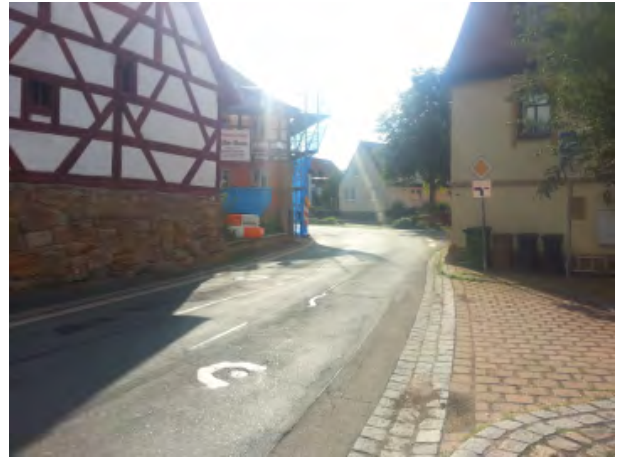
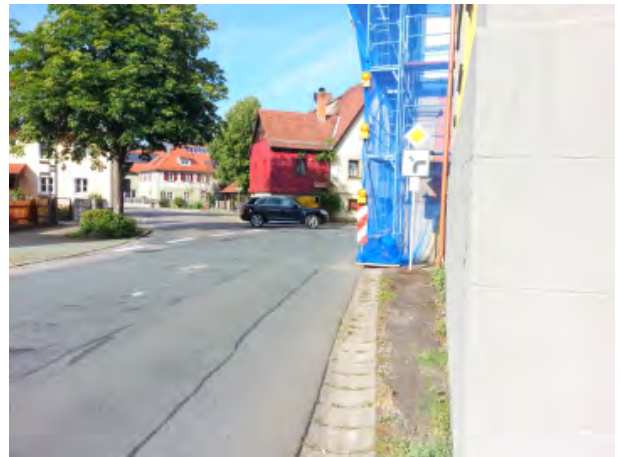
**Standortnummer:** 09471195-0074

Straßenquerung: St 2276 / St 2210 (innerorts)

- Straßenquerung bei schlechten Sichtverhältnissen, auf Grund der Bebauung. Zum Zeitpunkt der Befahrung war ein Gerüst um das Haus unmittelbar gegenüber der Einmündung. Dadurch wurde die Sicht zusätzlich eingeschränkt.
- Empfehlung: Sichtverhältnisse nach Abbau des Gerüsts noch einmal prüfen. Falls die Sicht weiterhin eingeschränkt ist, könnte ein Verkehrsspiegel mehr Überischt im Kreuzungsbereich schaffen.

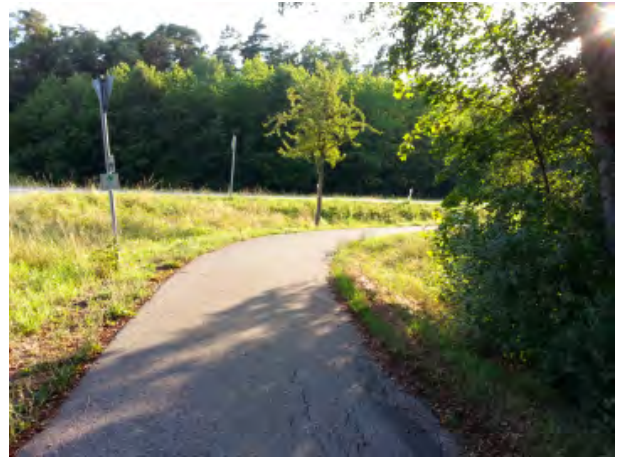
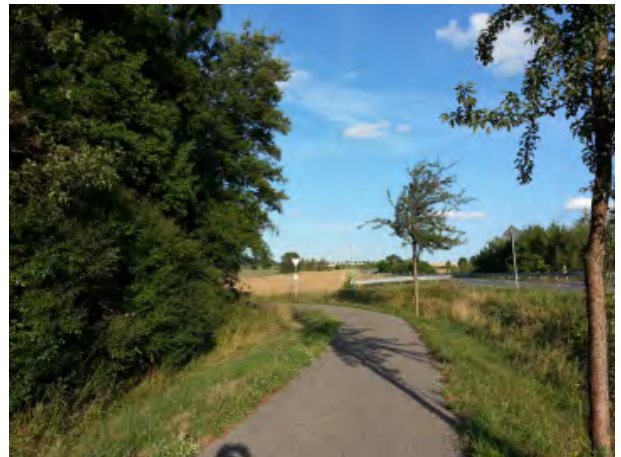
**Standortnummer:** 09471195-0083

Gefahrenstelle (leicht)

- Unübersichtliche Kurve. Entgegenkommende Radfahrer können erst sehr spät gesehen werden, was insbesondere eine Gefahr im Begegnungsverkehr darstellt. Hinzu kommt Bewuchs im Kurvenbereich.
- Empfehlung: Bewuchs im gesamten Kurvenbereich zurück schneiden und kurz halten, um Sichtfeld möglichst frei zu halten. Zusätzlich Bodenmarkierungen mit Pfeilen in Fahrtrichtung und Mittellinie aufbringen, um Radfahrer deutlicher zu lenken.
