Radverkehrskonzept Lkr. Bamberg

Stadt Hallstadt

Problemstellen

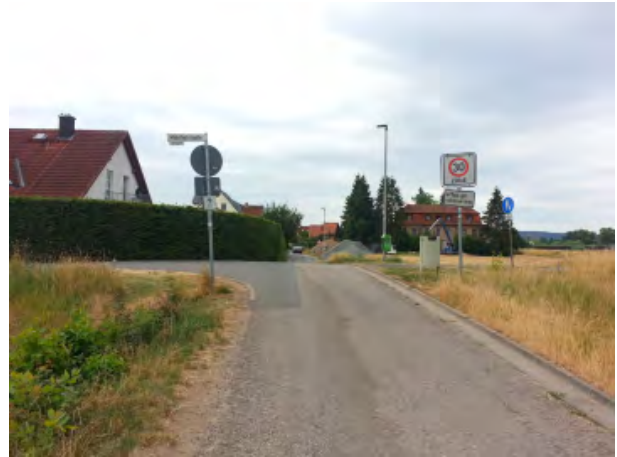
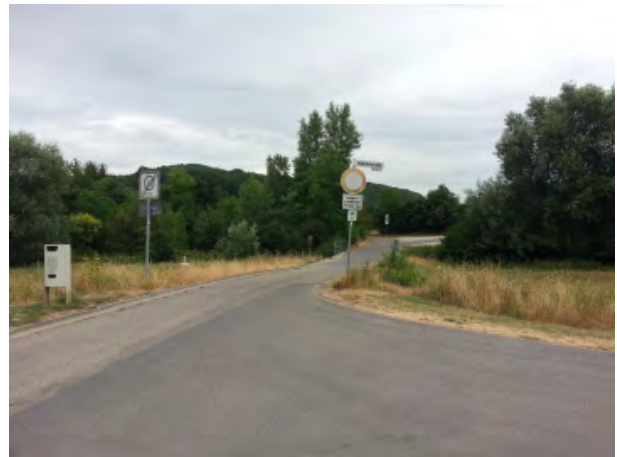
Standortnummer: 09471140-0013

Schranke

- Widerspruch zur StVO - Durchfahrt für Radfahrer verboten.
- Empfehlung: Bitte prüfen, ob Schild "Radfahrer frei" montiert werden kann.

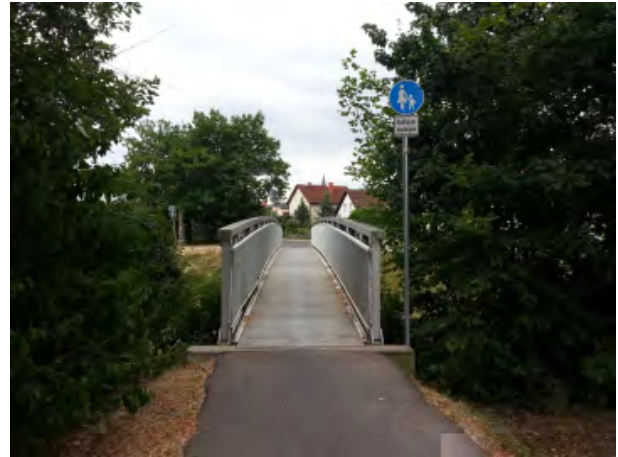
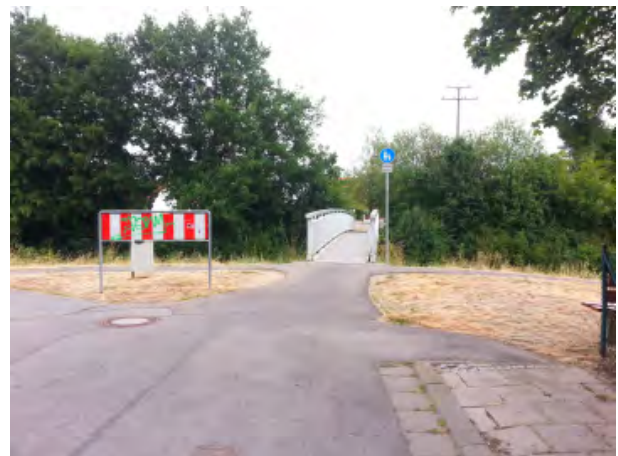
Standortnummer: 09471140-0015

Poller/Engstelle (> 1,30m)

- Die Brücke ist recht schmal und die Durchfahrt für Radfahrer verboten, was für den Alltagsradverkehr hinderlich ist. Nach Änderungen in der Wegführung entfällt die Nutzung der Brücke und es sind keine akuten Maßnahmen erforderlich.

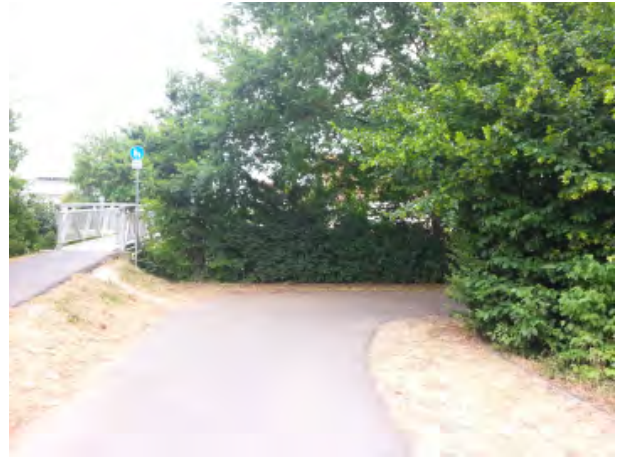
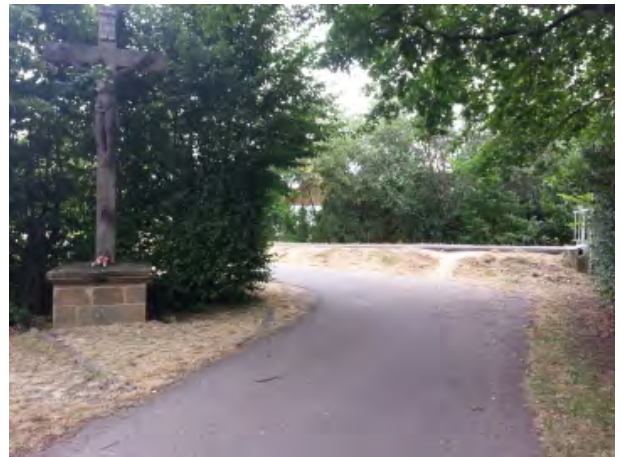
Standortnummer: 09471140-0016

Gefahrenstelle (leicht)

- Unübersichtliche Kurve. Entgegenkommende Radfahrer können erst sehr spät gesehen werden, was insbesondere eine Gefahr im Begegnungsverkehr darstellt. Hinzu kommt der Bewuchs an den Seiten, der das Sichtfeld zusätzlich verkleinert.
- Empfehlung: Bewuchs zurück schneiden und kurz halten. Eine Bodenmarkierung mit Mittellinie könnte zusätzlich für eine klarere Führung sorgen.

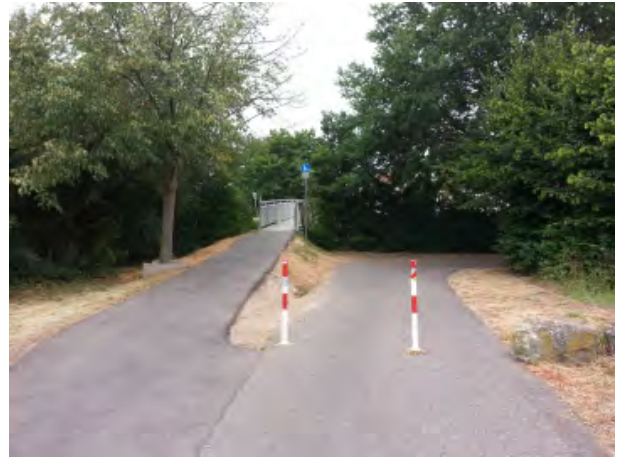
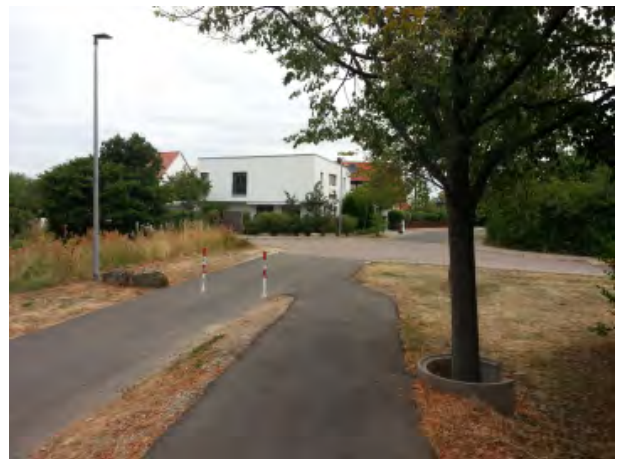
Standortnummer: 09471140-0017

Poller/Engstelle (> 1,30m)

- Poller stellen insbesondere bei Gruppen eine Problemstelle dar, da sie von hinten fahrenden Radfahrern leicht übersehen werden. An dieser Stelle kommt hinzu, dass die nachfolgende Kurve auch unübersichtlich ist und so zwei Gefahrenstellen unmittelbar aufeinander folgen.

- Empfehlung: Bitte prüfen, ob Poller abgebaut werden kann. Alternativ Bodenmarkierung zur besseren Sichtbarkeit anbringen, so können die Poller auch bei Dämmerung und schlechten Sichtverhältnissen besser wahrgenommen werden.

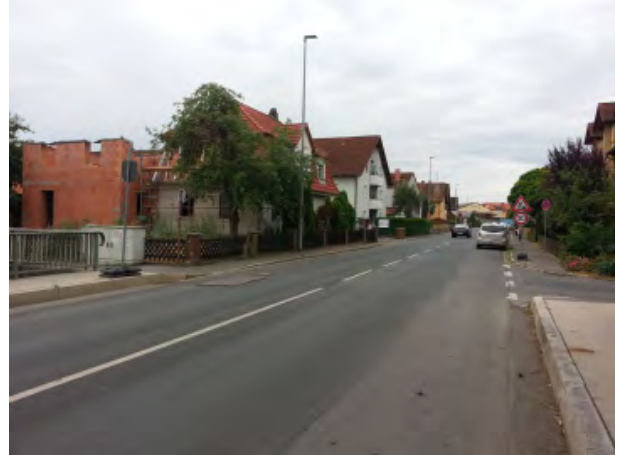
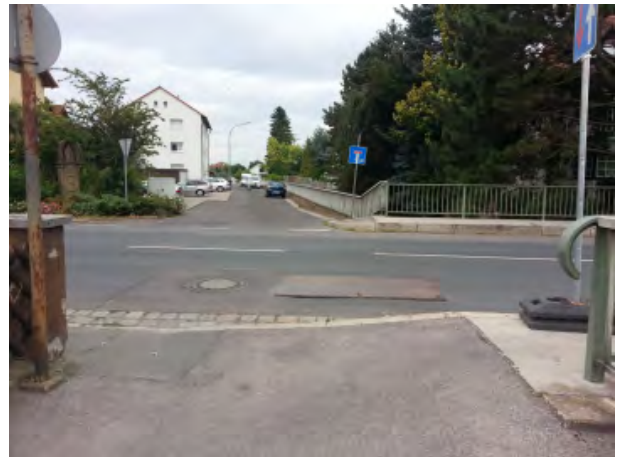
Standortnummer: 09471140-0023

Gefahrenstelle (leicht)

- Der Bordstein ist im Bereich, wo die Radfahrer einbiegen, noch stark erhöht und fällt erst dort langsam ab, was die Sturzgefahr für Radfahrer erhöht. Es wäre empfehlenswert, den Bordstein bereits früher abzusenken, um diese Gefahrenstelle zu umgehen.

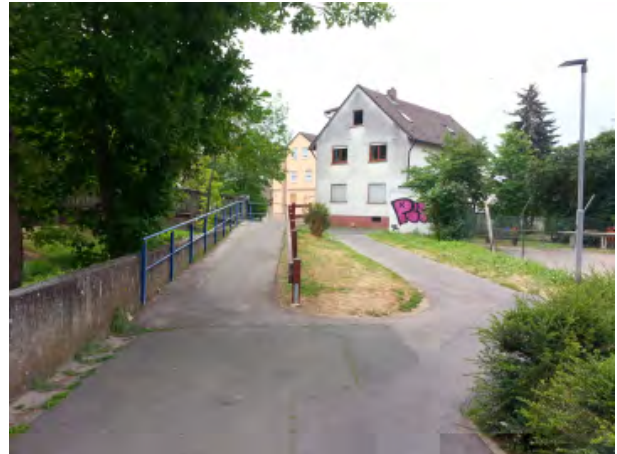
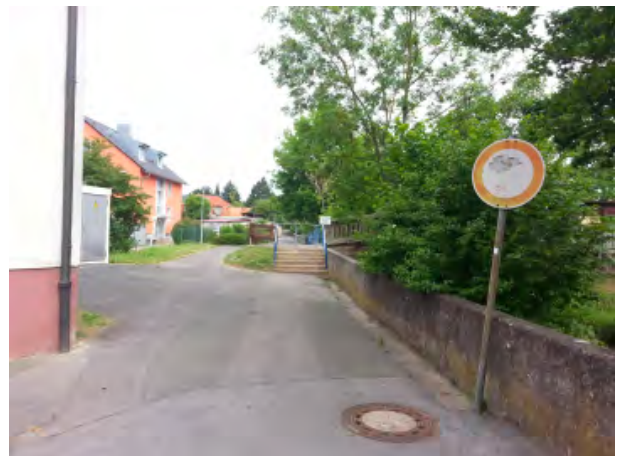
Standortnummer: 09471140-0024

Schranke

- Widerspruch zur StVO - Durchfahrt für Radfahrer verboten.
- Empfehlung: Bitte prüfen, ob Schild "Radfahrer frei" montiert werden kann.

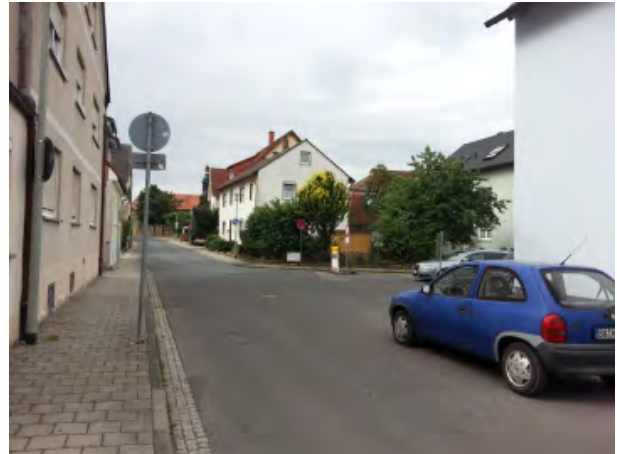
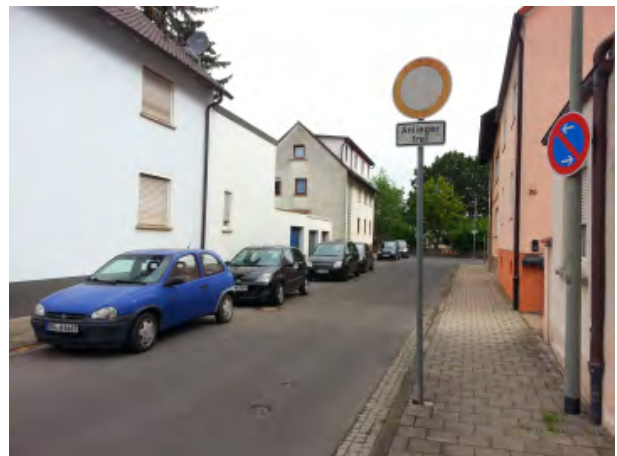
Standortnummer: 09471140-0026

Schranke

- Widerspruch zur StVO - Durchfahrt für Radfahrer verboten.
- Empfehlung: Bitte prüfen, ob Schild "Radfahrer frei" montiert werden kann.

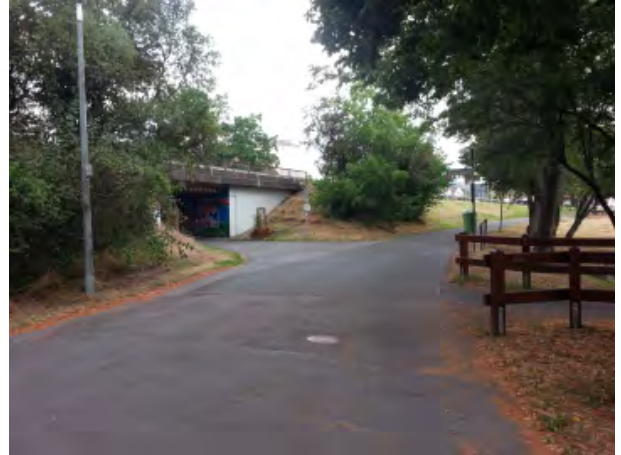
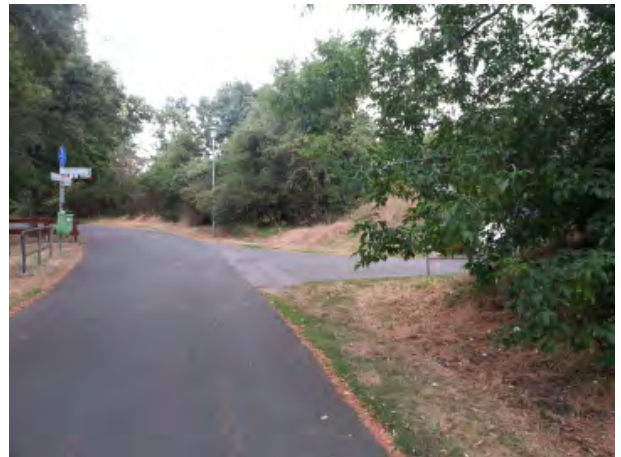
Standortnummer: 09471140-0035

Gefahrenstelle (leicht)

- Unübersichtliche Unterführung. Entgegenkommende Radfahrer können erst sehr spät gesehen werden, was insbesondere eine Gefahr im Begegnungsverkehr darstellt.
- Empfehlung: Bodenmarkierungen mit Ordnungslinien könnten für eine klarere Führung sorgen und würden die vorhandene Beschilderung "Vorfahrt achten" ergänzen.

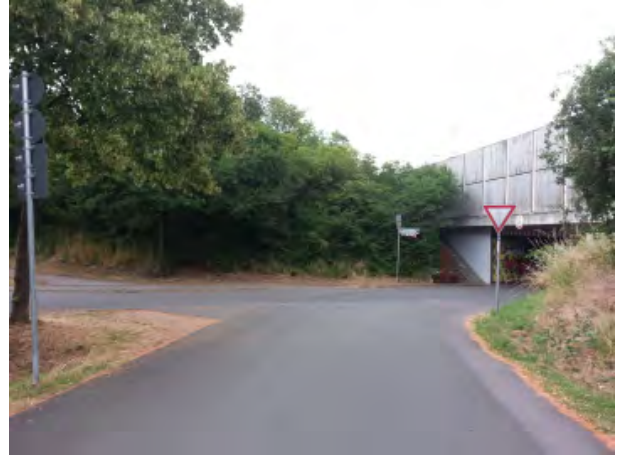
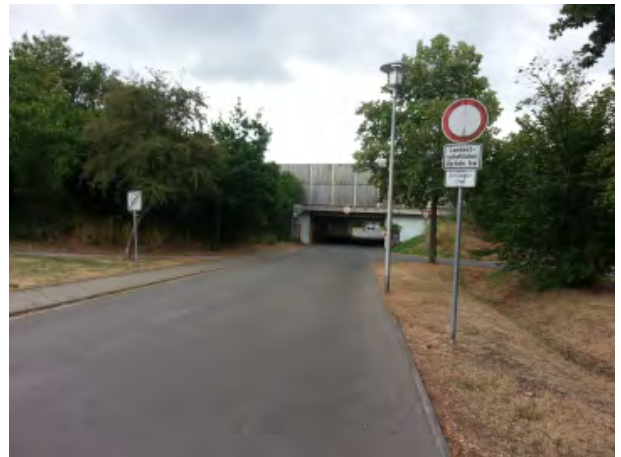
Standortnummer: 09471140-0037

Schranke

- Widerspruch zur StVO - Durchfahrt für Radfahrer verboten.
- Empfehlung: Bitte prüfen, ob Schild "Radfahrer frei" montiert werden kann.

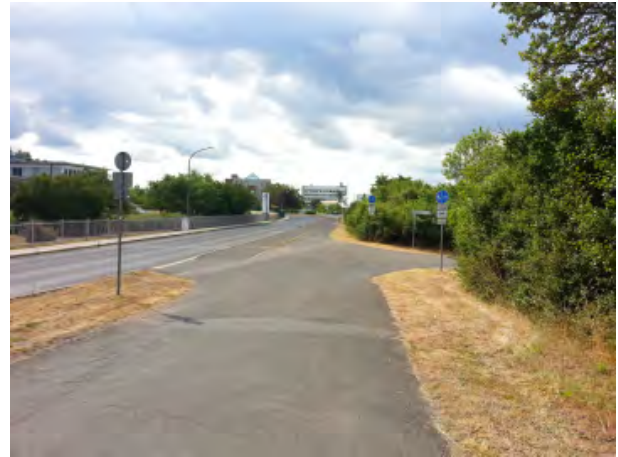
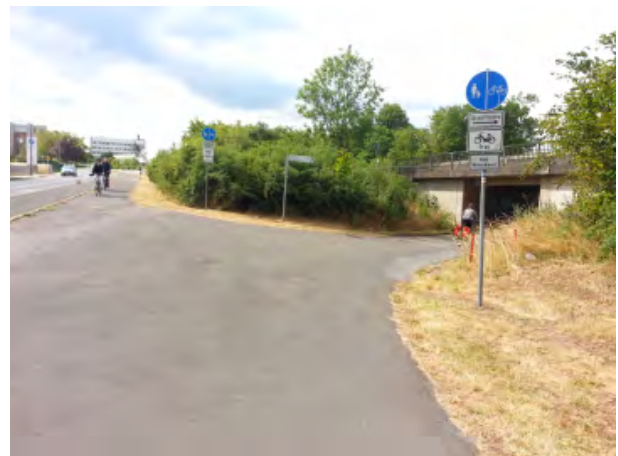
Standortnummer: 09471140-0040

Gefahrenstelle (leicht)

- Unübersichtliche Unterführung. Entgegenkommende Radfahrer können erst sehr spät gesehen werden, was insbesondere eine Gefahr im Begegnungsverkehr darstellt. Hinzu kommt der Bewuchs in den Kurven, der die Sichtweite zusätzlich verringert.
- Empfehlung: Bewuchs zurück schneiden und kurz halten. Bodenmarkierungen könnten zusätzlich für eine klarere Führung sorgen.

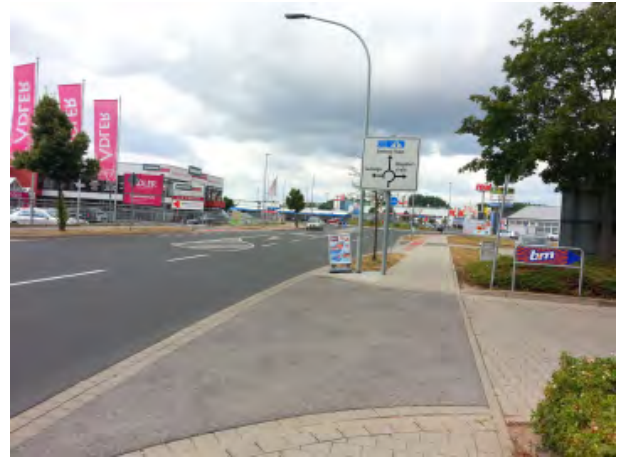
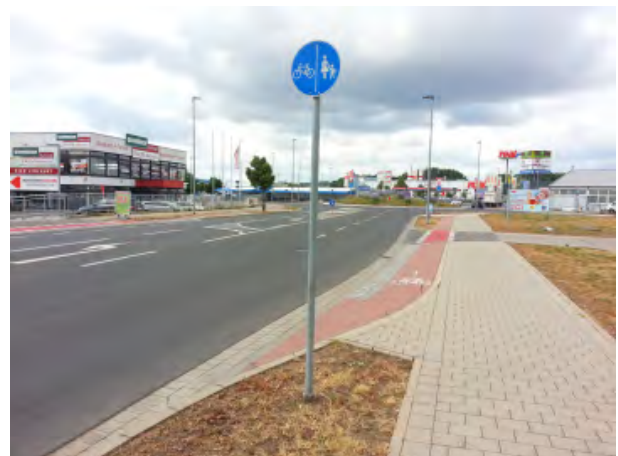
Standortnummer: 09471140-0044

Gefahrenstelle (leicht)

- Der Radweg rund um den Kreisverkehr ist mit 1 m sehr schmal. Problematisch ist auch, dass der Bordstein, der als Abgrenzung zu den Fußgängern dient leicht erhöht ist. Dadurch besteht Sturzgefahr für Radler, die in den Kurven zu weit nach außen getrieben werden.

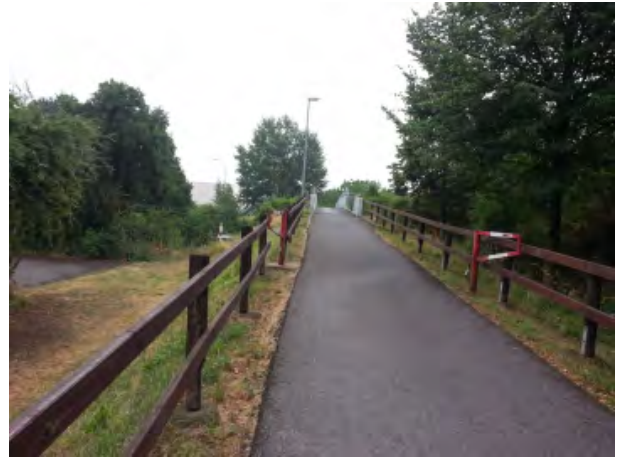
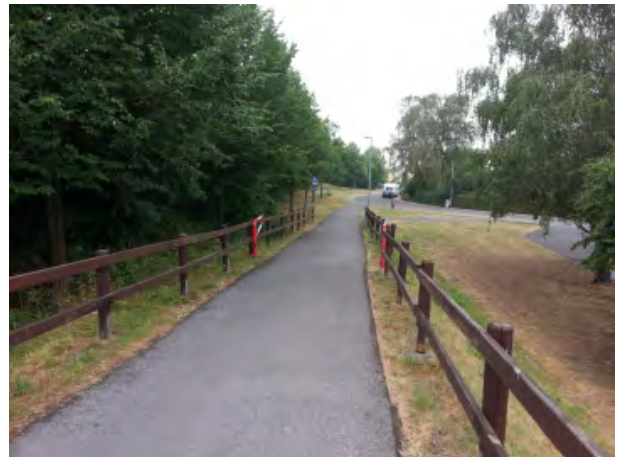
Standortnummer: 09471140-0048

Schranke

- Die vorhandenen Schranken waren am Befahrungstag geöffnet und daher kein Hindernis. Bei geschlossenen Schranken ist die Durchfahrtsbreite sehr gering und ein Durchkommen mit Kinderanhänger oder Lastenfahrrad ist schwierig.

- Empfehlung: Bitte prüfen, ob Schranken abgebaut werden können. Falls Kfz-Verkehr ein Problem ist, könnte ein Poller, der leicht seitlich versetzt ist, ein Durchkommen verhindern und dennoch genug Raum für den Radverkehr lassen. Im Falle von Dunkelheit und schlechter Sicht wären Bodenmarkierungen eine gute Ergänzung.

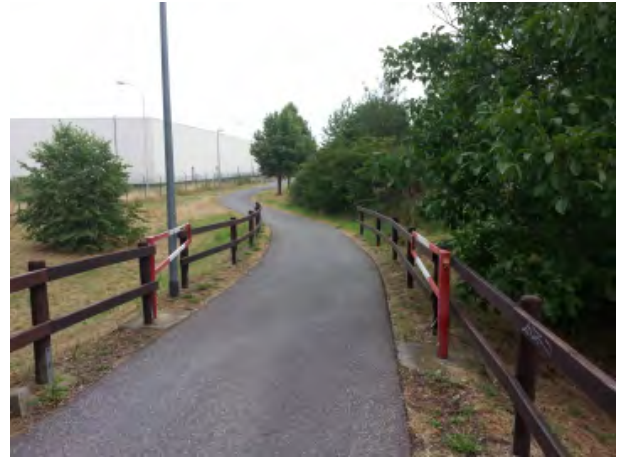
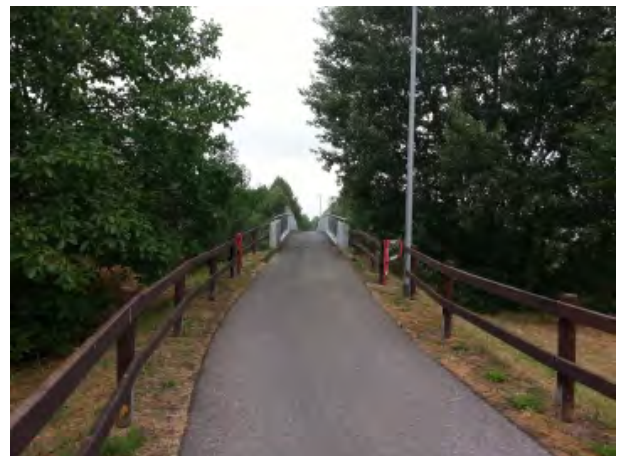
Standortnummer: 09471140-0049

Schranke

- Die vorhandenen Schranken waren am Befahrungstag geöffnet und daher kein Hindernis. Bei geschlossenen Schranken ist die Durchfahrtsbreite sehr gering und ein Durchkommen mit Kinderanhänger oder Lastenfahrrad ist schwierig.

- Empfehlung: Bitte prüfen, ob Schranken abgebaut werden können. Falls Kfz-Verkehr ein Problem ist, könnte ein Poller, der leicht seitlich versetzt ist, ein Durchkommen verhindern und dennoch genug Raum für den Radverkehr lassen. Im Falle von Dunkelheit und schlechter Sicht wären Bodenmarkierungen eine gute

Ergänzung.

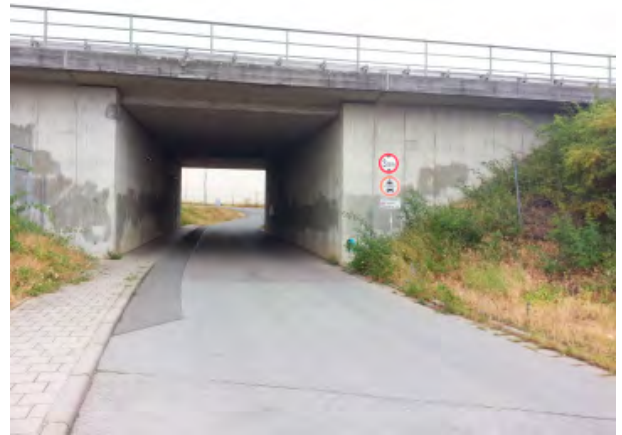
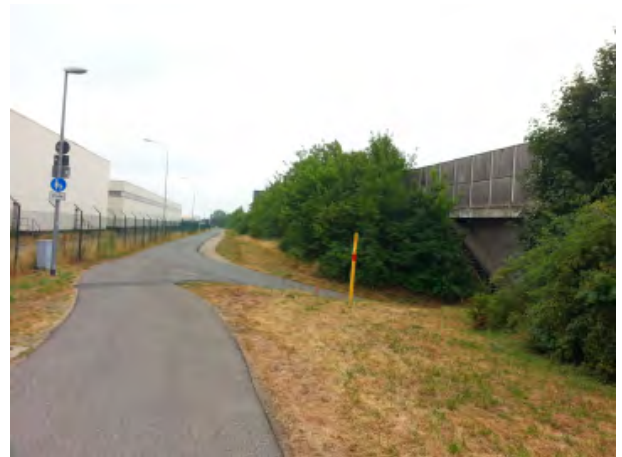
Standortnummer: 09471140-0050

Gefahrenstelle (leicht)

- Unübersichtliche Unterführung mit Gefälle. Entgegenkommende Radfahrer können erst sehr spät gesehen werden, was insbesondere eine Gefahr im Begegnungsverkehr darstellt. Hinzu kommt der Bewuchs, der das Sichtfeld zusätzlich verringert.
- Empfehlung: Bewuchs zurück schneiden und kurz halten. Bodenmarkierung könnten für mehr Übersicht sorgen, auch bei Dämmerung und schlechter Sicht

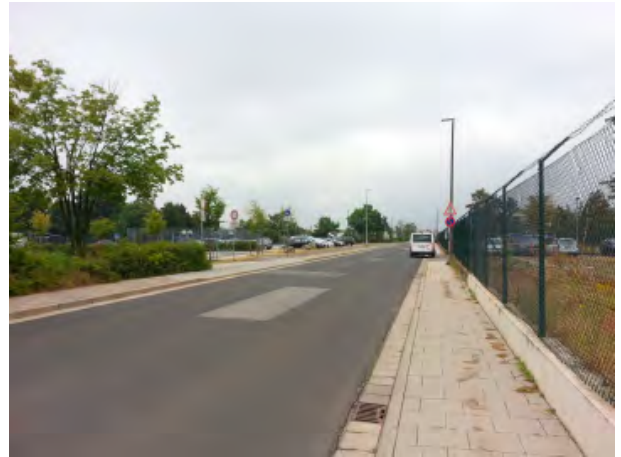
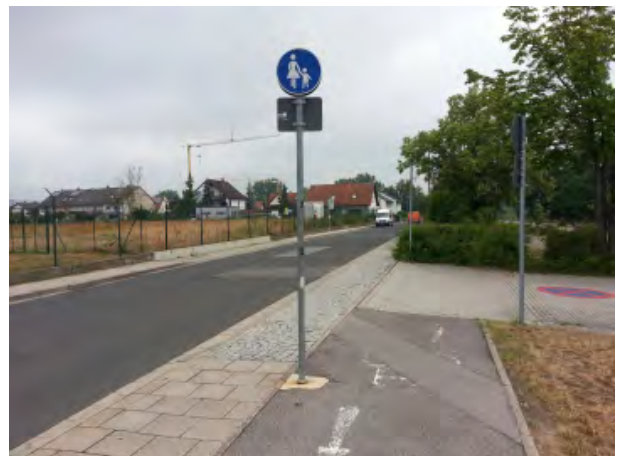
Standortnummer: 09471140-0053

Radweg endet

- Der für Radfahrer frei gegebene Gehweg endet plötzlich vor einer Hecke.
- Empfehlung: Eine fließende Überleitung des Radverkehrs in den Mischverkehr wäre sinnvoll. Eventuell in Kombination mit Radfahr- oder Schutzstreifen (je nach Straßenquerschnitt).

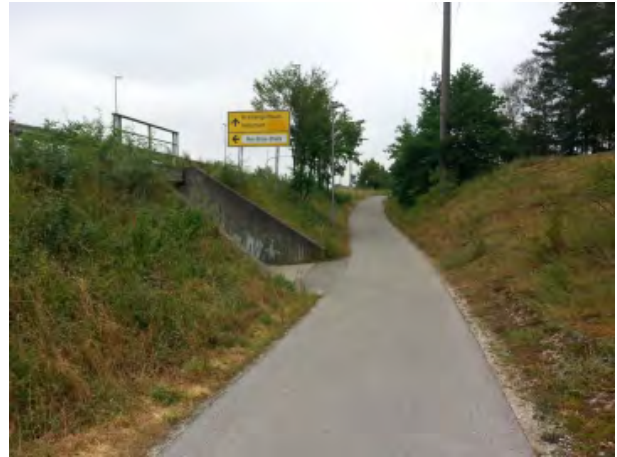
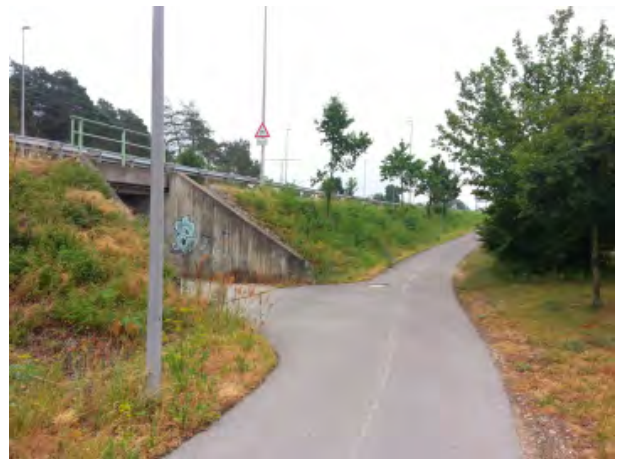
Standortnummer: 09471140-0058

Gefahrenstelle (leicht)

- Unübersichtliche Unterführung. Entgegenkommende Radfahrer können erst sehr spät gesehen werden, was insbesondere eine Gefahr im Begegnungsverkehr darstellt.
- Empfehlung: Die Bodenmarkierung mit Mittellinie sollte erneuert werden. Zudem könnte eine Ordnungslinie an der Einmündung für eine klarere Führung sorgen und die Vorfahrtsregelung verdeutlichen. Ein Verkehrsspiegel würde helfen einbiegende Radfahrer früher zu sehen.

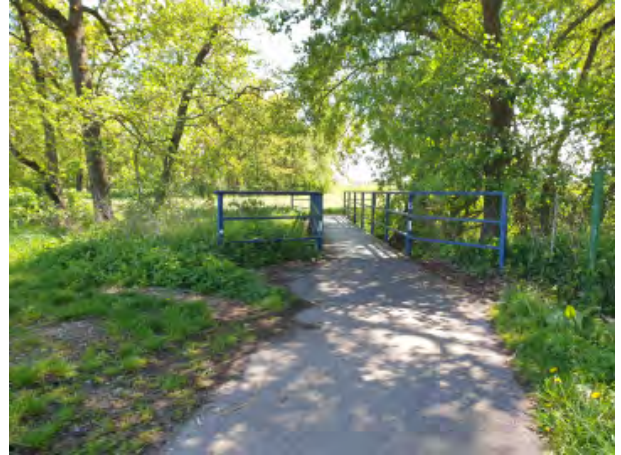
Standortnummer: 09471140-0072

Poller/Engstelle

- Die Brücke ist sehr schmal und bremst Radfahrer komplett aus. Begegnungsverkehr ist nicht möglich.
- Empfehlung: Langfristig sollte die Brücke verbreitert, oder durch eine neue Brücke, die von vorne herein ausreichende Breiten bietet, ersetzt werden.
