Radverkehrskonzept Lkr. Bamberg

Baulastträger „Landkreis Bamberg“

Problemstellen

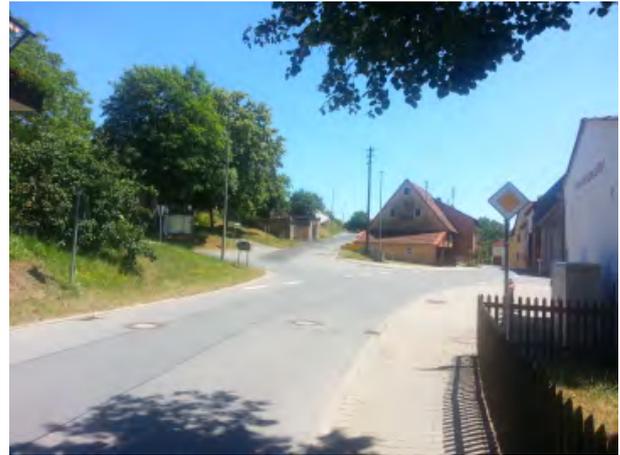
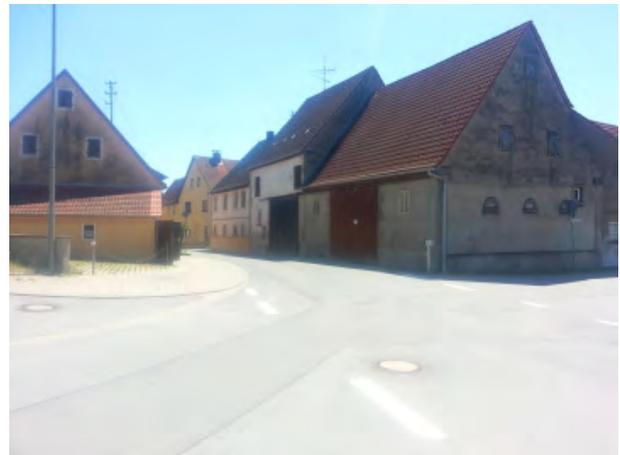
Standortnummer: 09471120-0003

Straßenquerung: BA 33 (innerorts)

- Die Sicht ist hier eingeschränkt, insbesondere bei Weiterfahrt nach Südosten. Hinzu kommt, dass die Radfahrer bergab fahren und dementsprechend schnell unterwegs sein können. Allerdings ist das Verkehrsaufkommen voraussichtlich nicht sonderlich hoch.

- Empfehlung: Bitte prüfen, ob die Stelle unfallmäßig auffällig ist und falls dem so ist prüfen, ob ein Verkehrsspiegel für mehr Übersicht sorgen könnte.

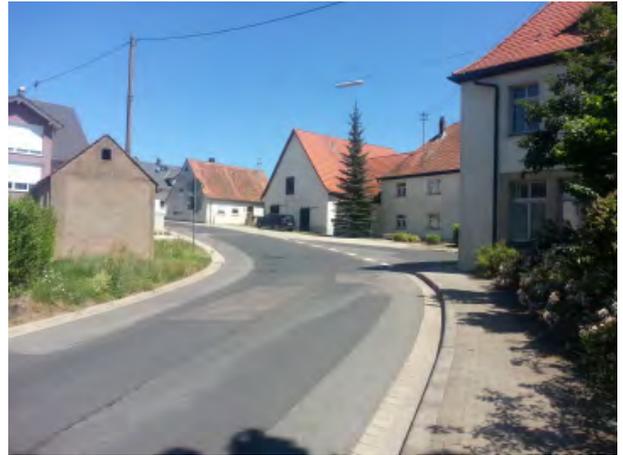
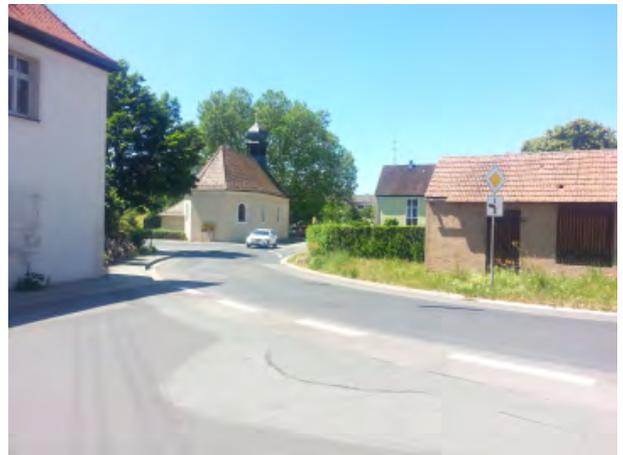
Standortnummer: 09471120-0007

Straßenquerung: St 2262 (innerorts)

- Die Sicht ist hier eingeschränkt und das Verkehrsaufkommen voraussichtlich auf Grund des großen Arbeitgebers Thomann erhöht.
- Empfehlung: Bitte prüfen, ob die Geschwindigkeit gedrosselt, oder ein Hinweis auf kreuzende Radfahrer montiert werden kann. Zudem könnte eventuell ein Verkehrsspiegel zur Übersicht beitragen, allerdings muss noch einmal vor Ort geprüft werden, ob das tatsächlich ein Zugewinn an Sicherheit wäre.

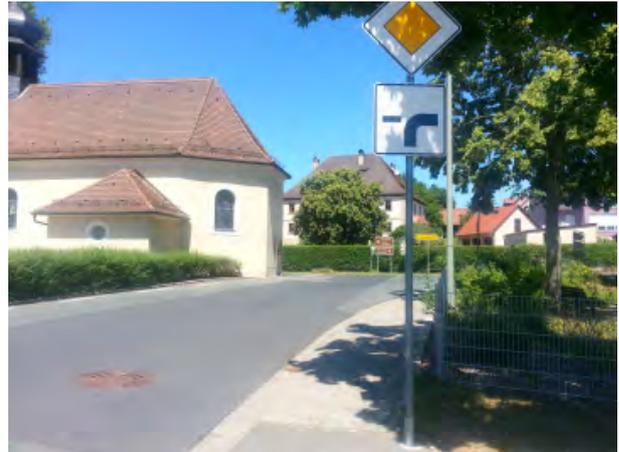
Treppendorf, BA 33

**GEFAHRENSTELLE:**

Straßenquerung: BA 33 (innerorts)

- Die Sicht ist hier eingeschränkt und das Verkehrsaufkommen voraussichtlich auf Grund des großen Arbeitgebers Thomann erhöht.
- Empfehlung: Bitte prüfen, ob die Geschwindigkeit gedrosselt, oder ein Hinweis auf kreuzende Radfahrer montiert werden kann. Zudem könnte eventuell ein Verkehrsspiegel zur Übersicht beitragen, allerdings muss noch einmal vor Ort geprüft werden, ob das tatsächlich ein Zugewinn an Sicherheit wäre.

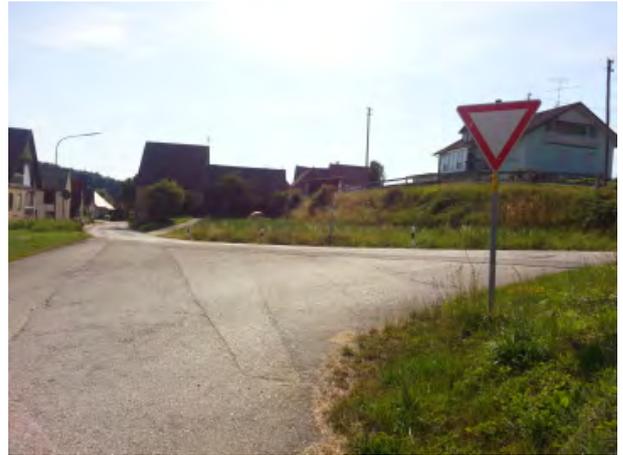
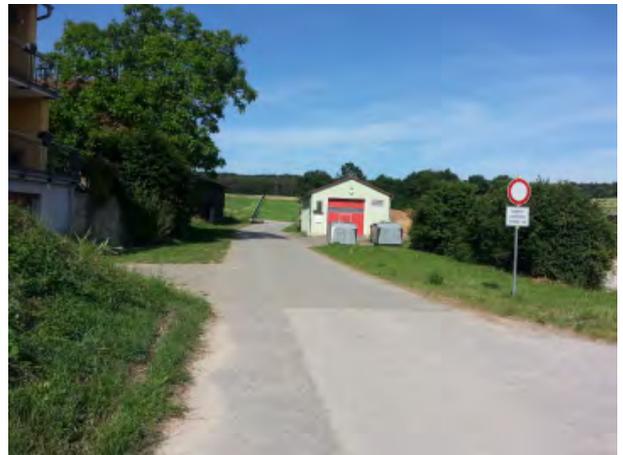
Standortnummer: 09471122-0001

Schranke

- Widerspruch zur StVO - Durchfahrt für Radfahrer verboten.
- Empfehlung: Bitte prüfen, ob Schild "Radfahrer frei" montiert werden kann.

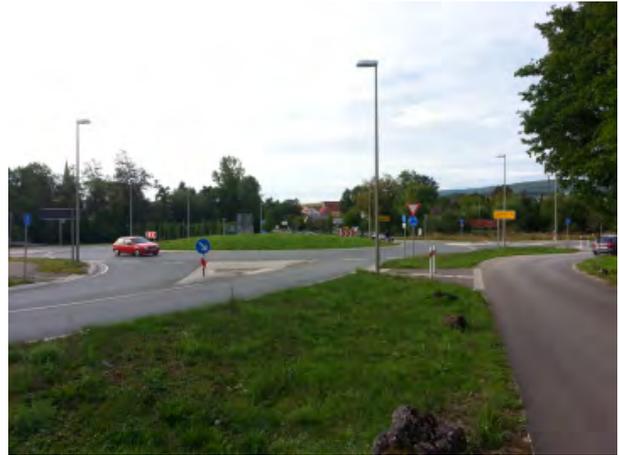
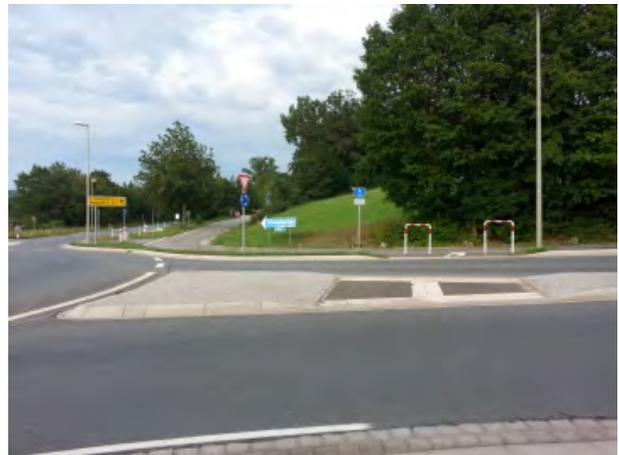
Standortnummer: 09471123-0008

Poller/Engstelle (> 1,30m)

- Die Poller sind ausreichend weit auseinander und gut sichtbar. Dennoch sind sie ein Hindernis für Radfahrer, insbesondere mit Lastenräder und Anhängern.
- Empfehlung: Bitte prüfen, ob Poller notwendig sind, um Kfz-Verkehr abzuhalten, oder ob sie abgebaut werden können.

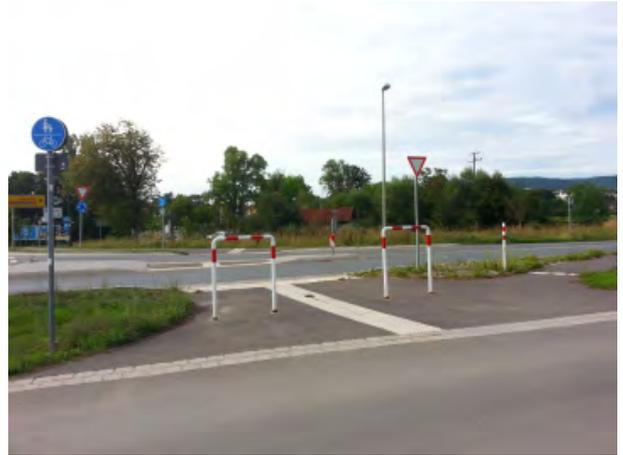
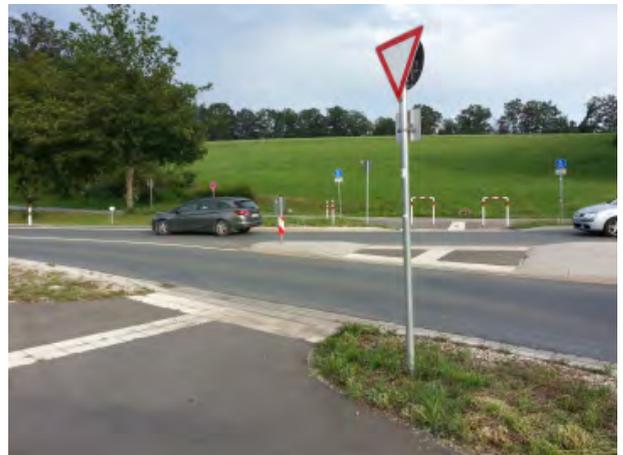
Standortnummer: 09471123-0009

Poller/Engstelle (> 1,30m)

- Die Poller sind ausreichend weit auseinander und gut sichtbar. Dennoch sind sie ein Hindernis für Radfahrer, insbesondere mit Lastenräder und Anhängern.
- Empfehlung: Bitte prüfen, ob Poller notwendig sind, um Kfz-Verkehr abzuhalten, oder ob sie abgebaut werden können.

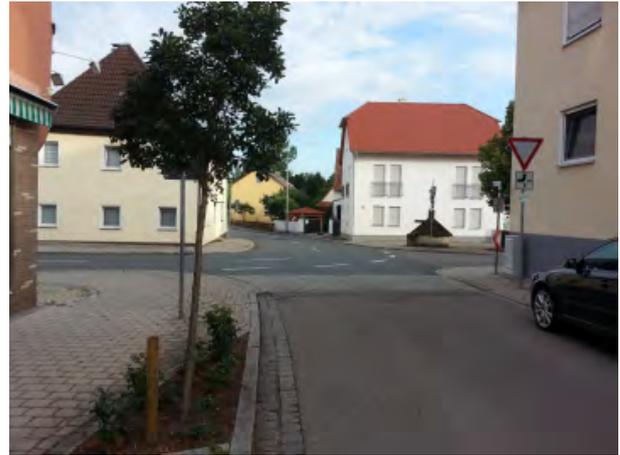
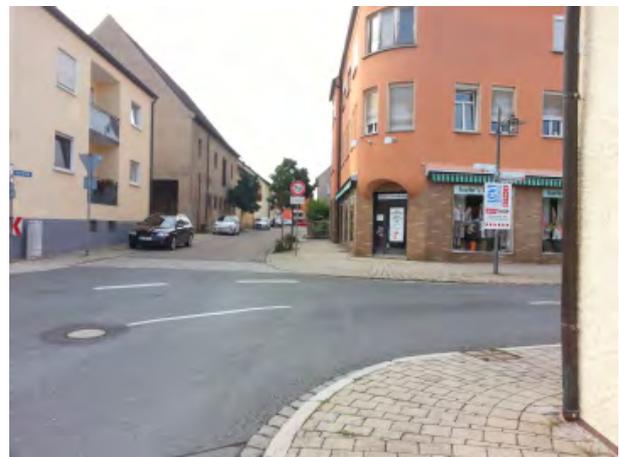
Standortnummer: 09471123-0013

Straßenquerung: BA 9 (innerorts)

- Die Straßenquerung ist auf Grund der Bebauung unübersichtlich und das Sichtfeld eingeschränkt. Bitte prüfen, ob Verkehrsspiegel für mehr Übersicht sorgen können.

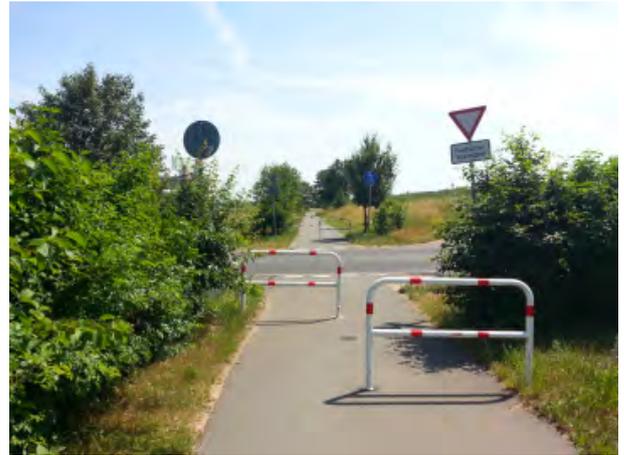
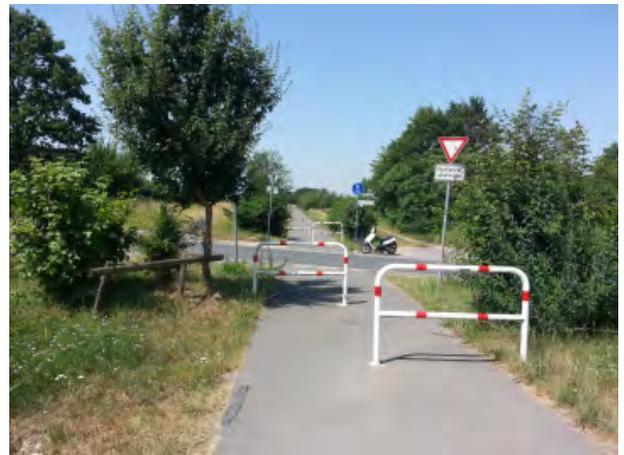
Standortnummer: 09471131-0021

Umlaufschranke (> 1,50m)

- Die Umlaufschranken sind ausreichend weit auseinander und gut sichtbar. Sie sind sinnvoll, um Kfz-Verkehr fern zu halten. Dennoch sind sie ein Hindernis für Radfahrer, insbesondere mit Lastenrädern und Anhängern.

- Empfehlung: Bitte prüfen, ob die Umlaufschranken durch einzelne Poller ersetzt werden können. Diese könnten mit einer zusätzlichen Bodenmarkierung gekennzeichnet werden, die auch bei der Lenkung der Radfahrer helfen kann, indem die Fahrtrichtung jeweils mit Pfeilen angezeigt wird und eine Art Mittelstreifen im Bereich des Pollers aufgebracht wird. Zusätzlich prüfen,

ob Hinweis „Radfahrer absteigen“ abgebaut werden kann.

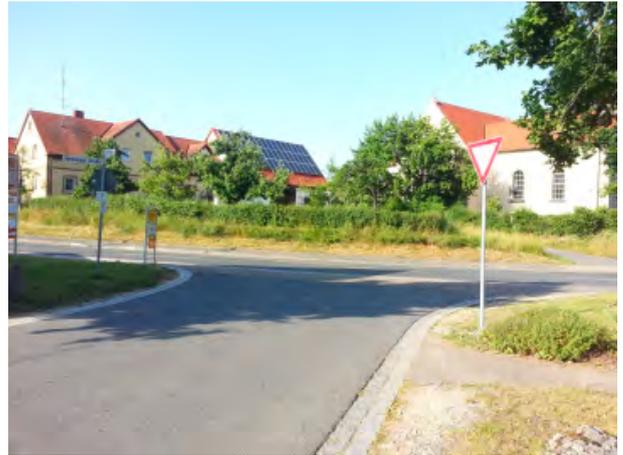
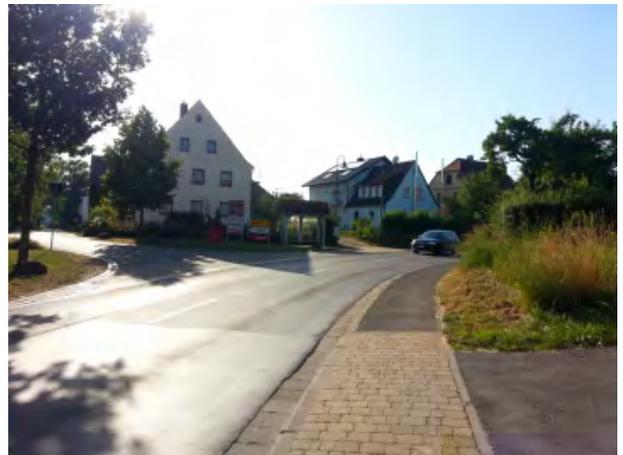
Standortnummer: 09471131-0026

Straßenquerung: BA 22 (innerorts)

- Straßenquerung erforderlich. Die Situation ist auf Grund der Bebauung unübersichtlich, zudem verdeckt der Bewuchs teilweise das Sichtfeld.
- Empfehlung: Bewuchs zurück schneiden, um Sichtfeld bestmöglich frei zu halten.

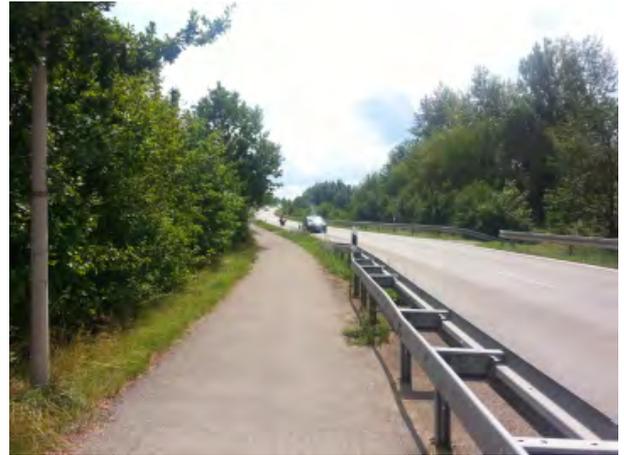
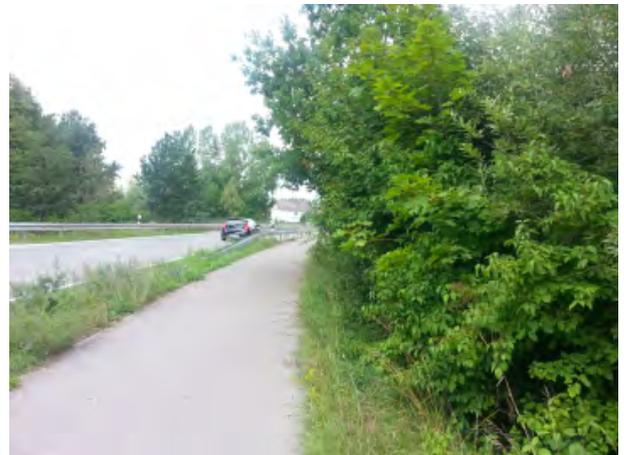
Standortnummer: 09471137-0011

Gefahrenstelle (leicht)

- Unübersichtliche Strecke mit starkem Bewuchs im Randbereich. Entgegenkommende Radfahrer können erst sehr spät gesehen werden, was insbesondere eine Gefahr im Begegnungsverkehr darstellt.
- Empfehlung: Bewuchs am Rand stark zurück schneiden und kurz halten, um Sichtfeld möglichst frei zu halten.

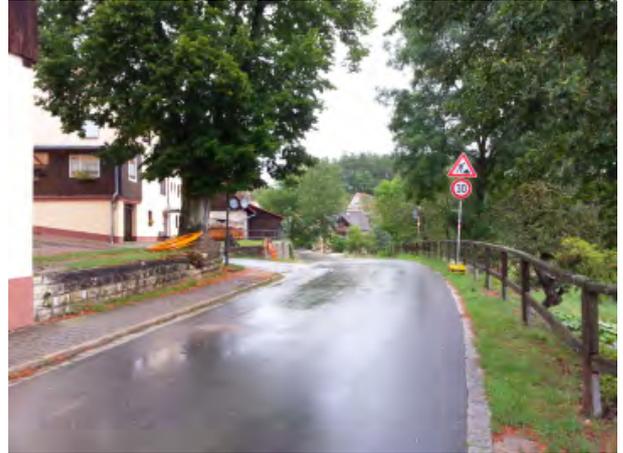
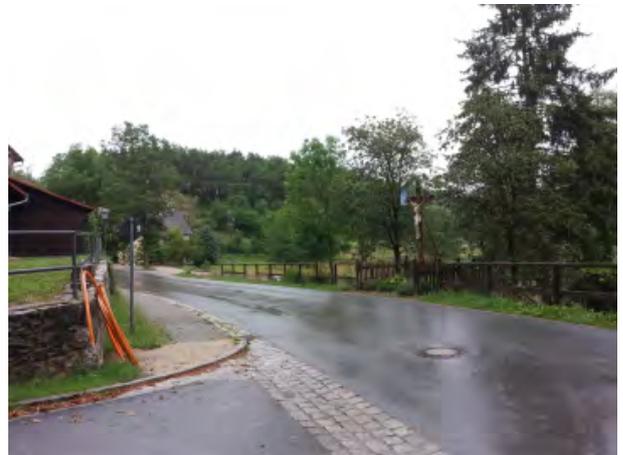
Standortnummer: 09471142-0003

Straßenquerung: BA 12 (innerorts)

- Straßenquerung bei eingeschränkter Sicht. Von Westen kommend gibt es ein Gefälle. Zum Zeitpunkt der Befahrung gab es Bauarbeiten im Ort, voraussichtlich ist aber überlicherweise nicht mit starkem Verkehr an dieser Stelle zu rechnen, daher ist die Kreuzung zumutbar für Radfahrer. Ein Verkehrsspiegel wäre dennoch eine Möglichkeit, zusätzliche Übersicht zu schaffen.

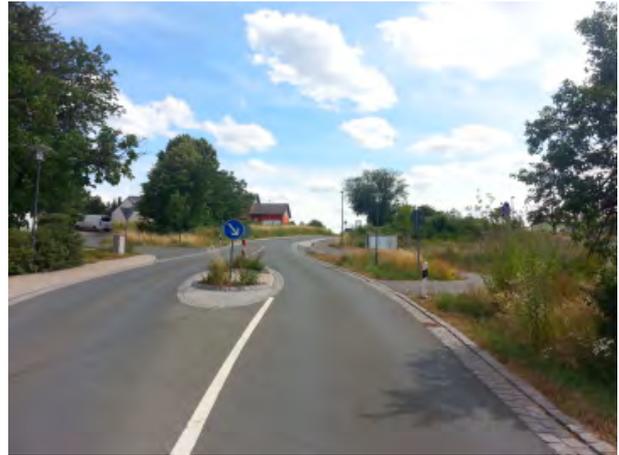
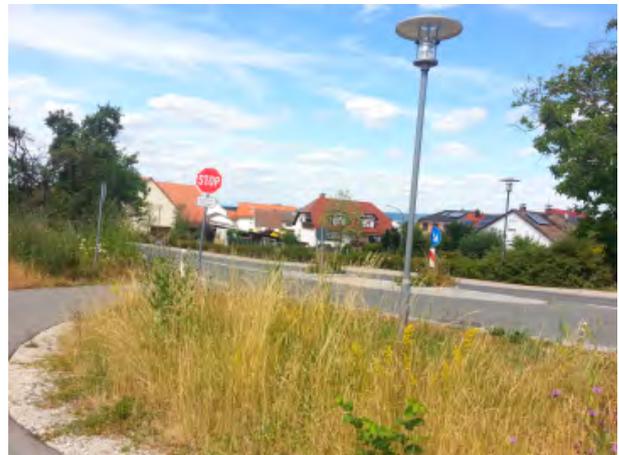
Standortnummer: 09471145-0045

Straßenquerung: BA 25 (innerorts)

- Straßenquerung innerorts. Die Beschilderung regelt die Vorfahrt eindeutig, die Querungshilfe unterstützt schwächere Verkehrsteilnehmer. Bitte prüfen, ob das Schild "Radfahrer absteigen" abgebaut werden kann, da es den Fahrfluss der Radfahrer extrem stört.

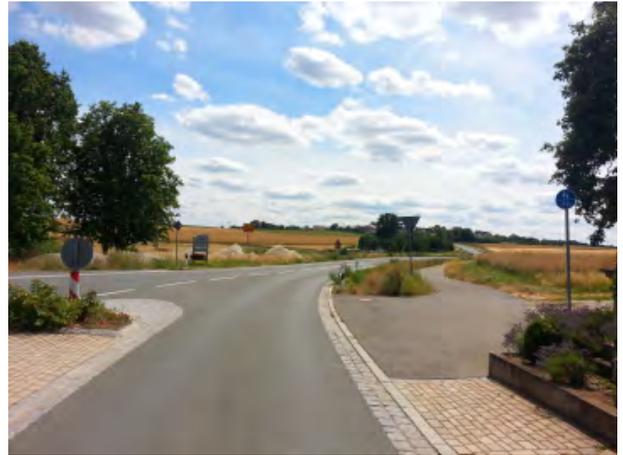
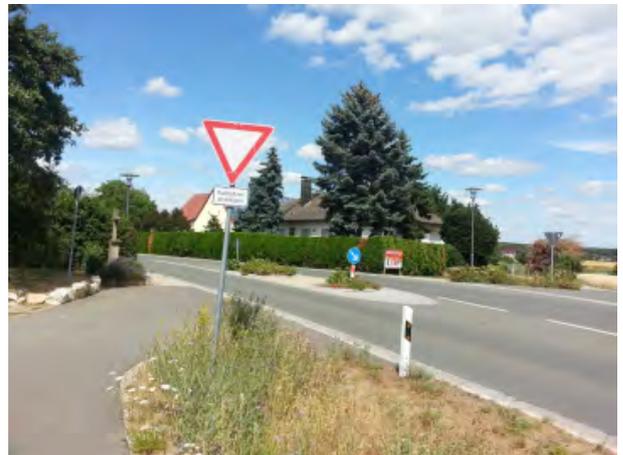
Standortnummer: 09471145-0047

Straßenquerung: BA 25 (innerorts)

- Straßenquerung innerorts, die aber auf Grund der Lage unmittelbar hinter dem Ortsschild wie ausserorts zu beurteilen ist. Die Beschilderung regelt die Vorfahrt eindeutig, die Querungshilfe unterstützt schwächere Verkehrsteilnehmer. Bitte prüfen, ob das Schild "Radfahrer absteigen" abgebaut werden kann, da es den Fahrfluss der Radfahrer extrem stört.

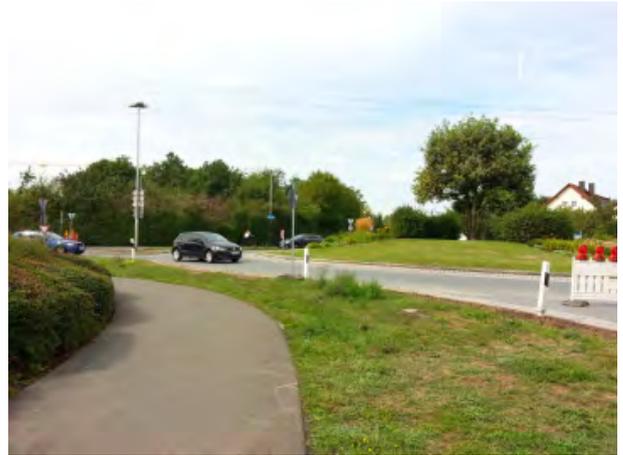
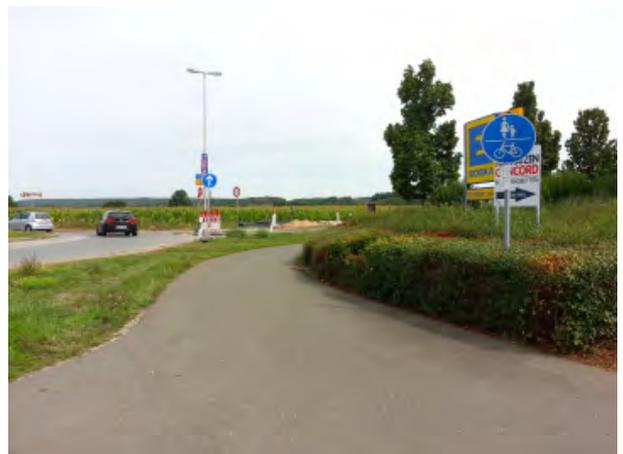
Standortnummer: 09471145-0087

Gefahrenstelle (leicht)

- Unübersichtliche Kurve, insbesondere bei Begegnungsverkehr.
- Empfehlung: Prüfen ob im Kurvenbereich eine Bodenmarkierung mit Mittellinie zur Trennung der Fahrtrichtungen angebracht werden kann.

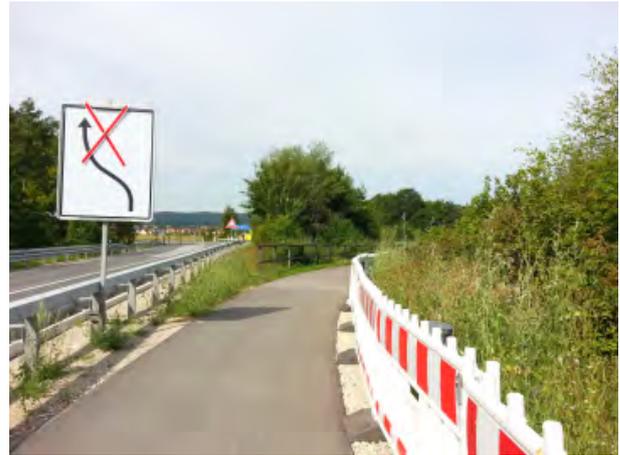
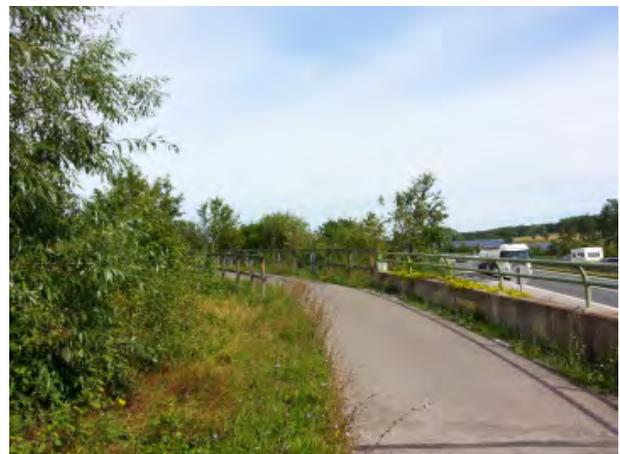
Standortnummer: 09471145-0093

Gefahrenstelle (leicht)

- Unübersichtliche Unterführung mit anschließenden Kurven. Entgegenkommende Radfahrer können erst sehr spät gesehen werden, was insbesondere eine Gefahr im Begegnungsverkehr darstellt. Hinzu kommt Bewuchs im Kurvenbereich.
- Empfehlung: Bewuchs im gesamten Kurvenbereich zurück schneiden und kurz halten, um Sichtfeld möglichst frei zu halten. Zusätzlich Bodenmarkierungen mit Pfeilen in Fahrtrichtung und Mittellinie aufbringen, um Radfahrer deutlicher zu lenken.

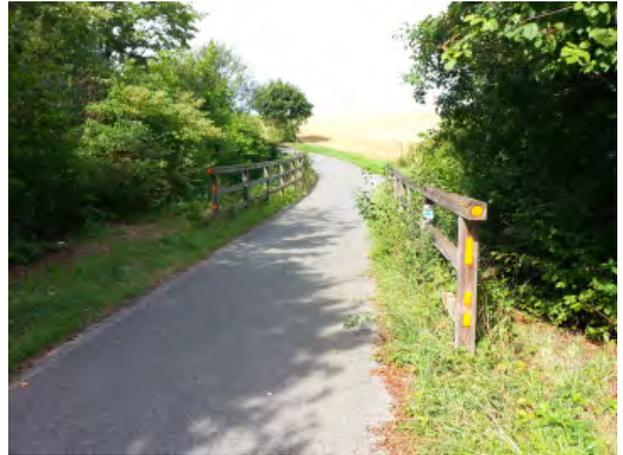
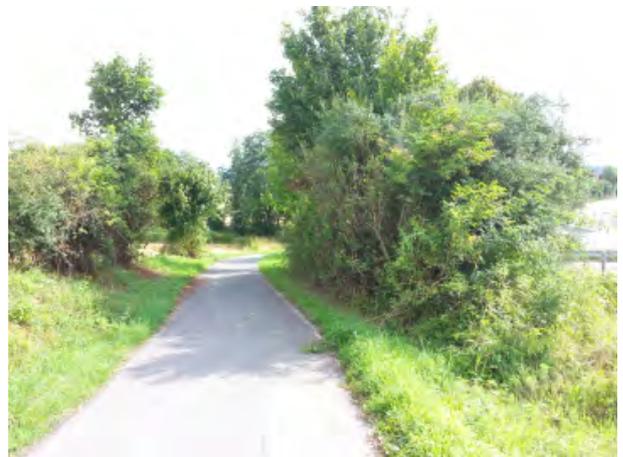
Standortnummer: 09471145-0096

Gefahrenstelle (leicht)

- Unübersichtliche Kurve. Bewuchs verringert das Sichtfeld zusätzlich. Entgegenkommende Radfahrer können erst spät gesehen werden, was insbesondere eine Gefahr im Begegnungsverkehr darstellt.
- Empfehlung: Bewuchs zurück schneiden und kurz halten, um Übersicht zu erhöhen.

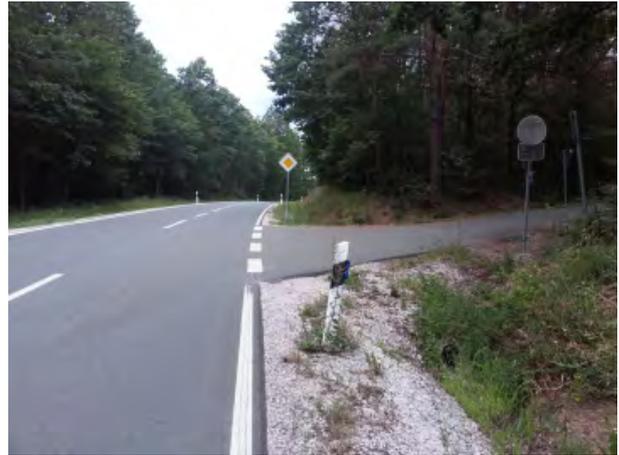
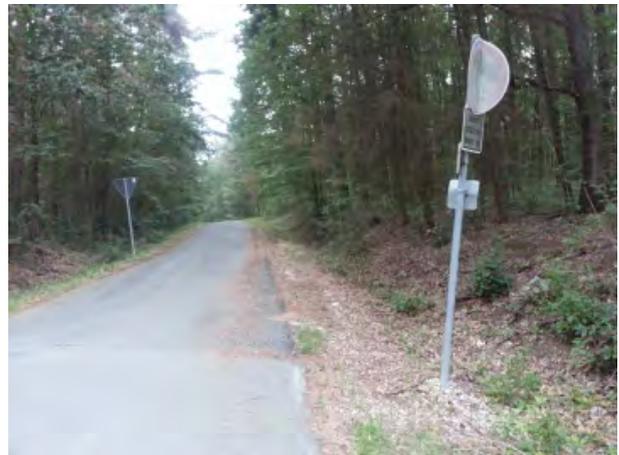
Standortnummer: 09471145-0106

Schranke

- Widerspruch zur StVO - Durchfahrt für Radfahrer verboten.
- Empfehlung: Bitte prüfen, ob Schild "Radfahrer frei" montiert werden kann.

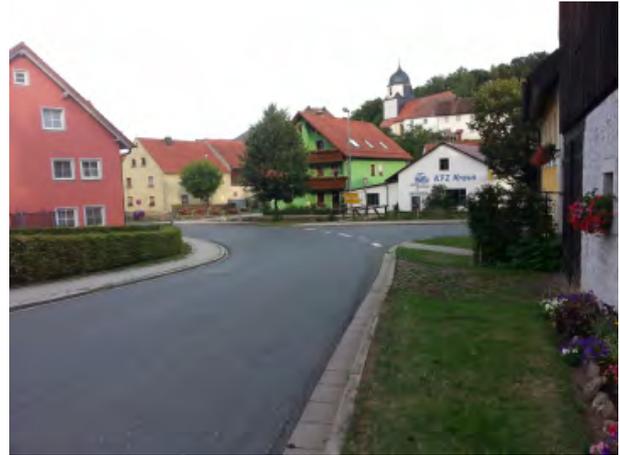
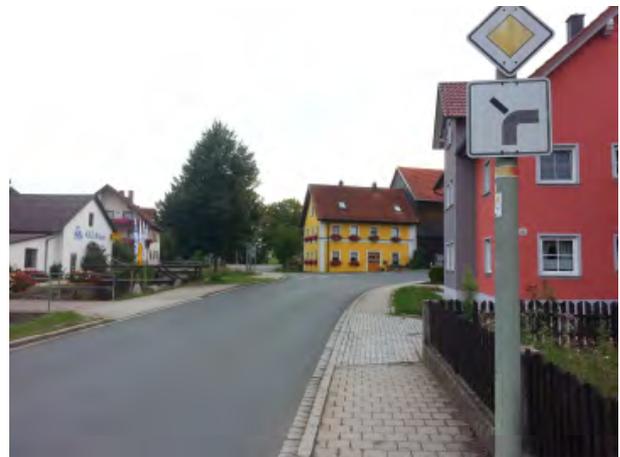
Standortnummer: 09471151-0020

Straßenquerung: BA 31 / BA 11 (innerorts)

- Die Straßenquerung nach Westen ist auf Grund der Bebauung unübersichtlich. Hinzu kommt, dass es von Osten kommend ein Gefälle gibt und die Autos tendenziell mit erhöhter Geschwindigkeit unterwegs sind.

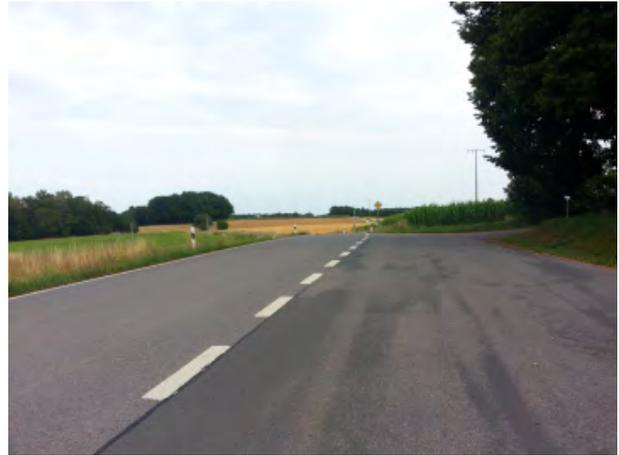
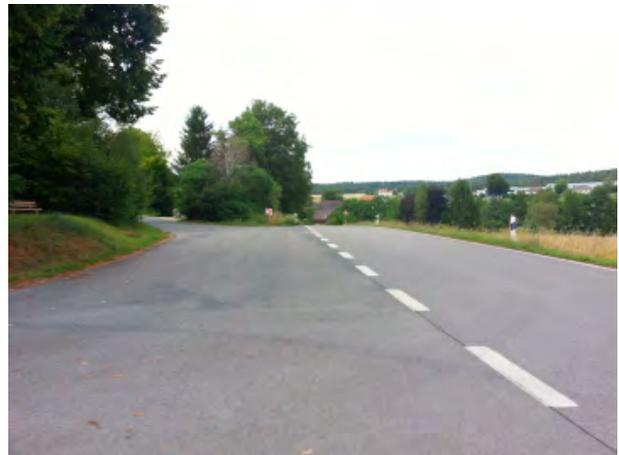
Standortnummer: 09471151-0025

Straßenquerung: BA 15 (ausserorts)

- Die BA 15 muss hier gequert werden. Die Sicht ist aufgrund des Gefälles eingeschränkt. Positiv ist, dass die Querung bereits außerorts ist, aber dennoch Tempo 50 bis nach der Kreuzung gilt.

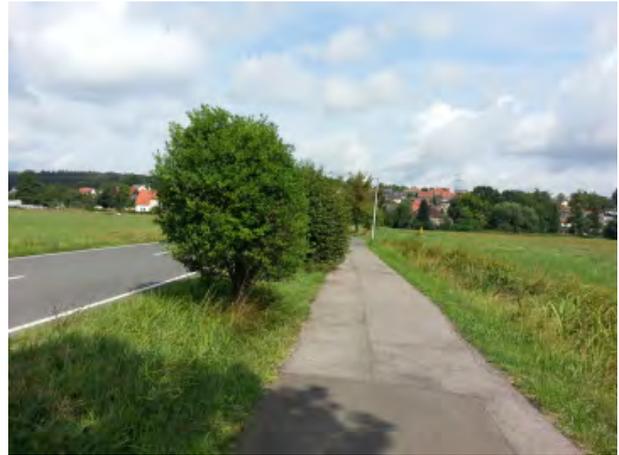
Standortnummer: 09471159-0021

Gefahrenstelle (leicht)

- Starker Bewuchs schränkt das Sichtfeld ein und vermindert die Breite des Radweges deutlich.
- Empfehlung: Bewuchs zurück schneiden und kurz halten, um ausreichende Breite zu sichern.

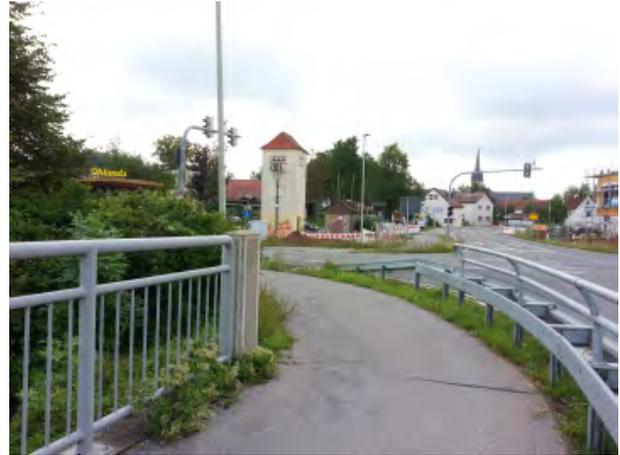
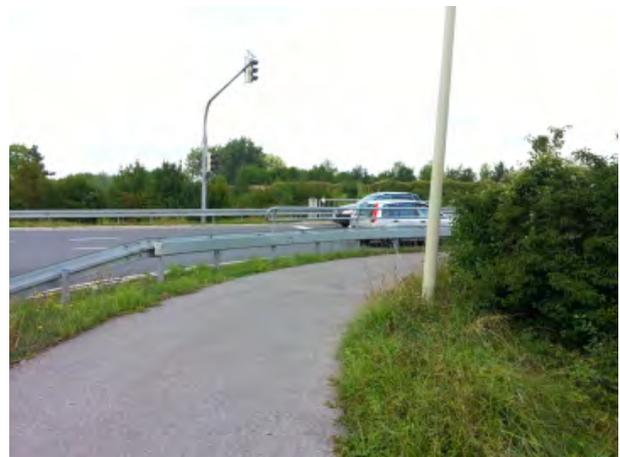
Standortnummer: 09471159-0022

Gefahrenstelle (leicht)

- Unübersichtliche Kurve. Entgegenkommende Radfahrer können erst sehr spät gesehen werden, was insbesondere eine Gefahr im Begegnungsverkehr darstellt. Hinzu kommt der Bewuchs an den Seiten, der die Fahrbahnbreite zusätzlich verringert.
- Empfehlung: Bewuchs zurück schneiden und kurz halten. Zusätzlich könnte eine Bodenmarkierung mit Mittellinie die Führung der Radfahrer verdeutlichen.

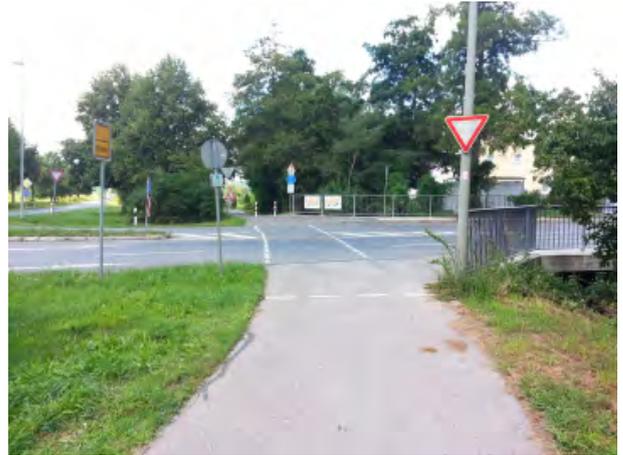
Standortnummer: 09471159-0044

Poller/Engstelle (1-1,30m)

- Poller stellen insbesondere bei Gruppen eine Problemstelle dar, da sie von hinten fahrenden Radfahrern leicht übersehen werden.
- Empfehlung: Bitte prüfen, ob Poller abgebaut werden kann. Alternativ Bodenmarkierung zur besseren Sichtbarkeit anbringen, so kann der Poller auch bei Dämmerung und schlechten Sichtverhältnissen besser wahrgenommen werden.

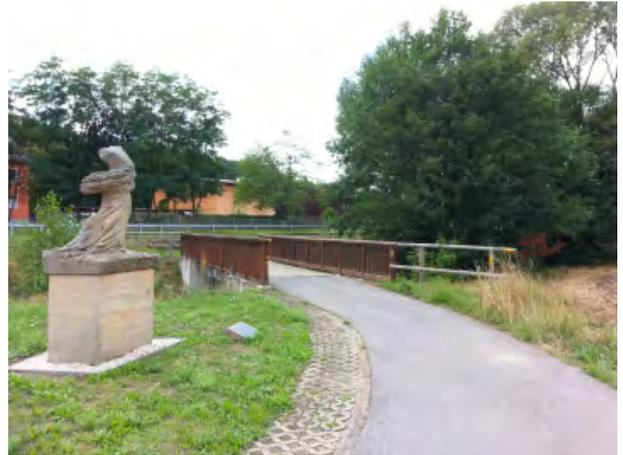
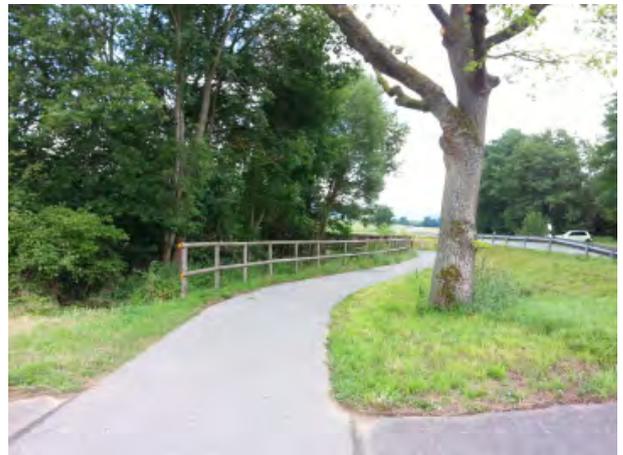
Standortnummer: 09471159-0049

Gefahrenstelle (leicht)

- Unübersichtliche Kurve. Entgegenkommende Radfahrer können erst sehr spät gesehen werden, was insbesondere eine Gefahr im Begegnungsverkehr darstellt.
- Empfehlung: Bodenmarkierungen zur deutlichen Lenkung des Radverkehrs anbringen.

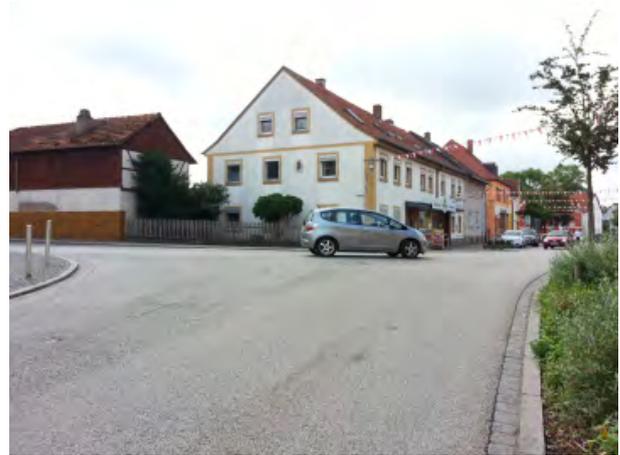
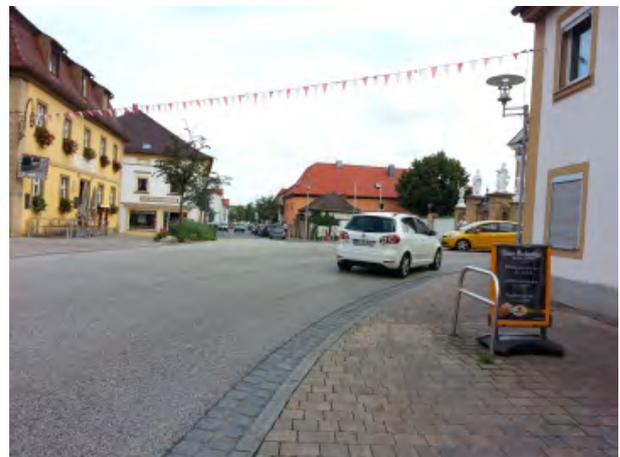
Standortnummer: 09471159-0053

Straßenquerung: BA 43 / BA 5 (innerorts)

- Unübersichtliche Straßenquerung auf Grund der Bebauung.
- Empfehlung: Prüfen, ob ein Verkehrsspiegel helfen könnte, mehr Überblick über die Situation zu erlangen.

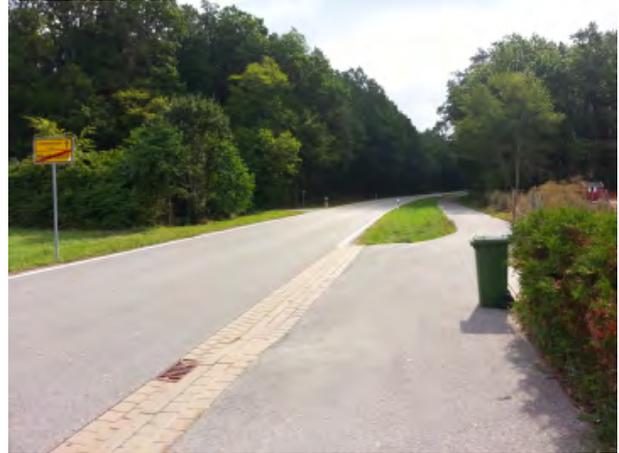
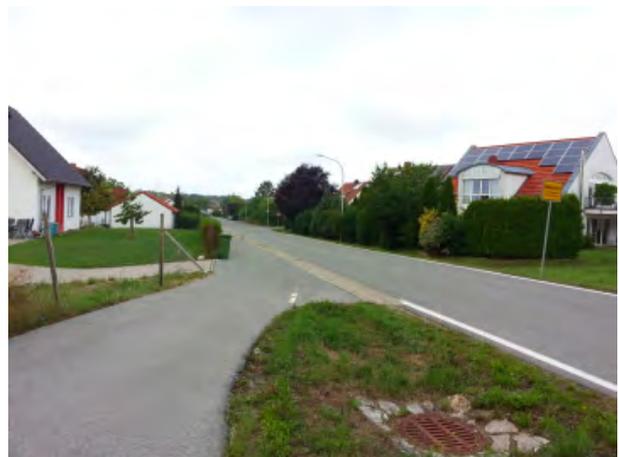
Standortnummer: 09471159-0060

Poller/Engstelle

- Durch die Kurve des Radweges ist hier eine Engstelle, die insbesondere bei Begegnungsverkehr schwierig ist. Hinzu kommt, dass Radfahrer auf Grund des Gefälles recht schnell unterwegs sind. Verschärft wird die Engstelle noch durch die Mülltonne im Kurvenbereich.
- Empfehlung: Kurvenbereich bestmöglich von Gegenständen frei halten, um die Breite so groß wie möglich zu halten.

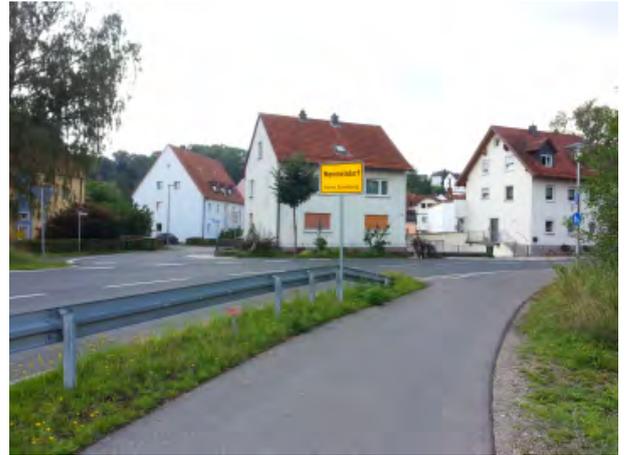
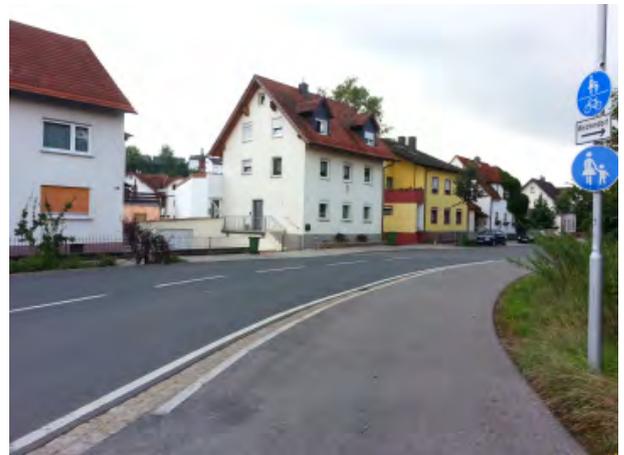
Standortnummer: 09471159-0074

Straßenquerung: BA 43 (innerorts)

- Straßenquerung innerorts, die aber auf Grund der Lage unmittelbar hinter dem Ortsschild wie ausserorts zu beurteilen ist. Zudem verdeckt der Bewuchs im Kurvenbereich teilweise die Sicht.
- Empfehlung: Eine Querungshilfe könnte schwächeren Verkehrsteilnehmer helfen, die Straße zu queren. Zudem Bewuchs im Kurvenbereich schneiden, um Sichtfeld frei zu halten.

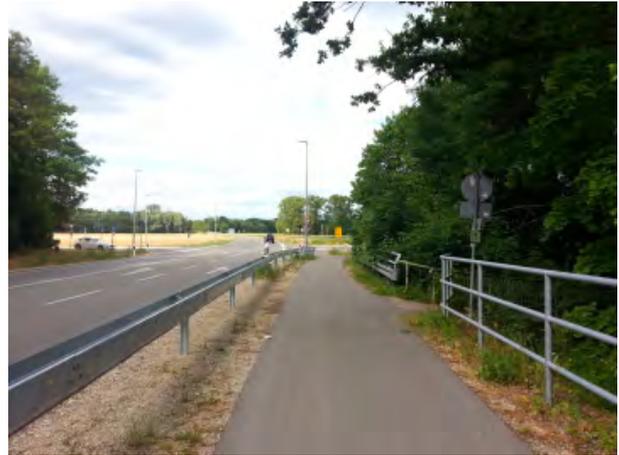
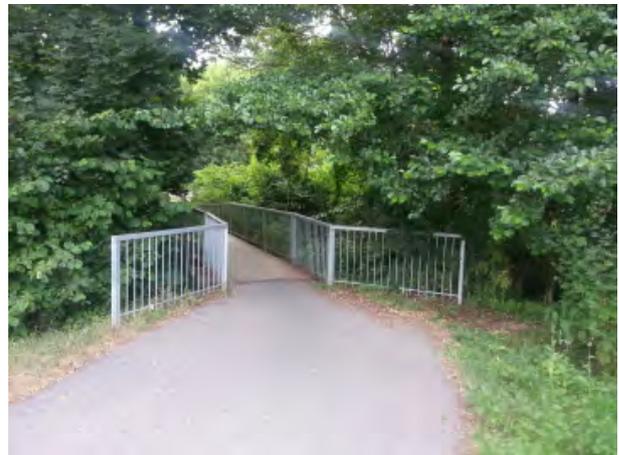
Standortnummer: 09471169-0012

Poller/Engstelle (> 1,30m)

- Die Brücke ist sehr schmal und bremst Radfahrer komplett aus. Begegnungsverkehr ist nicht möglich. Das Schild "Radfahrer absteigen" ist im Alltagsradverkehr nicht sinnvoll und wird zudem von den meisten Radfahrern nicht beachtet.
- Empfehlung: Langfristig sollte die Brücke verbreitert, oder durch eine neue Brücke, die von vorne herein ausreichende Breiten bietet, ersetzt werden.

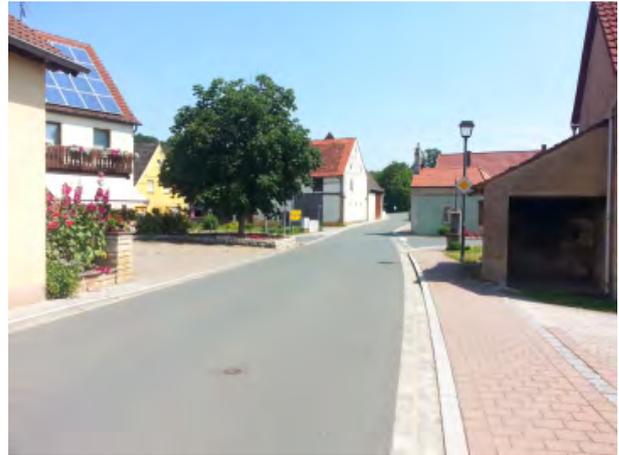
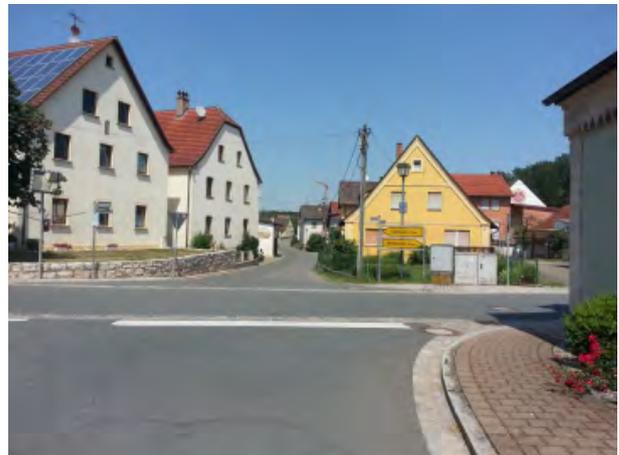
Standortnummer: 09471172-0005

Gefahrenstelle: BA 24 (leicht)

- Richtung Nordwesten Straßenquerung erforderlich.
Die Situation ist auf Grund der Bebauung unübersichtlich. Dennoch ist die Führung des Verkehrs durch Beschilderung und einen Verkehrsspiegel klar und eindeutig geregelt.

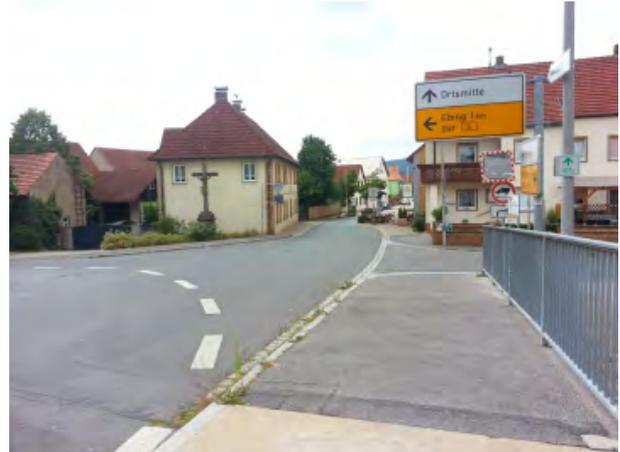
Rattelsdorf, BA 32/Seeleinstraße

GEFAHRENSTELLE:

Straßenquerung: BA 32 (innerorts)

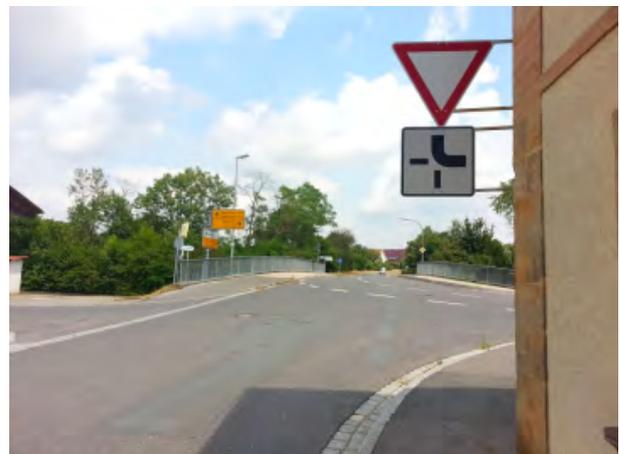
Standortnummer: 09471174-0014

- Bei Weiterfahrt nach Osten muss die BA 32 gequert werden. Die Kurve ist auf Grund der Bebauung unübersichtlich, die Verkehrssituation an sich und die Vorfahrtsregelung ist aber durch die Beschilderung eindeutig geklärt.

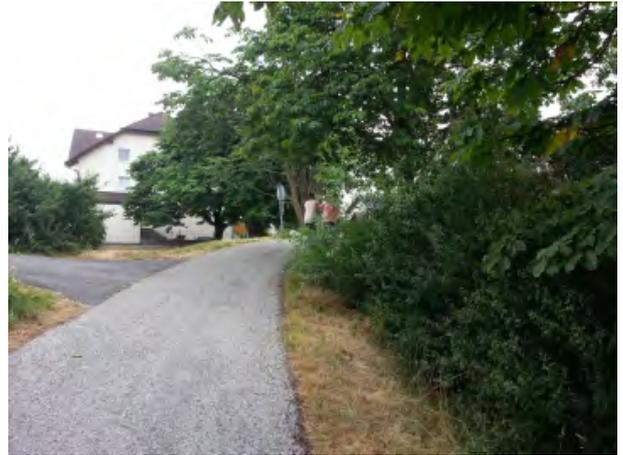
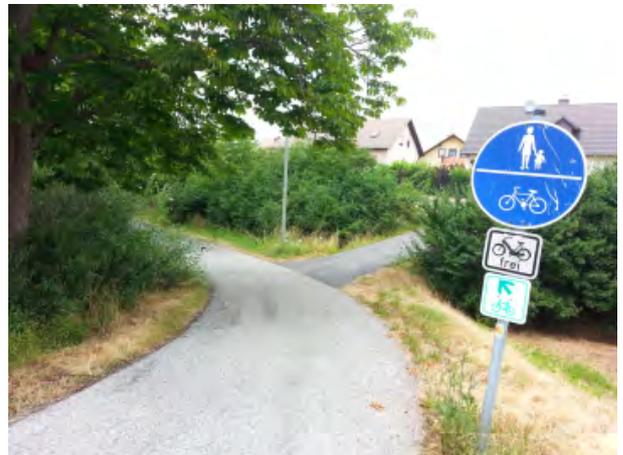
Standortnummer: 09471174-0038

Gefahrenstelle (leicht)

- Unübersichtliche Kurve. Einbiegende Radfahrer können erst sehr spät gesehen werden und entgegenkommende Radfahrer auf dem Radweg haben auf Grund des Gefälles tendenziell eine höhere Geschwindigkeit. Hinzu kommt starker Bewuchs im Kurvenbereich und potentieller Fußgängerverkehr. Die Gesamtsituation ist insbesondere im Begegnungsverkehr ungünstig.
- Empfehlung: Bewuchs im gesamten Kurvenbereich stark zurück schneiden und kurz halten, um Sichtfeld möglichst frei zu halten. Bodenmarkierungen könnten zusätzlich für mehr Übersicht sorgen.

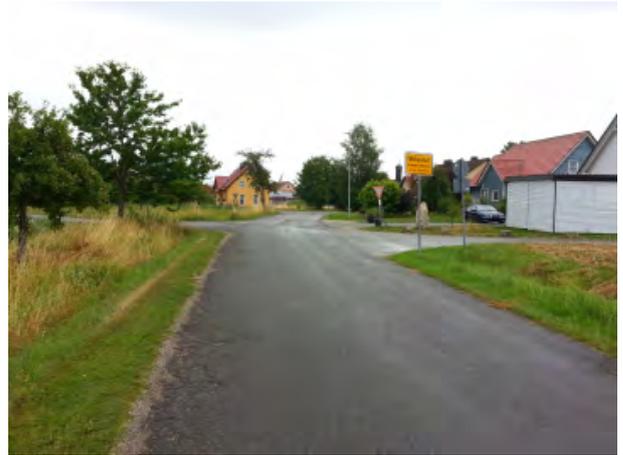
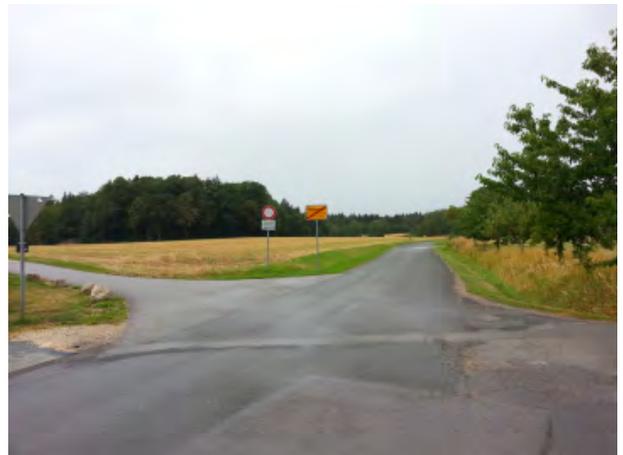
Standortnummer: 09471189-0018

Schranke

- Widerspruch zur StVO - Durchfahrt für Radfahrer verboten.
- Empfehlung: Bitte prüfen, ob Schild "Radfahrer frei" montiert werden kann.

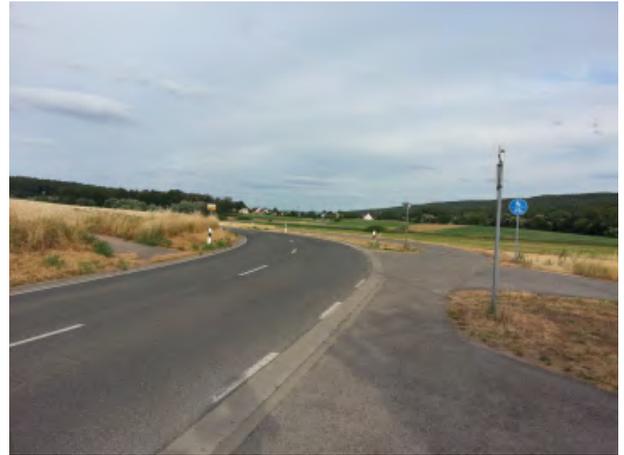
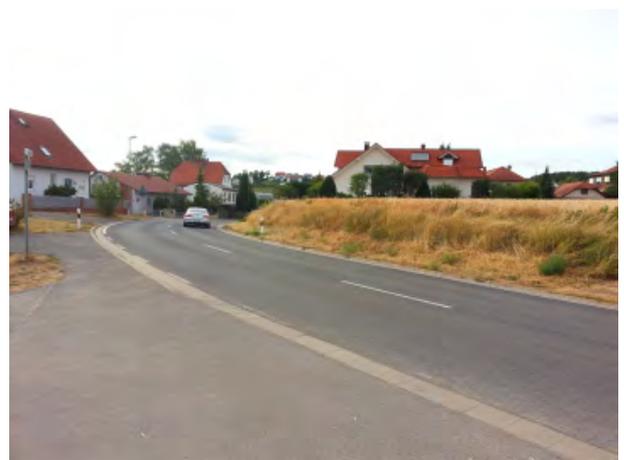
Standortnummer: 09471191-0036

Straßenquerung: BA 21 (innerorts)

- Nach Westen fahrende Radfahrer müssen die BA 21 hier bei starkem Verkehr kreuzen, da der Radweg endet und sie in Fahrtrichtung in den Mischverkehr einfädeln müssen. Zusätzlich problematisch ist, dass die Sicht auf Grund der Kurve eingeschränkt ist. Die Querungsstelle ist zwar innerorts, aber unmittelbar hinter dem Ortsschild und daher beinahe noch als Querung außerorts zu betrachten.

- Empfehlung: Prüfen, ob ein Warnhinweis auf kreuzende Radfahrer montiert werden kann, um die Aufmerksamkeit der Autofahrer zu erhöhen.

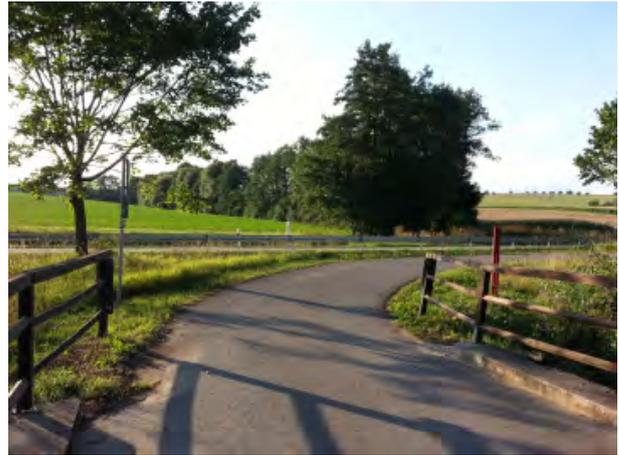
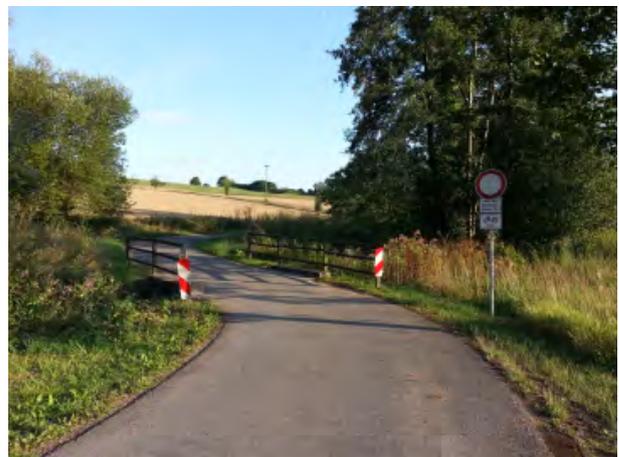
Standortnummer: 09471195-0061

Schranke

- Widerspruch zur StVO - Durchfahrt für Radfahrer verboten.
- Empfehlung: Bitte prüfen, ob Schild "Radfahrer frei" montiert werden kann.

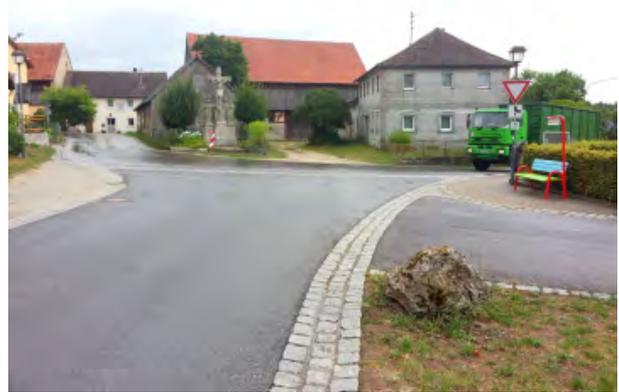
Gräfenhäusling, BA 28

GEFAHRENSTELLE:

Straßenquerung: BA 28 (innerorts)

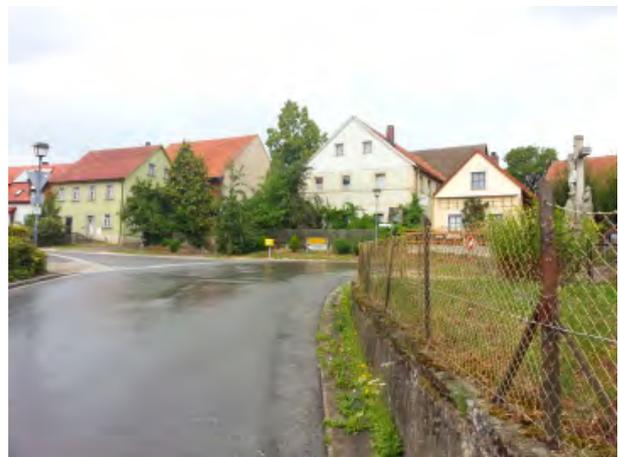
Standortnummer: 09471209-0007

- Straßenquerung am Berg bei unübersichtlicher Kurve notwendig. Die Vorfahrtsregelungen sind eindeutig. Schwierig aber wohl unumgänglich ist, dass Radfahrer nach Westen bei Gegenverkehr am Berg warten und dann anfahren müssen.

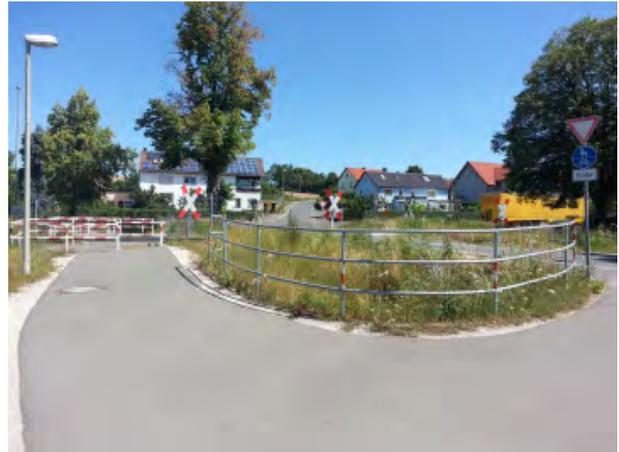
zwischen Elsendorf und Possenfelden, BA 50

**GEFAHRENSTELLE:**

Umlaufschranke (< 1,50m)

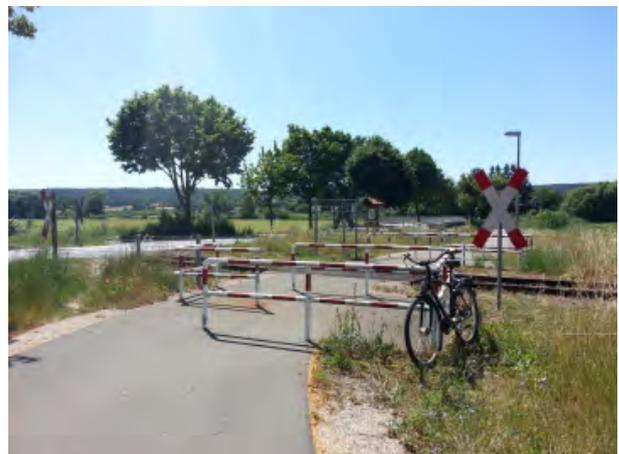
Standortnummer: 09471220-0039

- Die Umlaufschranke erschwert das Durchkommen für Radfahrer, insbesondere bei Lastenrädern, oder Rädern mit Anhänger.

- Empfehlung: Bitte die Anordnung des gemeinsamen Geh- und Radwegs für nur 200 m Fahrt hier prüfen. Voraussichtlich wäre die Führung im Mischverkehr, ohne unnötige Querungen in diesem Fall sinnvoll. Dies wäre auch schlüssig, da die Weiterfahrt in Richtung Norden nach Possenfelden erfolgt und der gemeinsame Geh- und Radweg zur Bushaltestelle westlich des Kreuzungsbereichs führt.
