Radverkehrskonzept Lkr. Bamberg

Baulastträger „Landkreis Bamberg“

Problemstellen

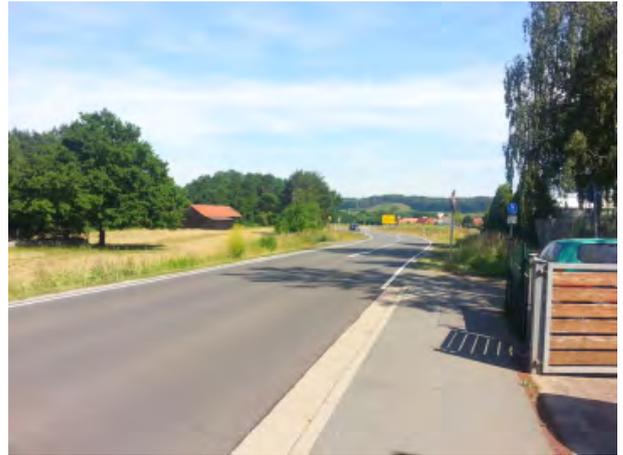
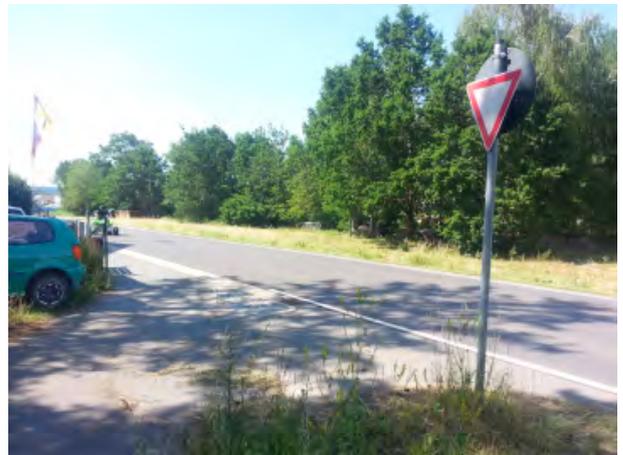
Standortnummer: 09471220-0058

Straßenquerung: BA 20 (innerorts)

- Straßenquerung innerorts, die aber auf Grund der Lage unmittelbar hinter dem Ortsschild wie ausserorts zu beurteilen ist. Der gemeinsame Geh- und Radweg endet hier relativ abrupt und ein einfädeln in den Mischverkehr ist notwendig.
- Aktuell handelt es sich bei der Strecke allerdings noch um eine Wunschlinie. Wenn diese realisiert wird, sollte auch die Thematik der Straßenquerung aufgegriffen werden und für eine flüssige Überleitung in den Mischverkehr gesorgt werden.
