Radverkehrskonzept Lkr. Bamberg

Gemeinde Breitengüßbach

Problemstellen

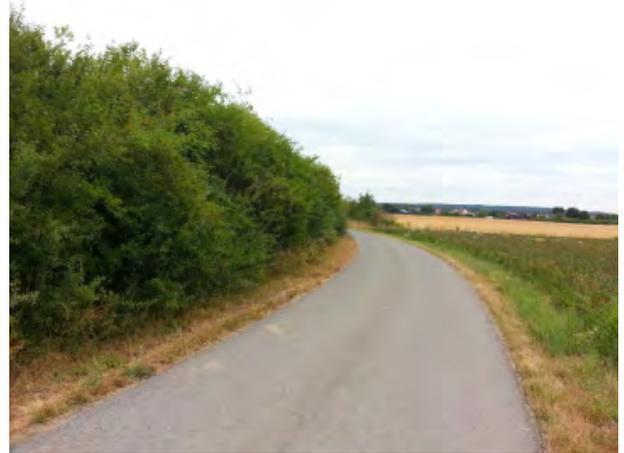
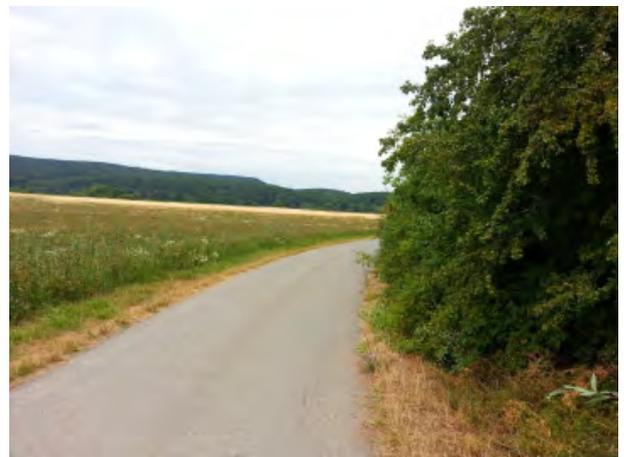
Standortnummer: 09471119-0001

Gefahrenstelle (leicht)

- Unübersichtliche Unterführung mit anschließenden Kurven. Entgegenkommende Radfahrer können erst sehr spät gesehen werden, was insbesondere eine Gefahr im Begegnungsverkehr darstellt. Hinzu kommt der Bewuchs an den Seiten, der die Fahrbahnbreite zusätzlich verringert. Diese Problematik gilt auf der ganzen Rad-Strecke im Bereich der Autobahnauffahrt (vgl. weitere Gefahrenstellen ringsum).

- Empfehlung: Bewuchs stark zurück schneiden und kurz halten. Bodenmarkierung mit Mittellinie und Pfeilen in jeweiliger Fahrtrichtung aufbringen, um zusätzlich für eine klarere Führung zu sorgen. Falls die Breiten ausreichen könnten seitliche Begrenzungslinien für noch mehr Übersicht, auch bei Dämmerung und schlechter Sicht sorgen.

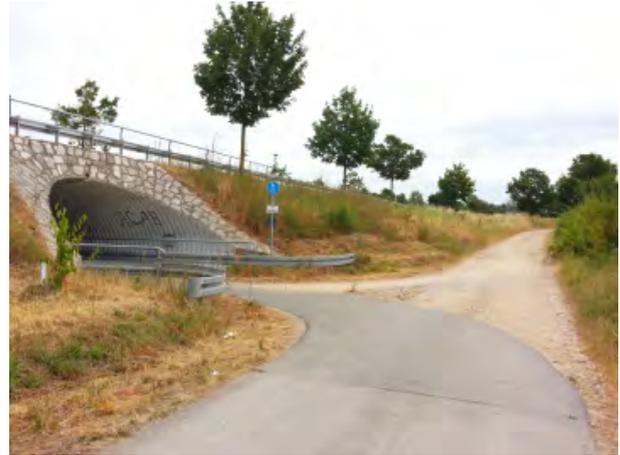
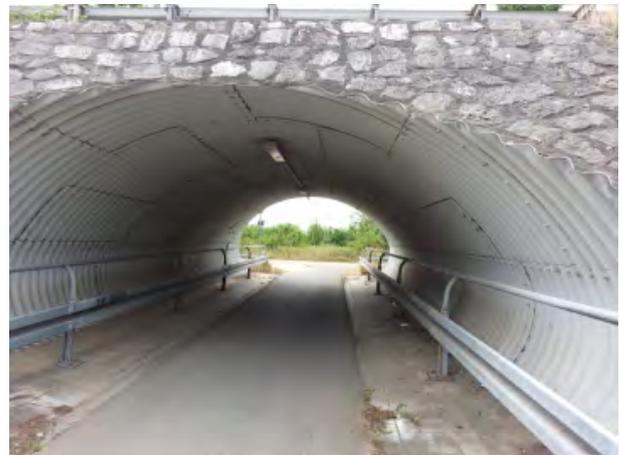
Standortnummer: 09471119-0002

Gefahrenstelle (leicht)

- Unübersichtliche Unterführung mit anschließenden Kurven. Entgegenkommende Radfahrer können erst sehr spät gesehen werden, was insbesondere eine Gefahr im Begegnungsverkehr darstellt. Hinzu kommt der Bewuchs an den Seiten, der die Fahrbahnbreite zusätzlich verringert. Diese Problematik gilt auf der ganzen Rad-Strecke im Bereich der Autobahnauffahrt (vgl. weitere Gefahrenstellen ringsum).

- Empfehlung: Bewuchs stark zurück schneiden und kurz halten. Bodenmarkierung mit Mittellinie und Pfeilen in jeweiliger Fahrtrichtung aufbringen, um zusätzlich für

eine klarere Führung zu sorgen. Falls die Breiten ausreichen könnten seitliche Begrenzungslinien für noch mehr Übersicht, auch bei Dämmerung und schlechter Sicht sorgen.

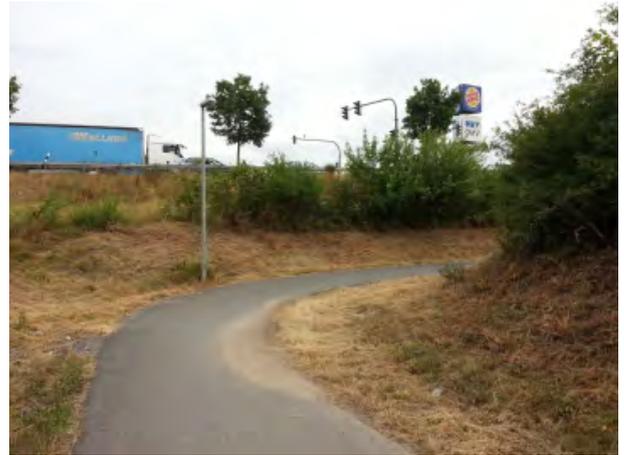
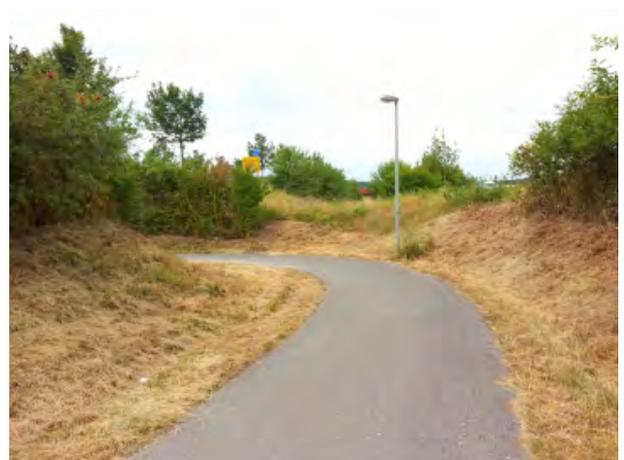
Standortnummer: 09471119-0003

Gefahrenstelle (leicht)

- Unübersichtliche Kurven. Entgegenkommende Radfahrer können erst sehr spät gesehen werden, was insbesondere eine Gefahr im Begegnungsverkehr darstellt. Hinzu kommt der Bewuchs an den Seiten, der die Fahrbahnbreite zusätzlich verringert. Diese Problematik gilt auf der ganzen Rad-Strecke im Bereich der Autobahnauffahrt (vgl. weitere Gefahrenstellen ringsum).

- Empfehlung: Bewuchs stark zurück schneiden und kurz halten. Bodenmarkierung mit Mittellinie und Pfeilen in jeweiliger Fahrtrichtung aufbringen, um zusätzlich für eine klarere Führung zu sorgen. Falls die Breiten ausreichen könnten seitliche Begrenzungslinien für noch mehr Übersicht, auch bei Dämmerung und schlechter Sicht sorgen.

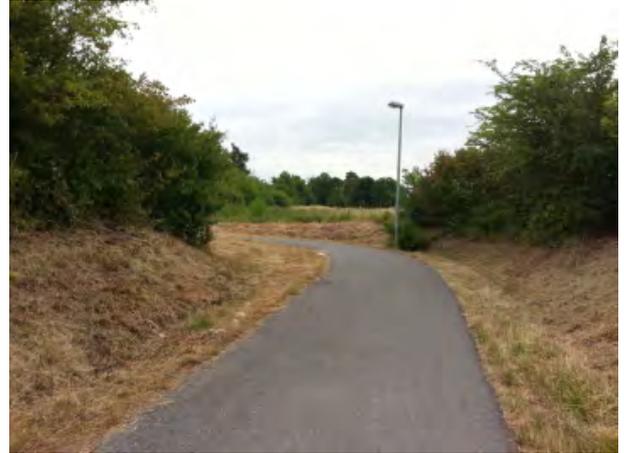
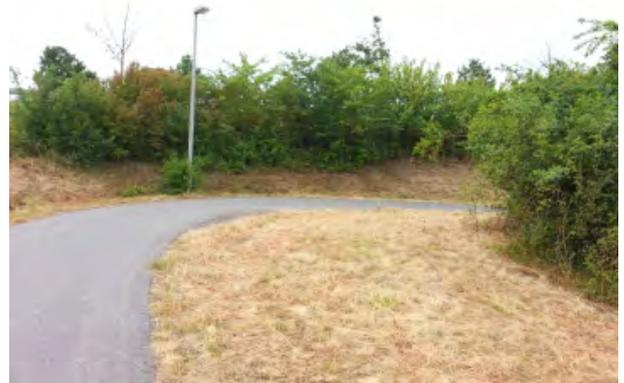
Standortnummer: 09471119-0004

Gefahrenstelle (leicht)

- Unübersichtliche Kurven. Entgegenkommende Radfahrer können erst sehr spät gesehen werden, was insbesondere eine Gefahr im Begegnungsverkehr darstellt. Hinzu kommt der Bewuchs an den Seiten, der die Fahrbahnbreite zusätzlich verringert. Diese Problematik gilt auf der ganzen Rad-Strecke im Bereich der Autobahnauffahrt (vgl. weitere Gefahrenstellen ringsum).

- Empfehlung: Bewuchs stark zurück schneiden und kurz halten. Bodenmarkierung mit Mittellinie und Pfeilen in jeweiliger Fahrtrichtung aufbringen, um zusätzlich für eine klarere Führung zu sorgen. Falls die Breiten ausreichen könnten seitliche Begrenzungslinien für noch mehr Übersicht, auch bei Dämmerung und schlechter Sicht sorgen.

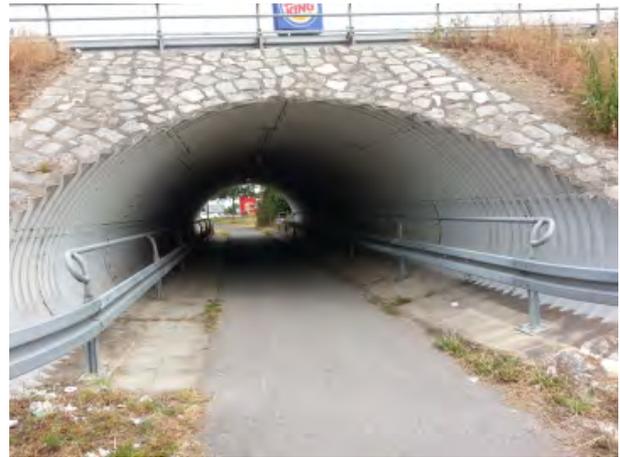
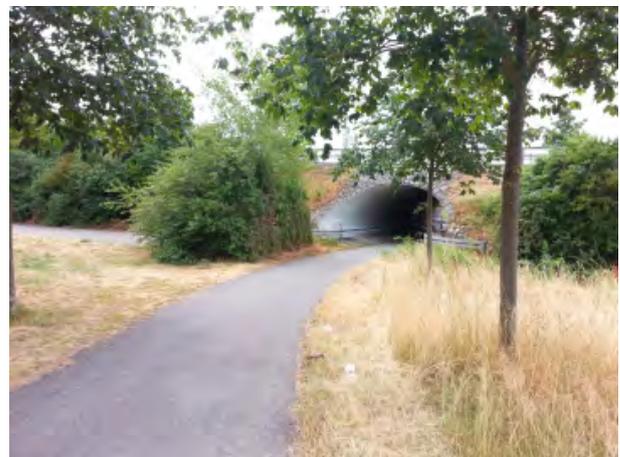
Standortnummer: 09471119-0005

Gefahrenstelle (leicht)

- Unübersichtliche Unterführung mit anschließenden Kurven. Entgegenkommende Radfahrer können erst sehr spät gesehen werden, was insbesondere eine Gefahr im Begegnungsverkehr darstellt. Hinzu kommt der Bewuchs an den Seiten, der die Fahrbahnbreite zusätzlich verringert. Diese Problematik gilt auf der ganzen Rad-Strecke im Bereich der Autobahnauffahrt (vgl. weitere Gefahrenstellen ringsum).

- Empfehlung: Bewuchs stark zurück schneiden und kurz halten. Bodenmarkierung mit Mittellinie und Pfeilen in jeweiliger Fahrtrichtung aufbringen, um zusätzlich für

eine klarere Führung zu sorgen. Falls die Breiten ausreichen könnten seitliche Begrenzungslinien für noch mehr Übersicht, auch bei Dämmerung und schlechter Sicht sorgen.

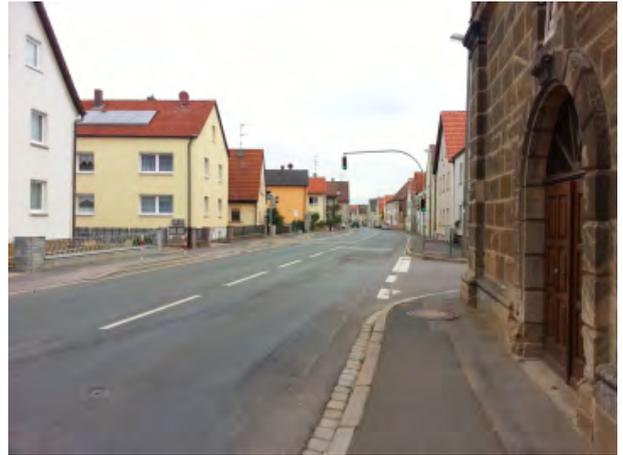
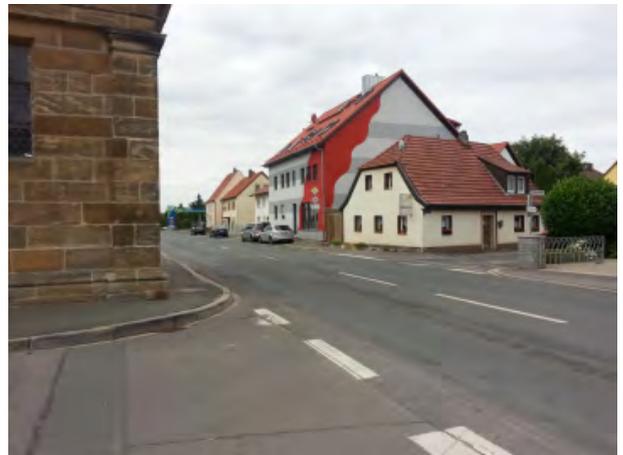
Standortnummer: 09471119-0012

Straßenquerung: B 4 (innerorts)

- Die Zufahrt zum Bahnhof ist auf Grund des starken Verkehrs schwierig, die Sicht durch die Bebauung eingeschränkt. Für schwächere Verkehrsteilnehmer belbt aktuell eher die Variante abzusteigen und die Fußgängerampel zu nutzen, anstatt direkt in den Mischverkehr einzufädeln.

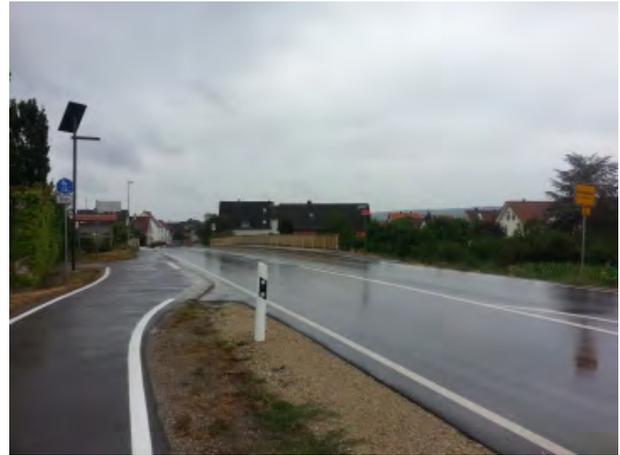
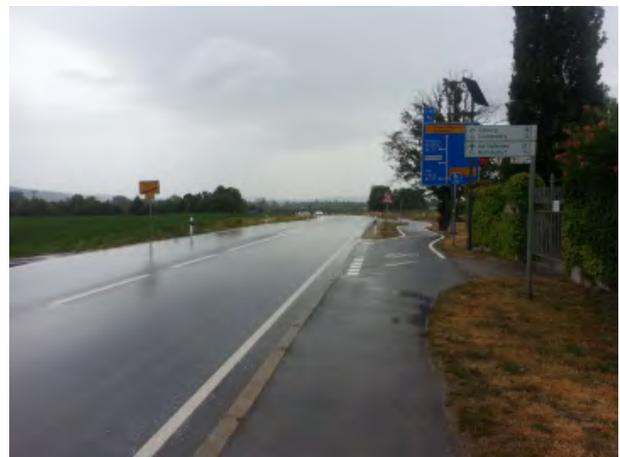
Standortnummer: 09471119-0018

Straßenquerung: B 4 (innerorts)

- Die Straße muss bei Weiterfahrt durch Breitengüßbach gequert werden. Die Querung erfolgt unmittelbar am Ortsschild, wo voraussichtlich noch mit schnellerem Verkehr zu rechnen ist. Die Bodenmarkierung ist positiv zur Führung der Radfahrer, allerdings ist die Überleitung auf die B 4 dennoch unkomfortabel, auf Grund des hohen Verkehrsaufkommens.
- Eine durchgehende Radverkehrsführung, auch innerorts, wäre sinnvoll.

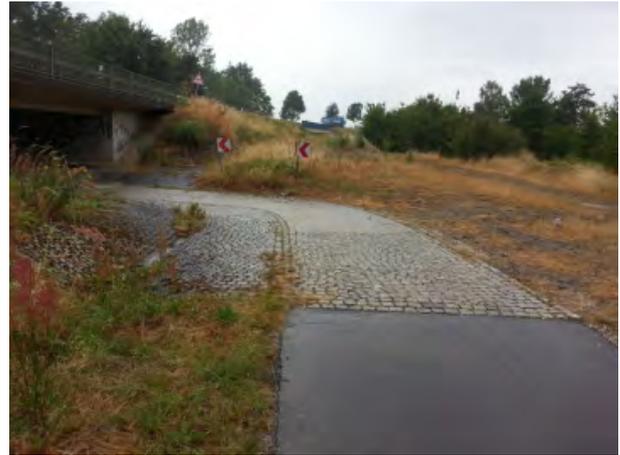
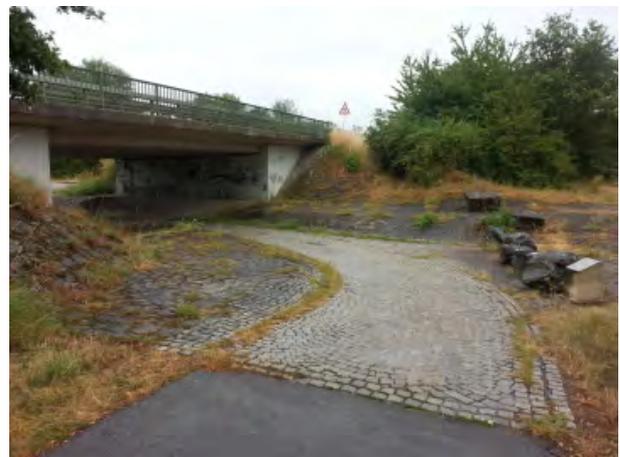
Standortnummer: 09471119-0027

Gefahrenstelle (leicht)

- Unübersichtliche Unterführung. Entgegenkommende Radfahrer können erst sehr spät gesehen werden, was insbesondere eine Gefahr im Begegnungsverkehr darstellt. Hinzu kommt der Bewuchs im Kurvenbereich, der die Fahrbahnbreite zusätzlich verringert und der Wechsel des Bodenbelags zu Pflaster, was für Radfahrer nur mäßig zu befahren ist.
- Empfehlung: Bewuchs ringsum kürzen. Eine Bodenmarkierung mit Mittellinie könnte zusätzlich für eine klarere Führung sorgen, allerdings muss zunächst geklärt werden, ob diese auf Pflaster gut sichtbar wäre.
