Radverkehrskonzept Lkr. Bamberg

Markt Heiligenstadt i. Ofr.

Problemstellen

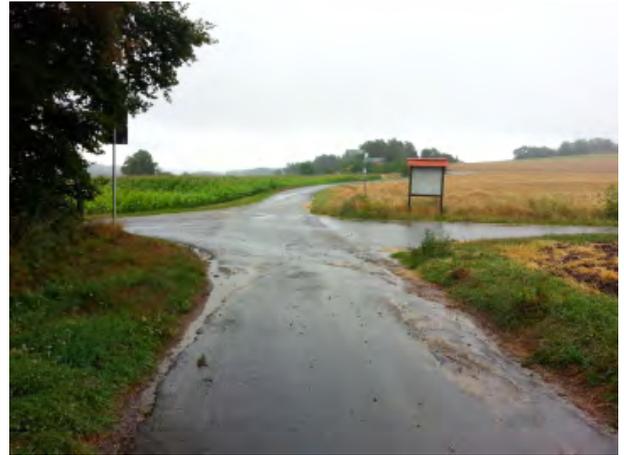
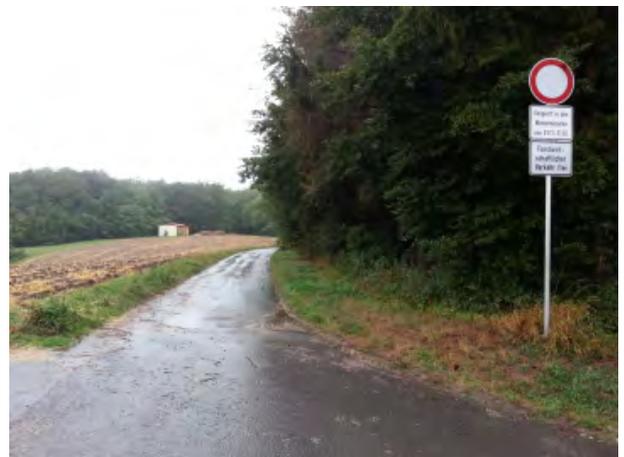
Standortnummer: 09471142-0002

Schranke

- Widerspruch zur StVO - Durchfahrt für Radfahrer verboten, obwohl die offizielle FGSV-Wegweisung den Weg mit ausschildert und die Strecke Bestandteil verschiedener Thementouren ist. Zudem ist die Strecke laut Ausschilderung in den Wintermonaten gesperrt.
- Empfehlung: Bitte prüfen, ob Schild "Radfahrer frei" montiert werden und die Durchfahrt in den Wintermonaten gestattet werden kann. Ansonsten muss eine alternative Führung für Radfahrer gefunden werden. Dies würde allerdings auch die Verlegung zahlreicher Themen- und Rundtouren mit sich bringen.

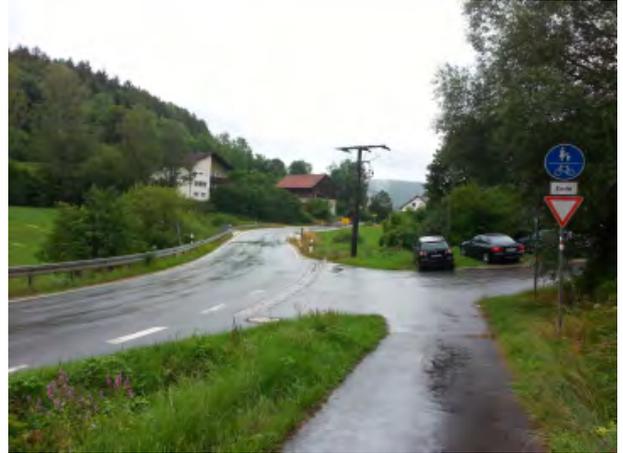
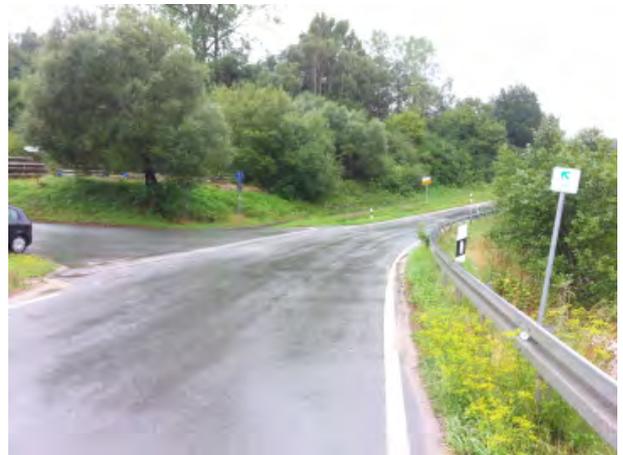
Standortnummer: 09471142-0012

Straßenquerung: St 2187 (innerorts)

- Straßenquerung innerorts, die aber auf Grund der Lage unmittelbar hinter dem Ortsschild wie außerorts zu beurteilen ist. Zusätzlich verkleinert der Bewuchs im Kurvenbereich das Sichtfeld.
- Empfehlung: Bewuchs zurück schneiden und kurz halten, um Sichtfeld frei zu halten.

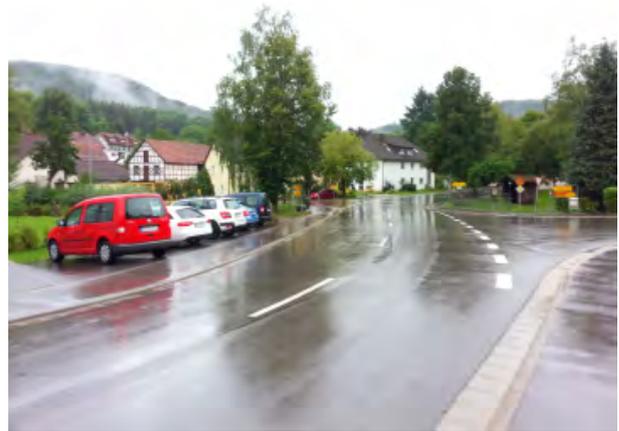
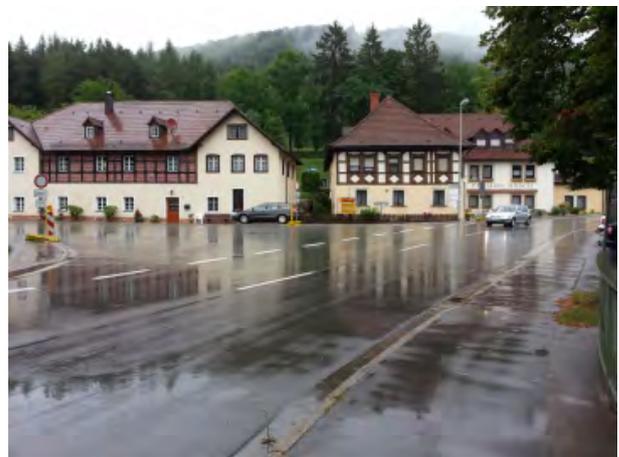
Standortnummer: 09471142-0013

Straßenquerung: St 2188 (innerorts)

- Straßenquerung im Versatz, die auf Grund der Kurven eher unübersichtlich ist. Die Vorfahrtsregelungen sind allerdings eindeutig geklärt und die Verkehrssituation ist klar geregelt.

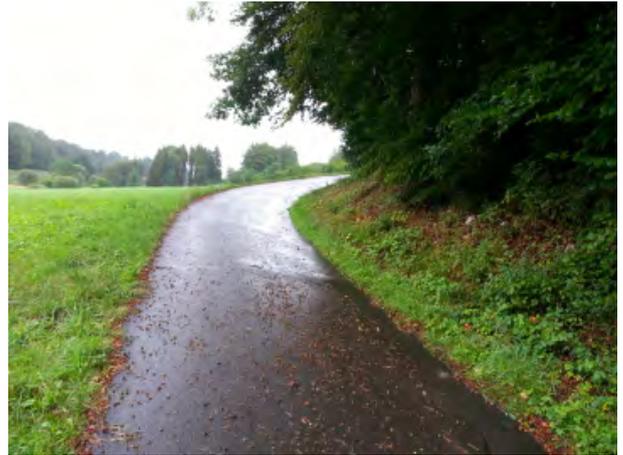
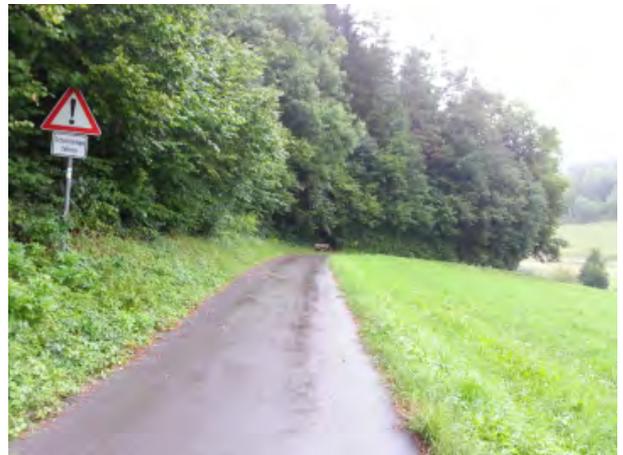
Standortnummer: 09471142-0017

Gefahrenstelle (leicht)

- Unübersichtliche Kurve mit Gefälle.

Entgegenkommende Radfahrer können erst sehr spät gesehen werden, was insbesondere eine Gefahr im Begegnungsverkehr darstellt. Es wurde bereits ein Warnhinweis auf Schrittgeschwindigkeit angebracht.

- Empfehlung: Bodenmarkierungen mit Pfeilen in Fahrtrichtung und Mittellinie aufbringen, um Radfahrer deutlicher zu lenken und Gefahren im Begegnungsverkehr zu reduzieren.

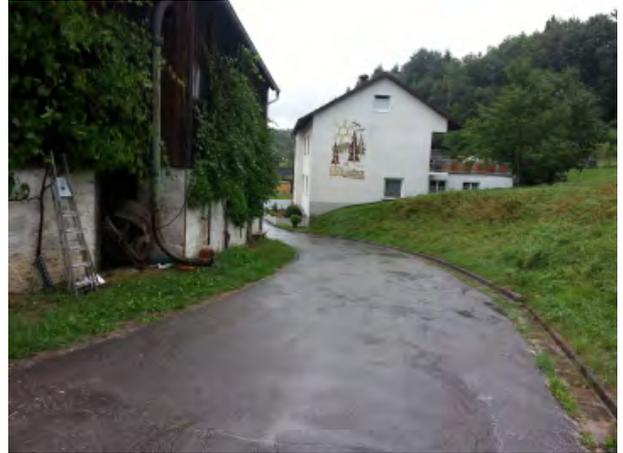
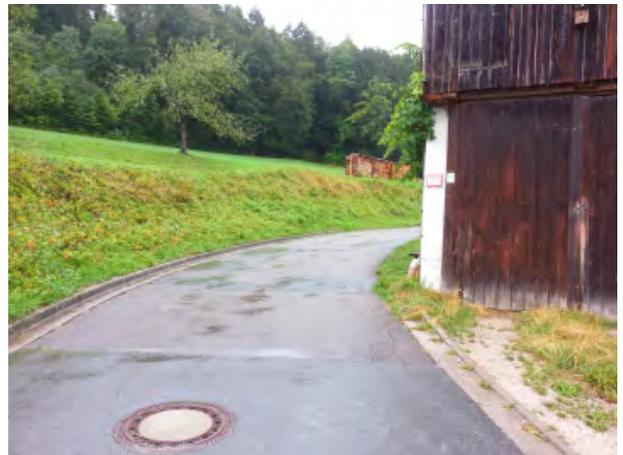
Standortnummer: 09471142-0019

Gefahrenstelle (leicht)

- Unübersichtliche Kurve auf Grund der Bebauung. Entgegenkommende Radfahrer können erst sehr spät gesehen werden, was insbesondere eine Gefahr im Begegnungsverkehr darstellt.
- Empfehlung: Prüfen, ob eine Mittellinie im Kurvenbereich angebracht werden kann, um die beiden Fahrtrichtungen zu trennen.

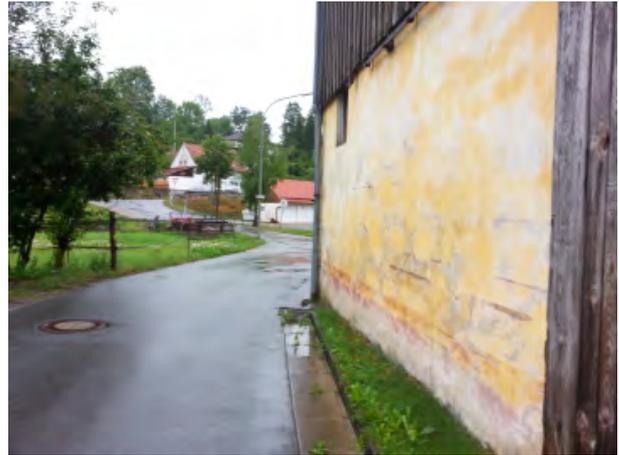
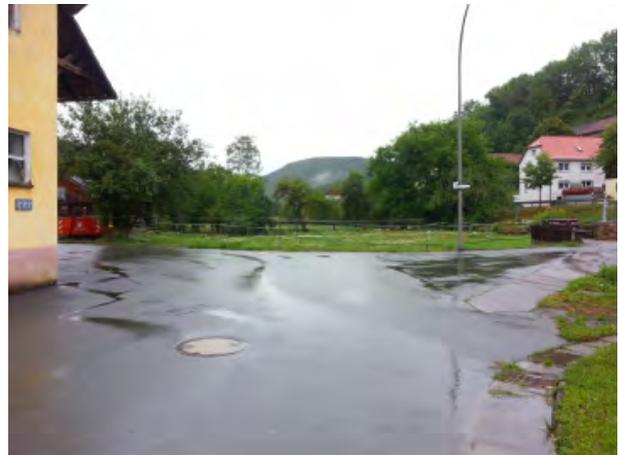
Standortnummer: 09471142-0020

Gefahrenstelle (leicht)

- Unübersichtliche Kurve auf Grund der Bebauung.
Entgegenkommende Radfahrer und Autos können erst
sehr spät gesehen werden, was insbesondere eine
Gefahr im Begegnungsverkehr darstellt.

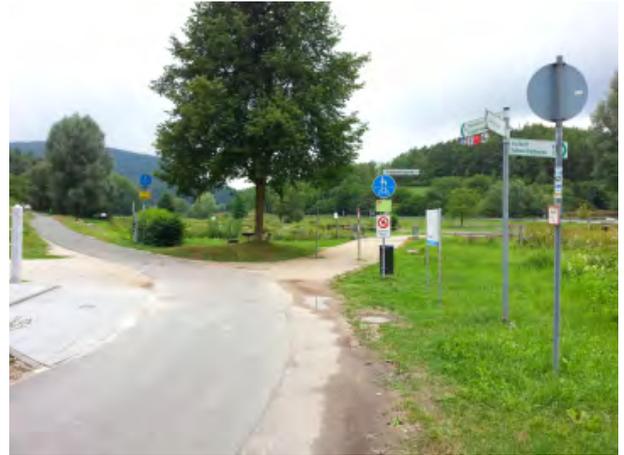
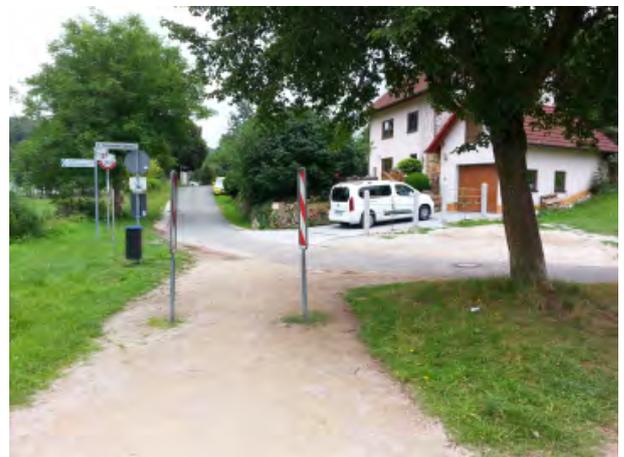
Standortnummer: 09471142-0022

Poller/Engstelle (> 1,30m)

- Poller stellen insbesondere bei Gruppen eine Problemstelle dar, da sie von hinten fahrenden Radfahrern leicht übersehen werden. Die Durchfahrtsbreite ist an dieser Stelle in Ordnung.
- Empfehlung: Bitte dennoch prüfen, ob Poller abgebaut werden können. Alternativ Bodenmarkierung zur besseren Sichtbarkeit anbringen, so können sie auch bei Dämmerung und schlechten Sichtverhältnissen besser wahrgenommen werden.

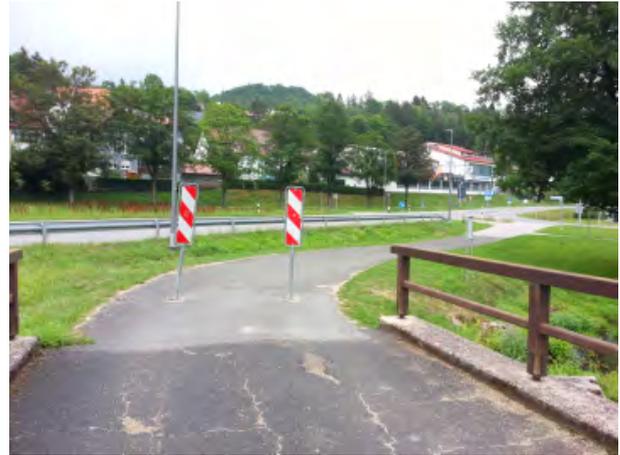
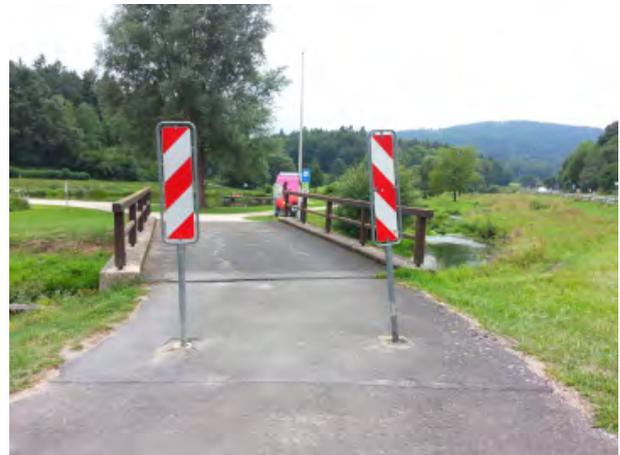
Standortnummer: 09471142-0023

Poller/Engstelle (> 1,30m)

- Poller stellen insbesondere bei Gruppen eine Problemstelle dar, da sie von hinten fahrenden Radfahrern leicht übersehen werden. Die Durchfahrtsbreite ist an dieser Stelle in Ordnung.
- Empfehlung: Bitte dennoch prüfen, ob Poller abgebaut werden können. Alternativ Bodenmarkierung zur besseren Sichtbarkeit anbringen, so können sie auch bei Dämmerung und schlechten Sichtverhältnissen besser wahrgenommen werden.

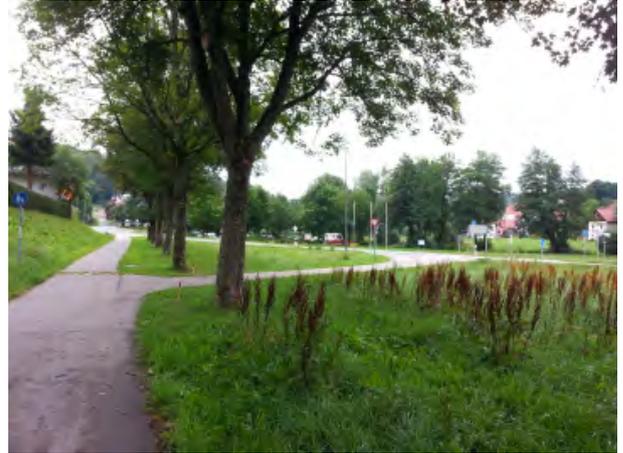
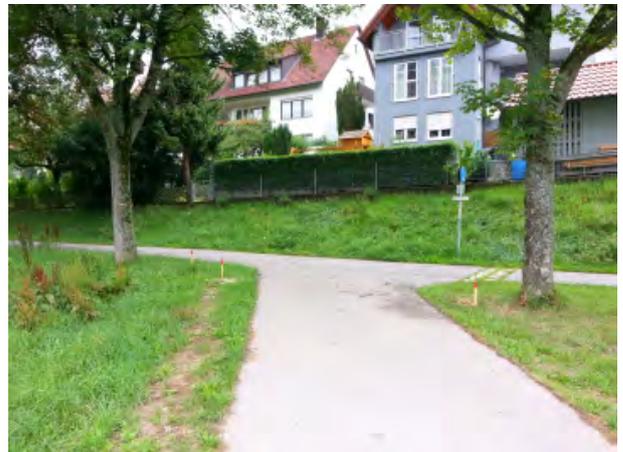
Standortnummer: 09471142-0025

Gefahrenstelle (leicht)

- Die Kurve ist recht eng für Begegnungsverkehr, insbesondere wenn auch Fußgängeraufkommen da ist.
- Eine Verbreiterung des Weges im Kurvenbereich wäre wünschenswert. Ansonsten könnten auch Bodenmarkierungen für eine klarere Führung sorgen.

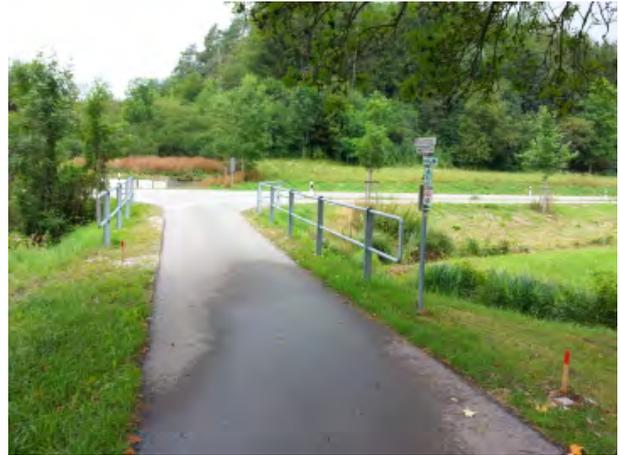
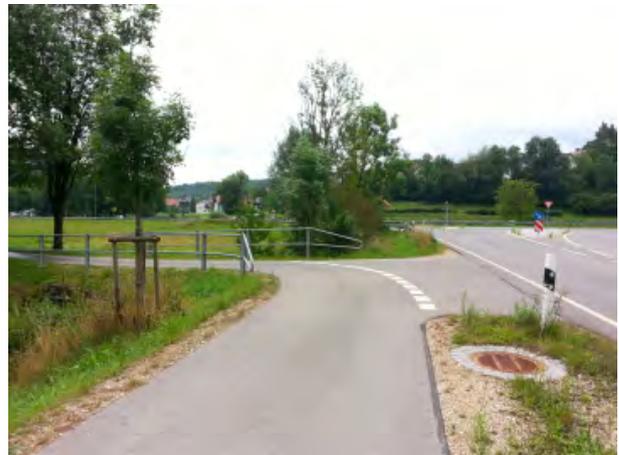
Standortnummer: 09471142-0026

Gefahrenstelle (leicht)

- Die Kurve ist relativ eng für Begegnungsverkehr. Das Sichtfeld ist frei.
