Radverkehrskonzept Lkr. Bamberg

Gemeinde Memmelsdorf

Problemstellen

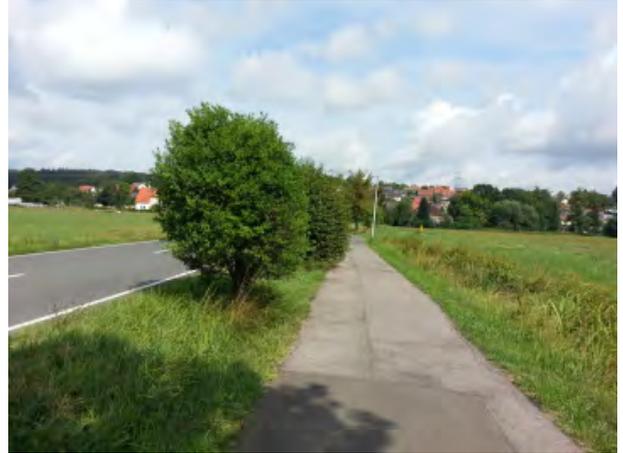
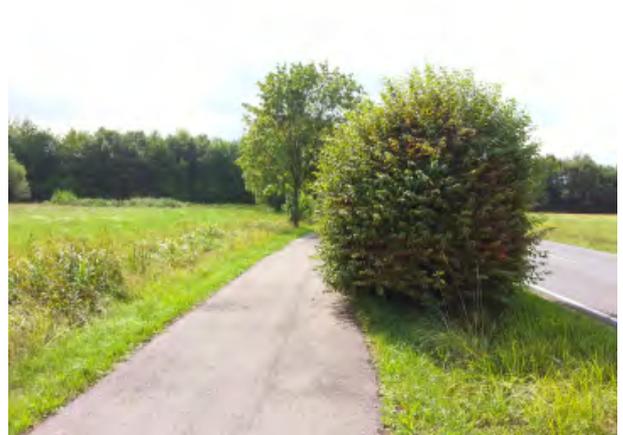
Standortnummer: 09471159-0021

Gefahrenstelle (leicht)

- Starker Bewuchs schränkt das Sichtfeld ein und vermindert die Breite des Radweges deutlich.
- Empfehlung: Bewuchs zurück schneiden und kurz halten, um ausreichende Breite zu sichern.

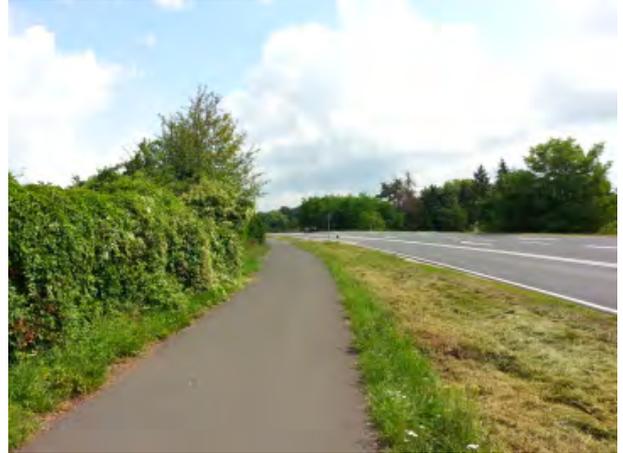
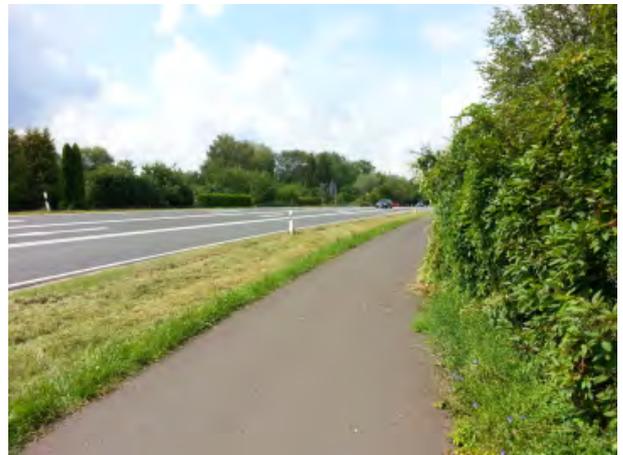
Standortnummer: 09471159-0029

Gefahrenstelle (leicht)

- Unübersichtliche Kurve. Entgegenkommende Radfahrer können erst spät gesehen werden, was insbesondere eine Gefahr im Begegnungsverkehr darstellt. Hinzu kommt der Bewuchs an den Seiten, der das Sichtfeld zusätzlich einschränkt.

- Empfehlung: Bewuchs zurück schneiden und kurz halten.

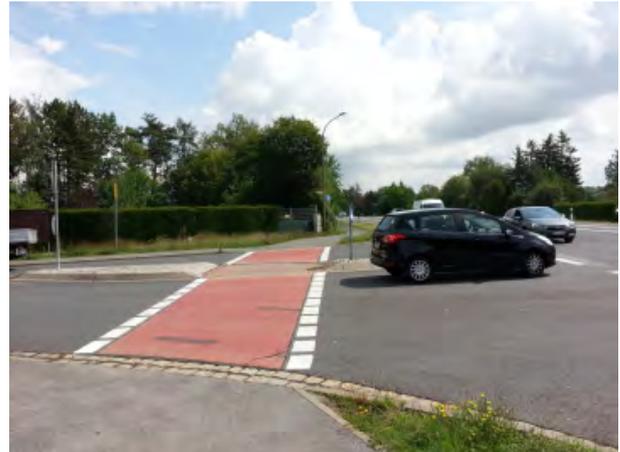
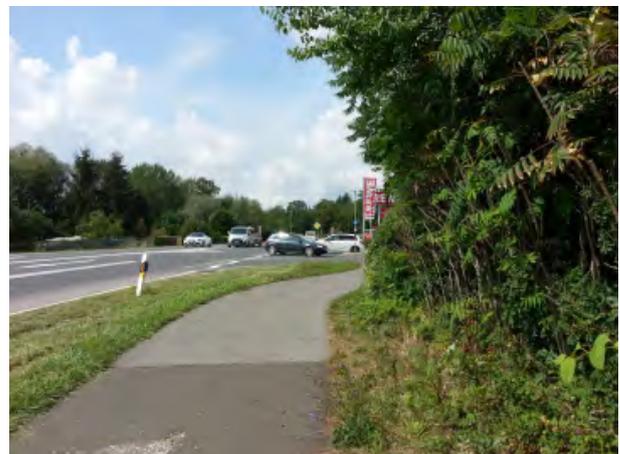
Standortnummer: 09471159-0030

Gefahrenstelle (leicht)

- Unübersichtliche Kurve. Entgegenkommende Radfahrer können erst spät gesehen werden, was insbesondere eine Gefahr im Begegnungsverkehr darstellt. Hinzu kommt der Bewuchs an den Seiten, der das Sichtfeld zusätzlich einschränkt und die Tatsache, dass unmittelbar hinter der Kurve eine Straßenquerung notwendig ist.

- Empfehlung: Bewuchs zurück schneiden und kurz halten.

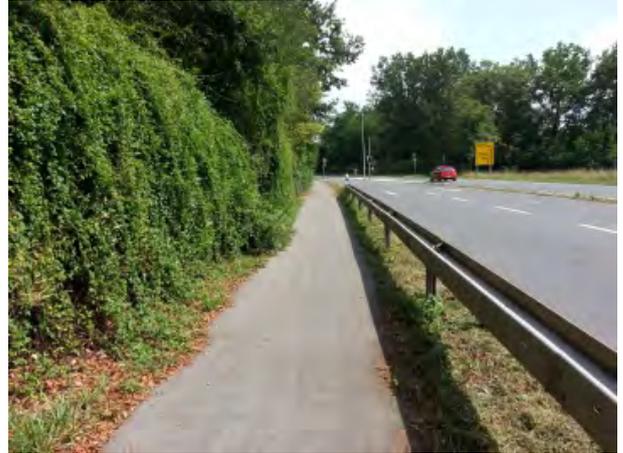
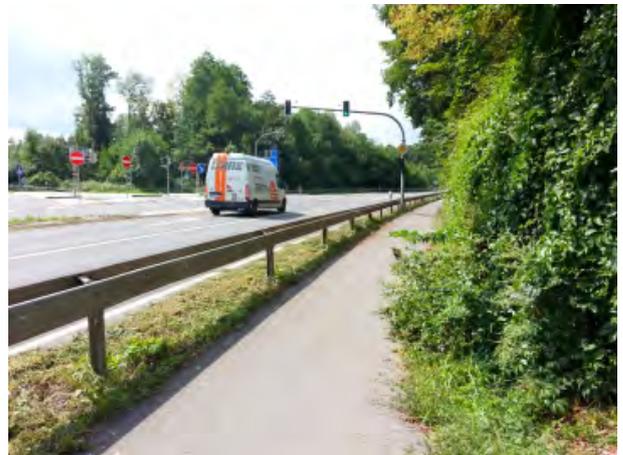
Standortnummer: 09471159-0035

Gefahrenstelle (leicht)

- Unübersichtliche Kurve. Entgegenkommende Radfahrer können erst sehr spät gesehen werden, was insbesondere eine Gefahr im Begegnungsverkehr darstellt. Hinzu kommt der Bewuchs an den Seiten, der die Fahrbahnbreite zusätzlich verringert.

- Empfehlung: Bewuchs zurück schneiden und kurz halten.

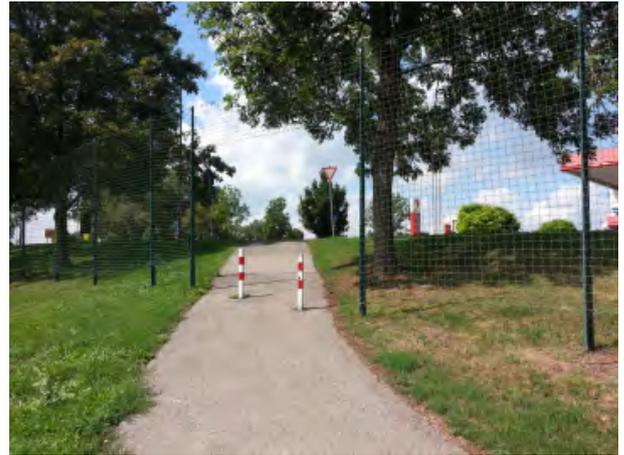
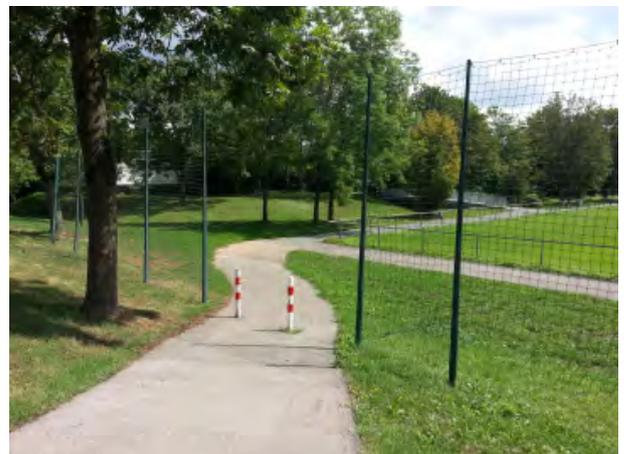
Standortnummer: 09471159-0039

Poller/Engstelle (> 1,30m)

- Poller stellen insbesondere bei Gruppen eine Problemstelle dar, da sie von hinten fahrenden Radfahrern leicht übersehen werden. Hier sind die Poller zusätzlich noch in einem Gefälle angebracht.
- Empfehlung: Bitte prüfen, ob Poller abgebaut werden können. Alternativ Bodenmarkierung zur besseren Sichtbarkeit anbringen, so können die Poller auch bei Dämmerung und schlechten Sichtverhältnissen besser wahrgenommen werden.

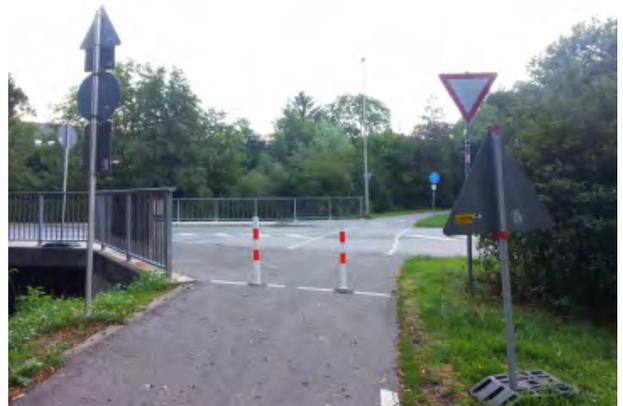
Standortnummer: 09471159-0044

Poller/Engstelle (1-1,30m)

- Poller stellen insbesondere bei Gruppen eine Problemstelle dar, da sie von hinten fahrenden Radfahrern leicht übersehen werden.
- Empfehlung: Bitte prüfen, ob Poller abgebaut werden kann. Alternativ Bodenmarkierung zur besseren Sichtbarkeit anbringen, so kann der Poller auch bei Dämmerung und schlechten Sichtverhältnissen besser wahrgenommen werden.

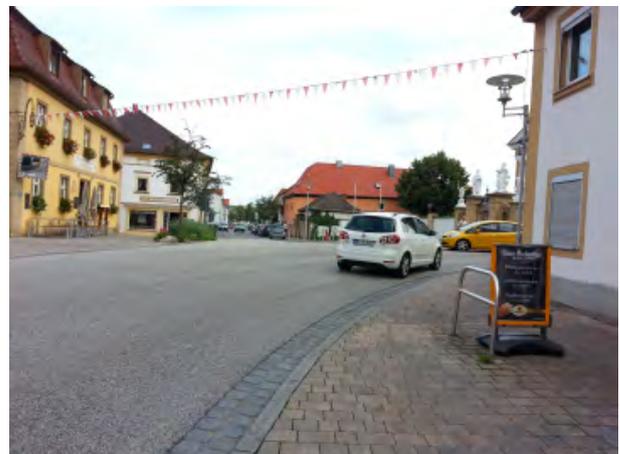
Standortnummer: 09471159-0053

Straßenquerung: BA 43 / BA 5 (innerorts)

- Unübersichtliche Straßenquerung auf Grund der Bebauung.
- Empfehlung: Prüfen, ob ein Verkehrsspiegel helfen könnte, mehr Überblick über die Situation zu erlangen.

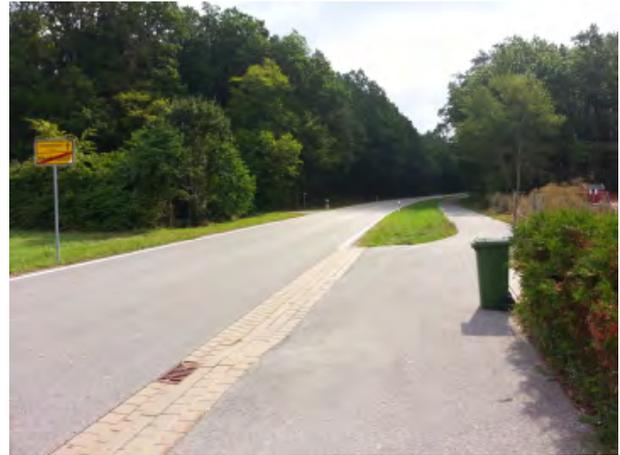
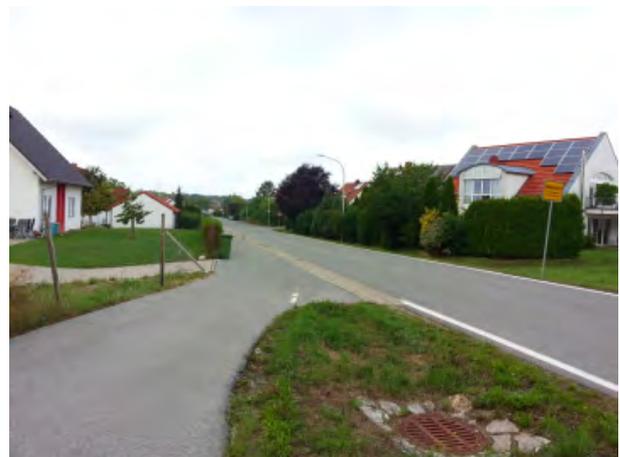
Standortnummer: 09471159-0060

Poller/Engstelle

- Durch die Kurve des Radweges ist hier eine Engstelle, die insbesondere bei Begegnungsverkehr schwierig ist. Hinzu kommt, dass Radfahrer auf Grund des Gefälles recht schnell unterwegs sind. Verschärft wird die Engstelle noch durch die Mülltonne im Kurvenbereich.
- Empfehlung: Kurvenbereich bestmöglich von Gegenständen frei halten, um die Breite so groß wie möglich zu halten.

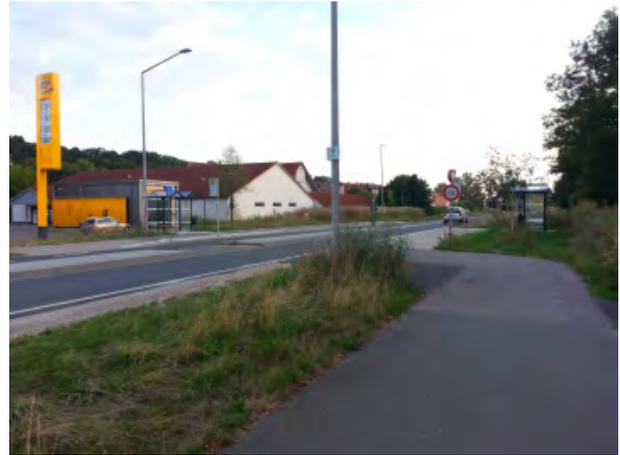
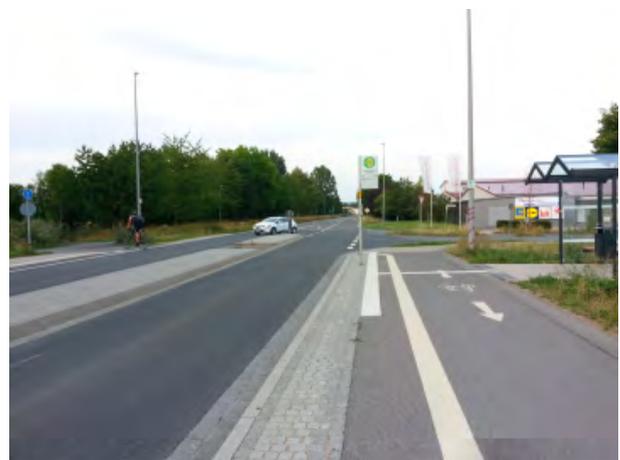
Standortnummer: 09471159-0073

Straßenquerung: St 2190 (ausserorts)

- Schwierige Querung, insbesondere auch auf Grund der Zufahrt zu den Einkaufsmärkten und der einbiegenden Autos aus diesem Bereich. Es ist eine Querungshilfe vorhanden, dennoch ist die Situation nicht ideal. Einerseits, da die Querung im unmittelbaren Bereich der Einfahrt ist, andererseits durch die rechtwinklige Kurvenführung, die starkes abbremsen erfordert.

- Empfehlenswert wäre, den Radweg auf einer Straßenseite zu führen. Welche Seite geeigneter ist, hängt von den Eigentumsverhältnissen an der St 2190 ab, daher diese für eine potentielle Weiterführung des Radweges prüfen. Alternativ wäre eine Bedarfsampellösung im Kreuzungsbereich denkbar.

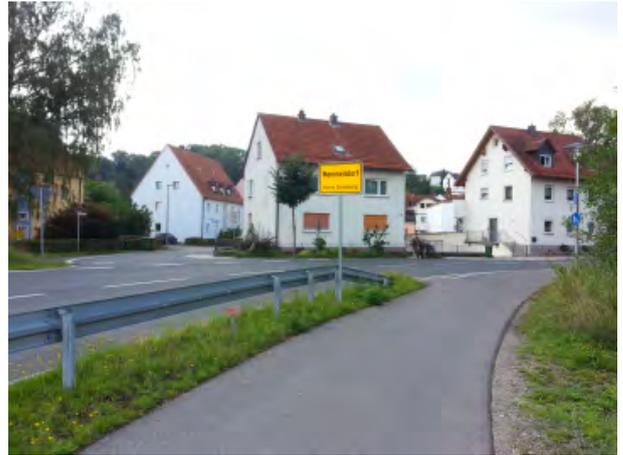
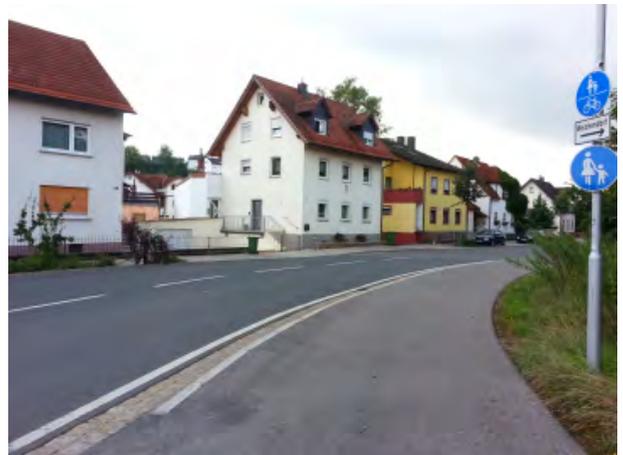
Standortnummer: 09471159-0074

Straßenquerung: BA 43 (innerorts)

- Straßenquerung innerorts, die aber auf Grund der Lage unmittelbar hinter dem Ortsschild wie ausserorts zu beurteilen ist. Zudem verdeckt der Bewuchs im Kurvenbereich teilweise die Sicht.
- Empfehlung: Eine Querungshilfe könnte schwächeren Verkehrsteilnehmer helfen, die Straße zu queren. Zudem Bewuchs im Kurvenbereich schneiden, um Sichtfeld frei zu halten.

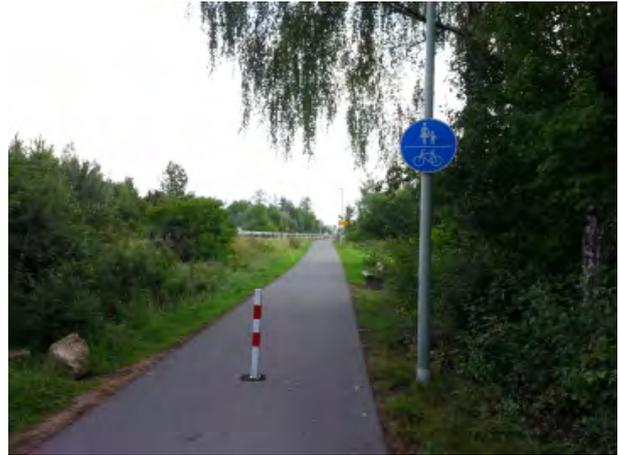
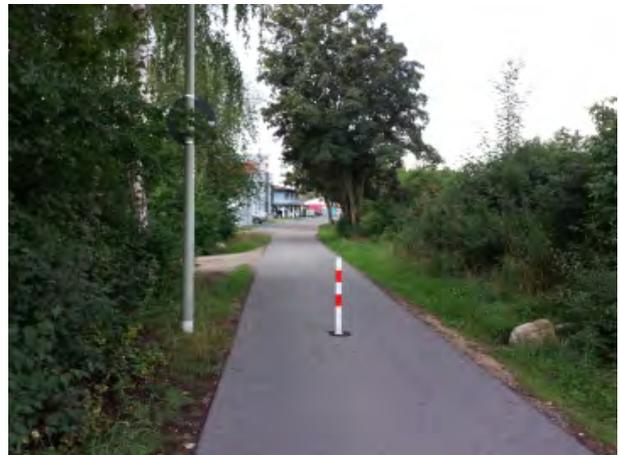
Standortnummer: 09471159-0075

Poller/Engstelle (1-1,30m)

- Poller stellen insbesondere bei Gruppen eine Problemstelle dar, da sie von hinten fahrenden Radfahrern leicht übersehen werden.
- Empfehlung: Bitte prüfen, ob Poller abgebaut werden kann. Alternativ Bodenmarkierung zur besseren Sichtbarkeit anbringen, so kann der Poller auch bei Dämmerung und schlechten Sichtverhältnissen besser wahrgenommen werden.
