# Radverkehrskonzept Lkr. Bamberg

## Gemeinde Pettstadt

### Problemstellen

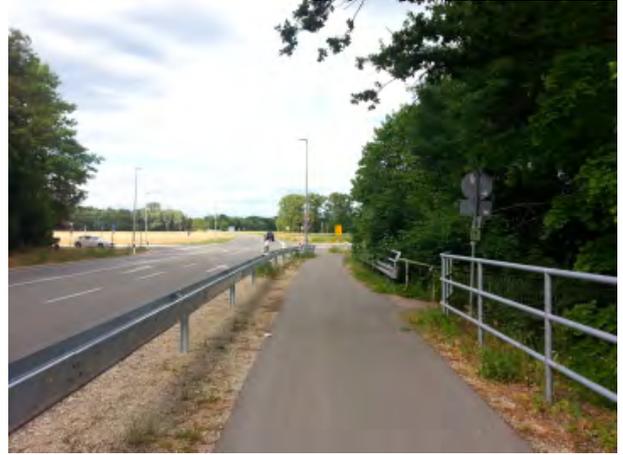
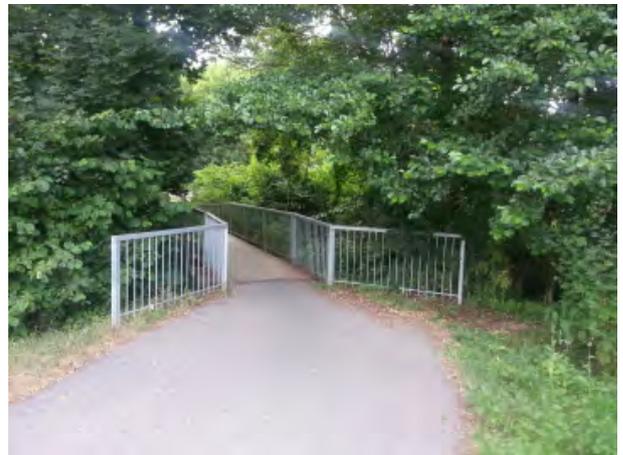
**Standortnummer:** 09471169-0012

Poller/Engstelle (> 1,30m)

- Die Brücke ist sehr schmal und bremst Radfahrer komplett aus. Begegnungsverkehr ist nicht möglich. Das Schild "Radfahrer absteigen" ist im Alltagsradverkehr nicht sinnvoll und wird zudem von den meisten Radfahrern nicht beachtet.
- Empfehlung: Langfristig sollte die Brücke verbreitert, oder durch eine neue Brücke, die von vorne herein ausreichende Breiten bietet, ersetzt werden.

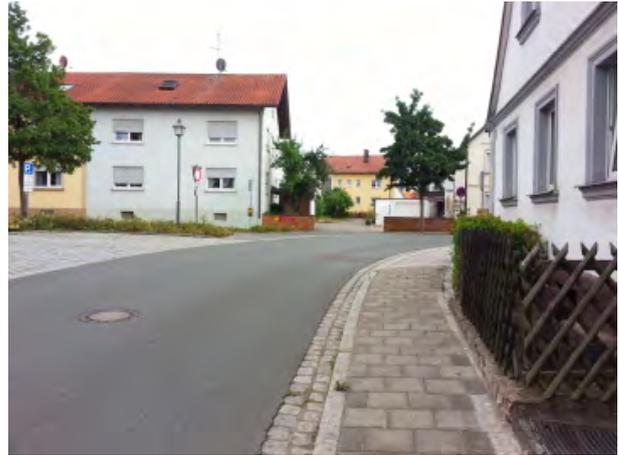
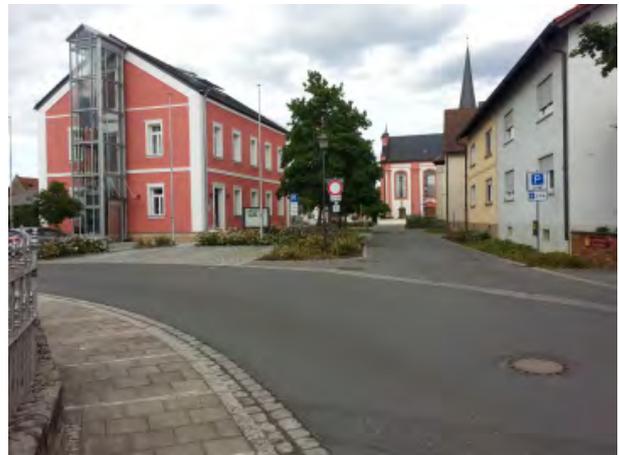
**Standortnummer:** 09471169-0015

Schranke

- Durchfahrt für Radfahrer verboten. Allerdings ist die Fahrt über den Kirchplatz auch nicht notwendig, sondern es kann über Hauptstraße und Mühlweg gefahren werden.

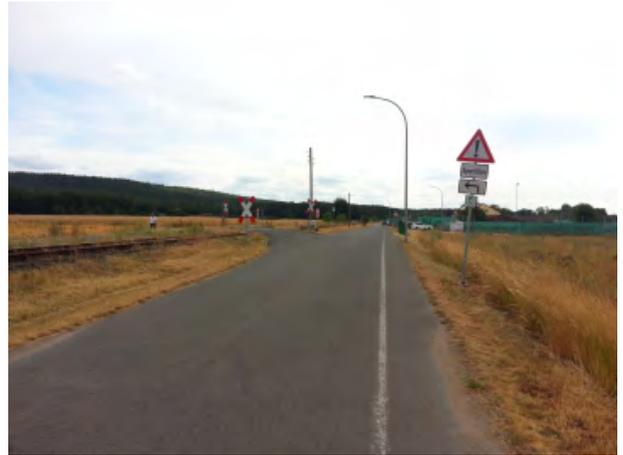
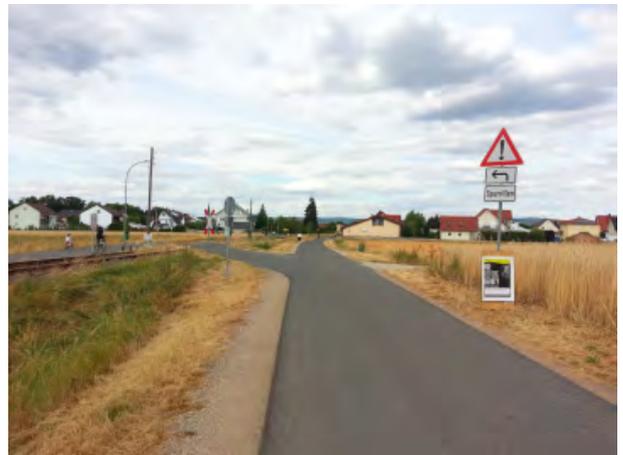
**Standortnummer:** 09471169-0017

Gefahrenstelle (leicht)

- Der Bahnübergang ist zwar mit Warnhinweisen markiert, dennoch kommt es laut Gemeinde auf Grund des hohen Radverkehrsaufkommens immer wieder zu Stürzen wegen der Gleise. Das führt zu dem Schluss, dass die Warnschilder nicht ausreichen und weitere Maßnahmen notwendig sind.

- Die Gemeinde ist bereits in Gesprächen, um eine bauliche Entschärfung der Problemstelle zu forcieren.
