Radverkehrskonzept Lkr. Bamberg

Gemeinde Litzendorf

Problemstellen

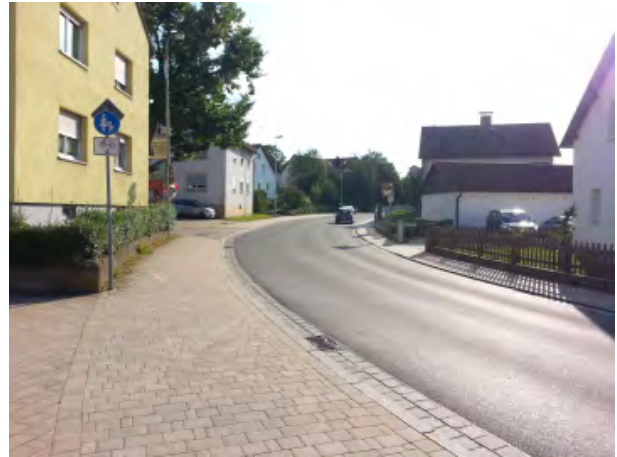
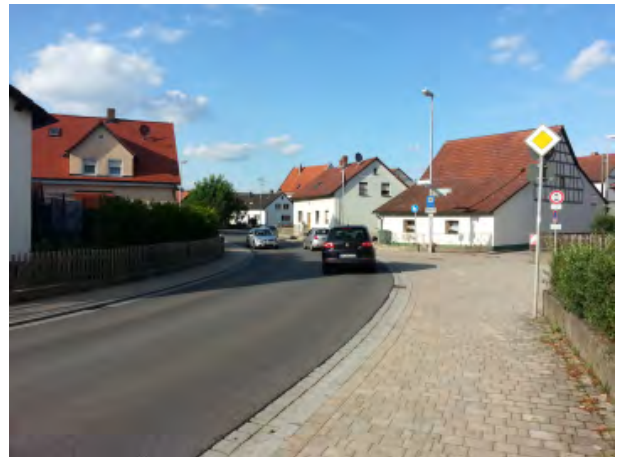
Standortnummer: 09471155-0004

Straßenquerung: St 2281 (innerorts)

- Die Überleitung in den Mischverkehr, bzw. auf den "Gehweg - Radfahrer frei" erfolgt im Kurvenbereich, was ungünstig ist. Bodenmarkierungen mit Pfeilen und Piktogrammen könnten helfen, die Radfahrer deutlicher zu führen. Inwiefern eine komfortable Überleitung geschaffen werden kann, muss in Zusammenhang mit der Fahrbahnbreite noch genauer betrachtet werden, wünschenswert wäre aber ein störungsarmer Übergang für Radfahrer.

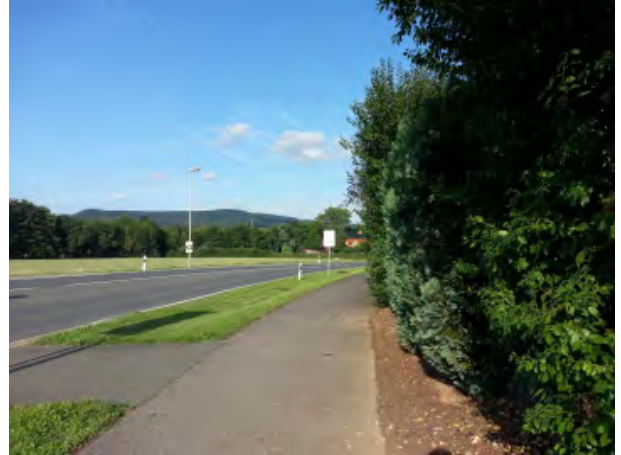
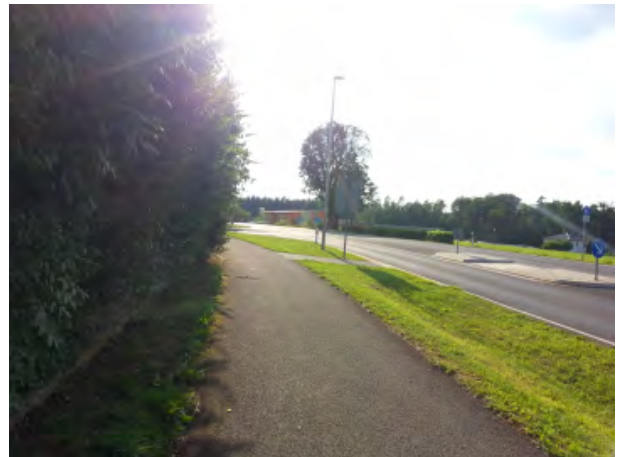
Standortnummer: 09471155-0007

Gefahrenstelle (leicht)

- Bewuchs am Rand schränkt das Sichtfeld ein und vermindert die Breite des Radweges.
- Empfehlung: Bewuchs zurück schneiden und kurz halten, um ausreichende Breite zu sichern.

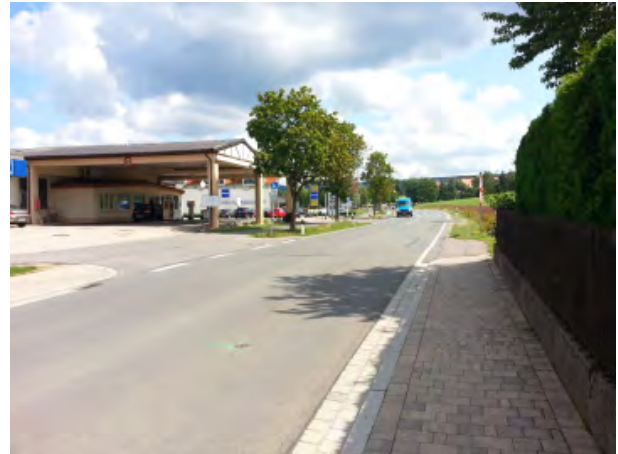
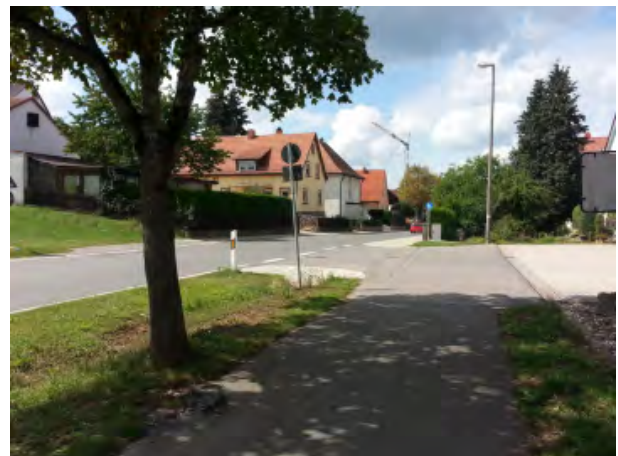
Standortnummer: 09471155-0008

Straßenquerung: St 2281 (innerorts)

- Die Überleitung in den Mischverkehr erfolgt im Ausfahrtsbereich der Tankstelle, was ungünstig ist. Die Autofahrer sind mit dem Abbiegevorgang beschäftigt, was die Aufmerksamkeit für den Radverkehr mindert. Für Radfahrer endet die Fahrt auf dem freigegebenen Gehweg sehr plötzlich in der Ausfahrt.

- Empfehlung: Bodenmarkierungen mit Pfeilen und Piktogrammen anbringen, um Radfahrer deutlicher zu führen. Möglichkeiten für Furtmarkierungen prüfen und klären, ob die Überleitung an dieser Stelle sinnvoll ist, oder bei der weiter östlich gelegenen

Tankstelleneinfahrt besser wäre. Auch dort müsste eine deutliche Markierung für den Radverkehr erfolgen.

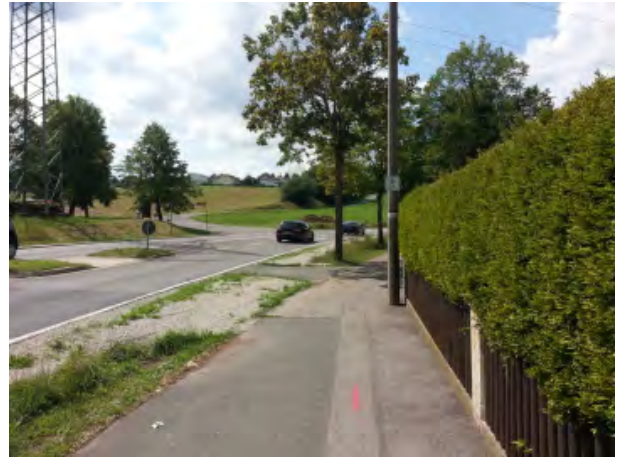
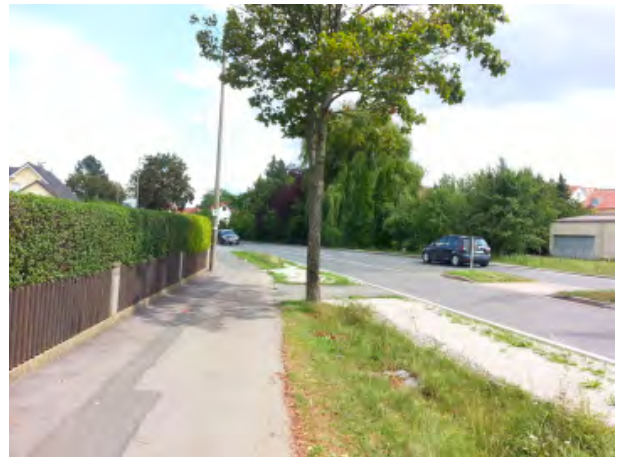
Standortnummer: 09471155-0009

Gefahrenstelle (leicht)

- Das Sichtfeld ist im Kurvenbereich eingeschränkt, die Oberfläche in keinem guten Zustand. Zudem nimmt der Lichtmast noch zusätzlich Breite. Insbesondere Begegnungsverkehr ist an dieser Stelle unangenehm.
- Empfehlung: Sanierung und Verbreiterung des Weges, um den Komfort für Radfahrer und Fußgänger zu erhöhen.

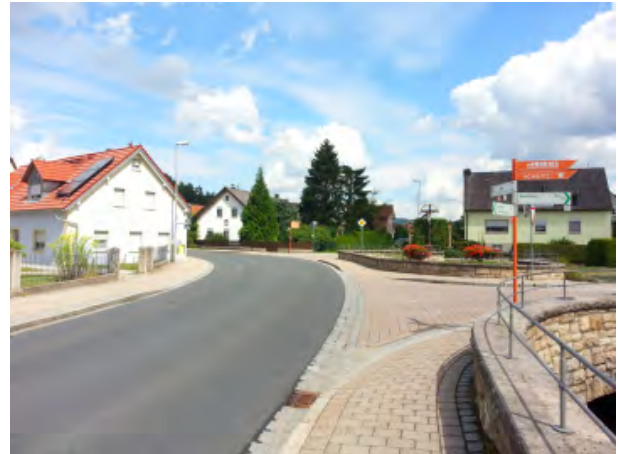
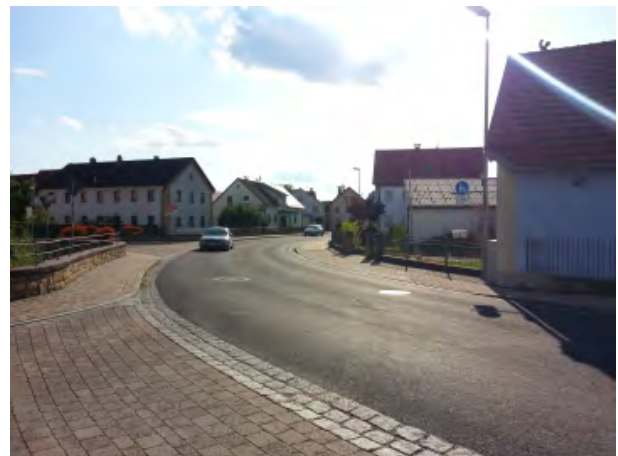
Standortnummer: 09471155-0012

Straßenquerung: St 2281 (innerorts)

- Unübersichtlicher Kreuzungsbereich bei starkem Verkehr in der Ortsdurchfahrt. Die verkehrsrechtliche Situation und die Vorfahrtsregelungen sind klar geregelt.
- Langfristig wäre eine separate Führung für den Alltagsradverkehr wünschenswert. Diese sollte wenn möglich nicht auf dem Gehweg sein, um Konflikte zwischen Fußgängern und Radfahrern zu minimieren.

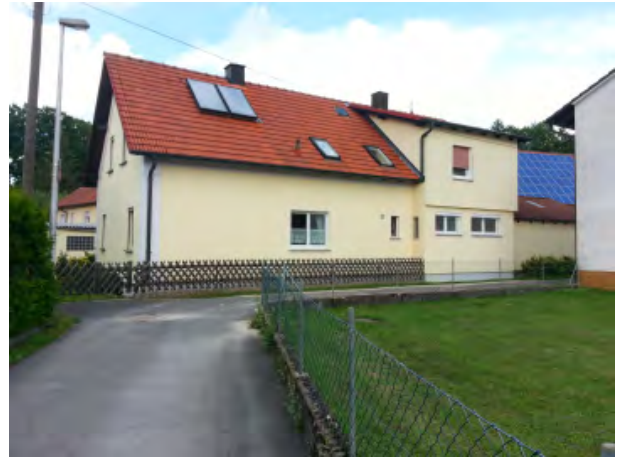
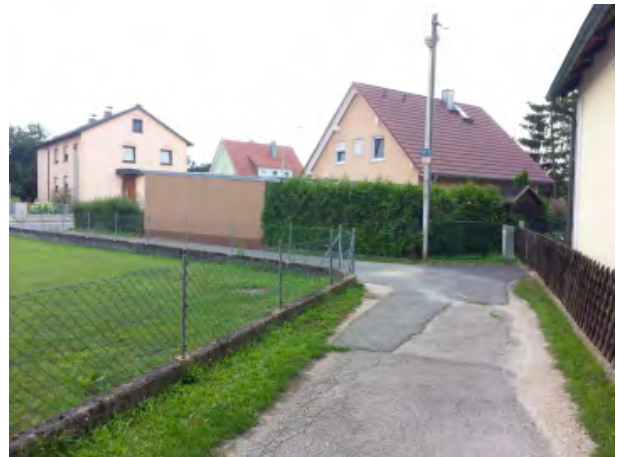
Standortnummer: 09471155-0013

Gefahrenstelle (leicht)

- Scharfe Kurve und Bebauung schränkt das Sichtfeld ein, insbesondere bei Begegnungsverkehr. Zudem ist der Asphalt im unmittelbaren Kurvenbereich in keinem guten Zustand.

- Empfehlung: Sanierung der Asphaltdecke. Zusätzlich kann eine Bodenmarkierung mit Mittellinie im Kurvenbereich aufgebracht werden, um die Radfahrer deutlicher zu lenken.

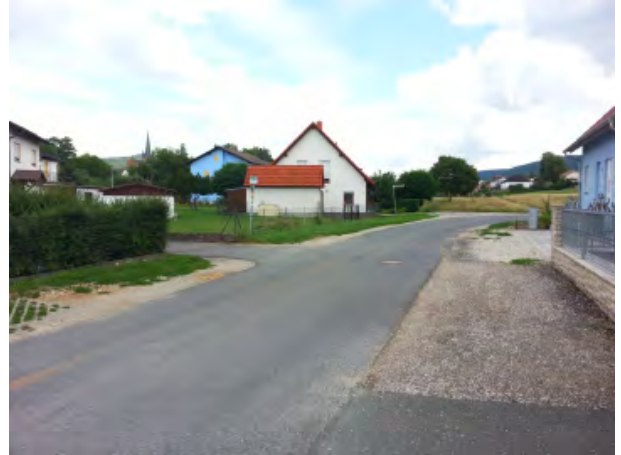
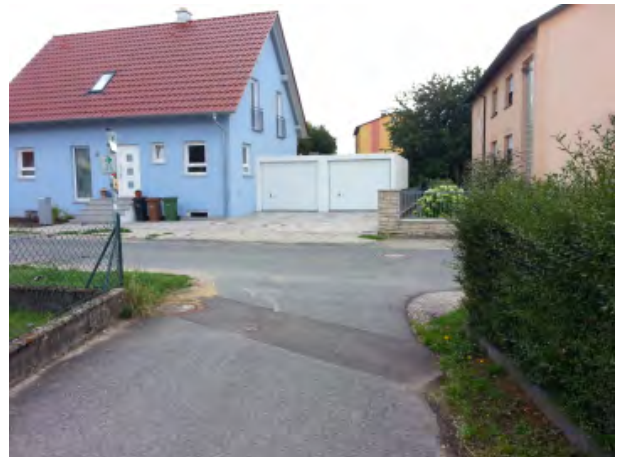
Standortnummer: 09471155-0014

Gefahrenstelle (leicht)

- Scharfe Kurve und Bewuchs schränkt das Sichtfeld ein, insbesondere bei Begegnungsverkehr.
- Empfehlung: Wenn möglich Bewuchs kürzen, um bessere Sicht zu ermöglichen.

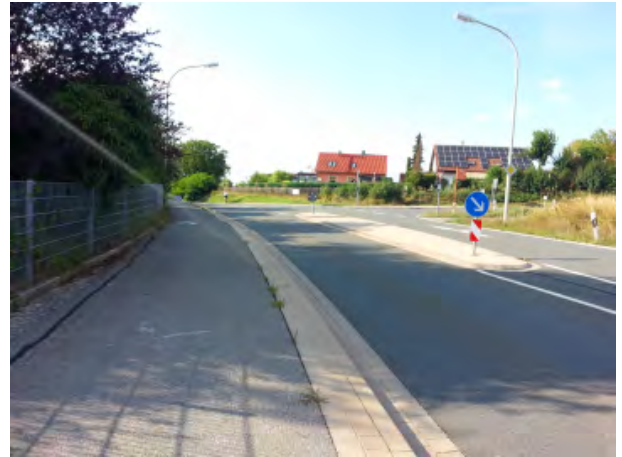
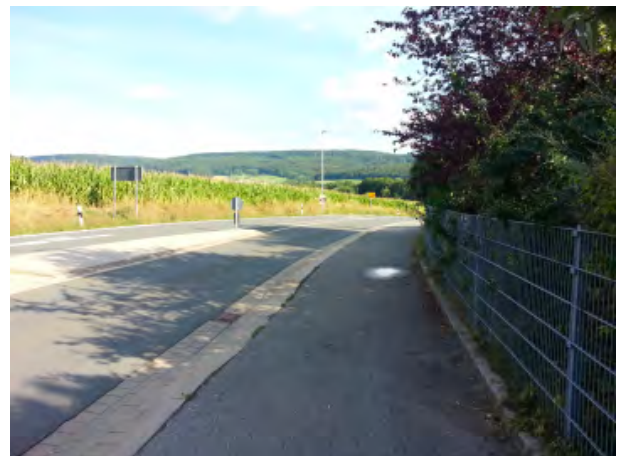
Standortnummer: 09471155-0019

Gefahrenstelle (leicht)

- Bewuchs schränkt das Sichtfeld ein und vermindert die Breite des Radweges. Gegenverkehr wird erst spät gesehen.
- Empfehlung: Bewuchs zurück schneiden und kurz halten, um ausreichende Breite zu sichern.

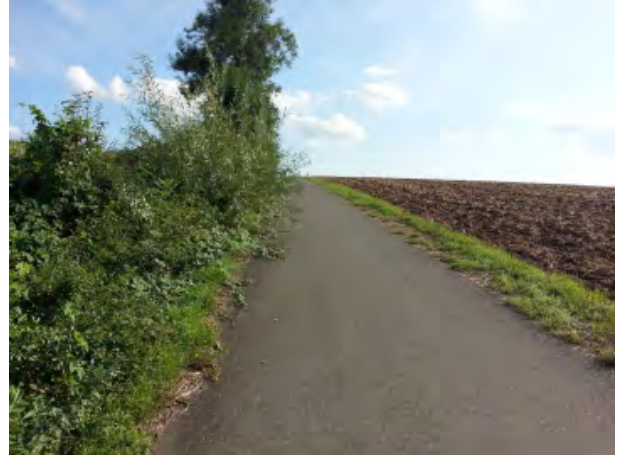
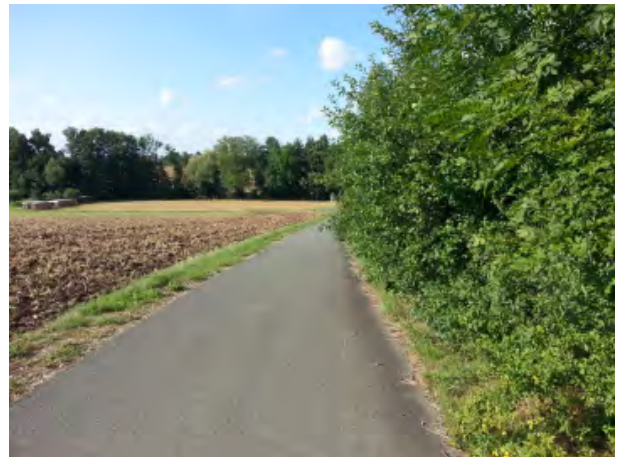
Standortnummer: 09471155-0020

Gefahrenstelle (leicht)

- Bewuchs schränkt das Sichtfeld ein und vermindert die Breite des Radweges.
- Empfehlung: Bewuchs zurück schneiden und kurz halten, um ausreichende Breite zu sichern.

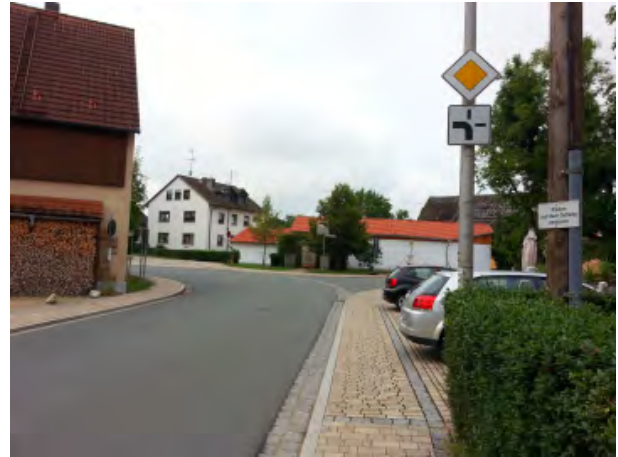
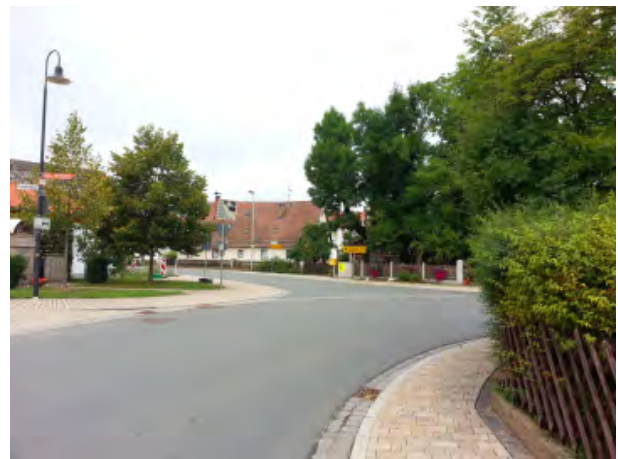
Standortnummer: 09471155-0032

Straßenquerung: St 2210 (innerorts)

- Querung der Staatsstraße bei eingeschränkter Sicht notwendig. Bebauung und Bewuchs schränken das Sichtfeld ein. Ein Verkehrsspiegel zur besseren Übersicht ist bereits vorhanden.
- Empfehlung: Bewuchs im Kreuzungsbereich zurück schneiden und kurz halten, um Sichtfeld frei zu halten.

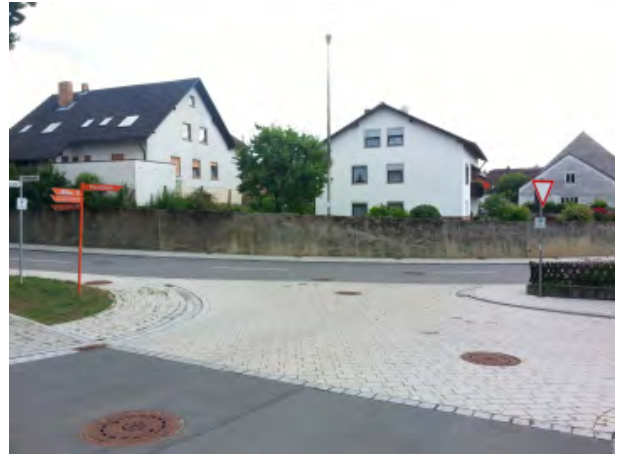
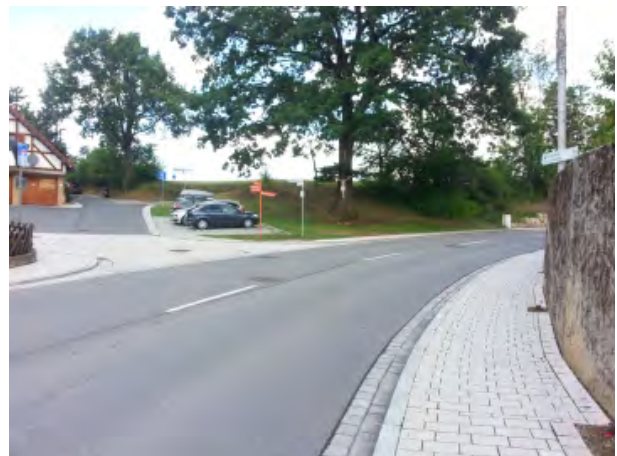
Standortnummer: 09471155-0036

Straßenquerung: St 2281 (innerorts)

- Straßenquerung bei eingeschränkter Sicht auf Grund der Bebauung nötig.
- Empfehlung: Prüfen, ob ein Verkehrsspiegel die Übersicht erhöhen würde.

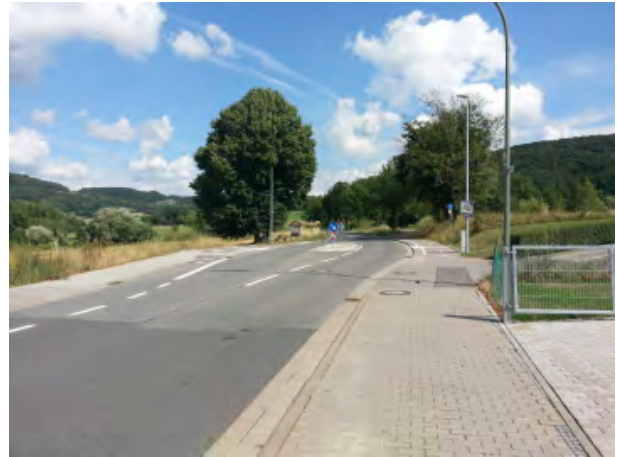
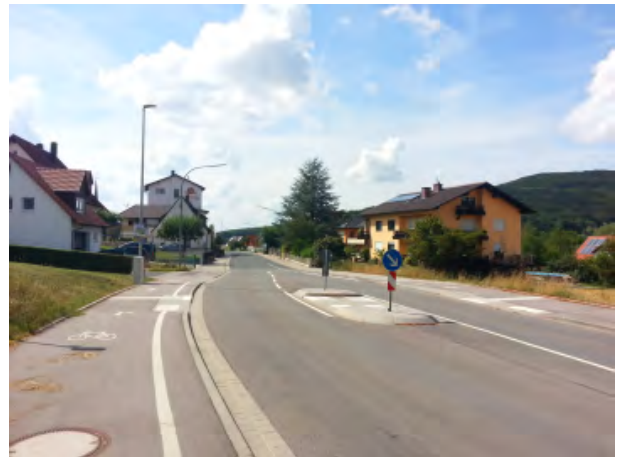
Standortnummer: 09471155-0043

Straßenquerung: St 2281 (innerorts)

- Die Straßenquerung ist an dieser Stelle mit den Bodenmarkierungen und der Querungshilfe gut gelöst. Auch die Überleitung in den Mischverkehr mit Hilfe des Schutzstreifens ist hilfreich. Damit ist die Überleitung vorbildlich.

- Wünschenswert wäre auch in der Ortsdurchfahrt ein Radfahr- oder Schutzstreifen, um die Radfahrer weiterhin zu führen.

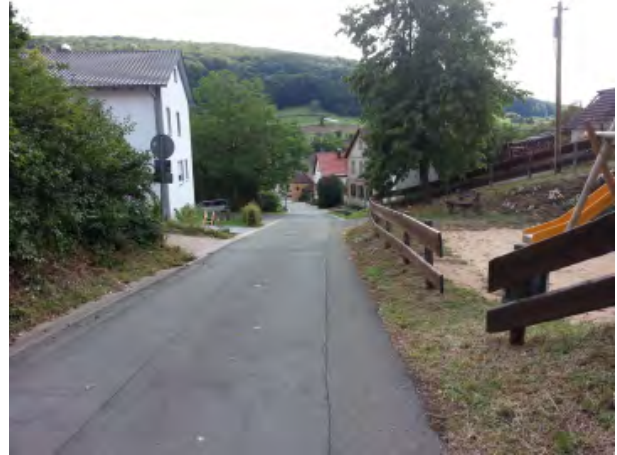
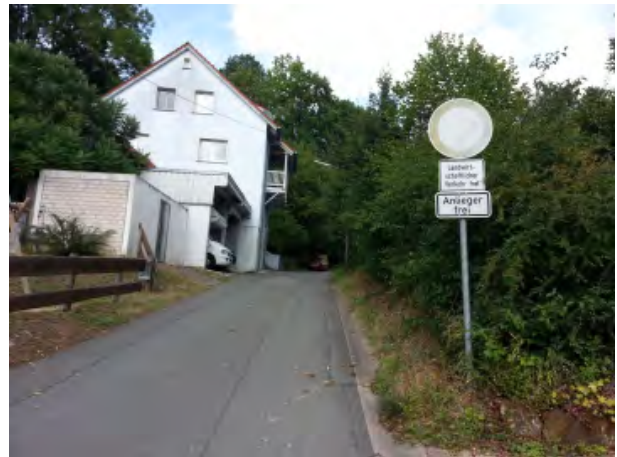
Standortnummer: 09471155-0049

Schranke

- Widerspruch zur StVO - Durchfahrt für Radfahrer verboten.
- Allerdings auch kein Netzbestandteil, daher sind keine akuten Maßnahmen nötig.

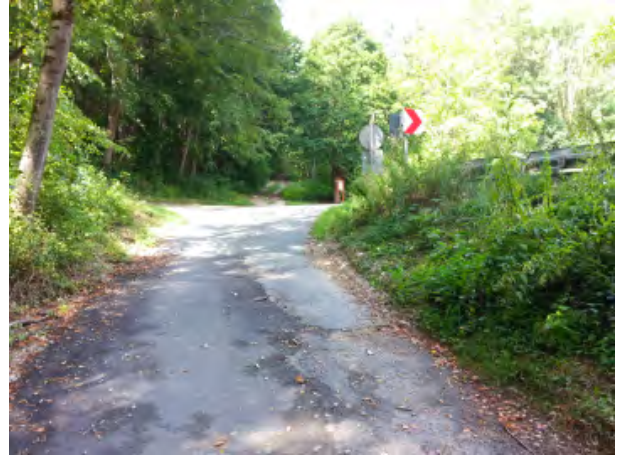
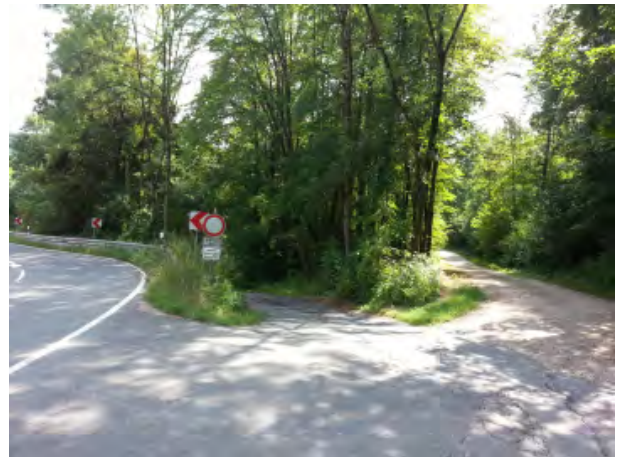
Standortnummer: 09471155-0050

Schranke

- Widerspruch zur StVO - Durchfahrt für Radfahrer verboten.
- Allerdings auch kein Netzbestandteil, daher sind keine akuten Maßnahmen nötig.
