# Radverkehrskonzept Lkr. Bamberg

## Markt Rattelsdorf

### Problemstellen

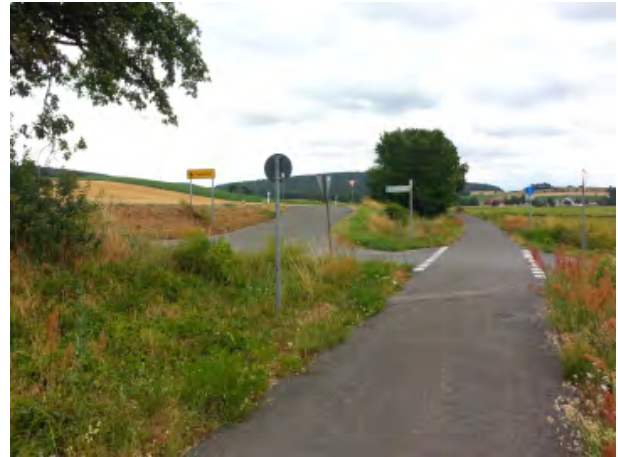
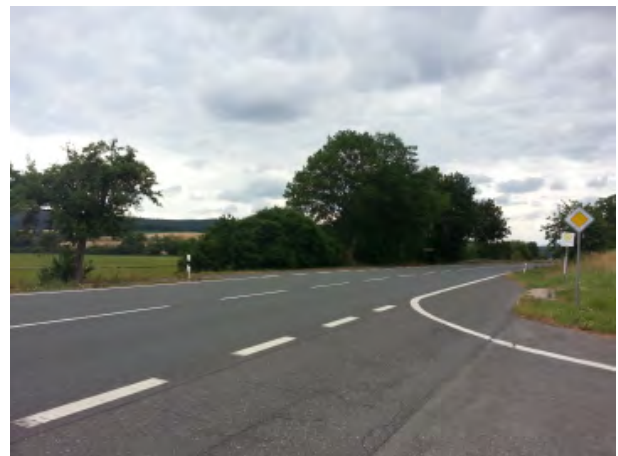
**Standortnummer:** 09471174-0002

Straßenquerung: B 4 (ausserorts)

- Um nach Poppendorf abzuzweigen, muss die B4 hier gequert werden. Die Kreuzung ist außerorts und es ist mit schnellem Verkehr zu rechnen.
- Empfehlung: Eine Querungshilfe wäre wünschenswert, um einen sicheren Übergang zu schaffen. Zudem könnte ein Tempodrosselung auf 70 km/h helfen. Bitte auch prüfen, ob ein Hinweis auf kreuzende Radfahrer angebracht werden kann.

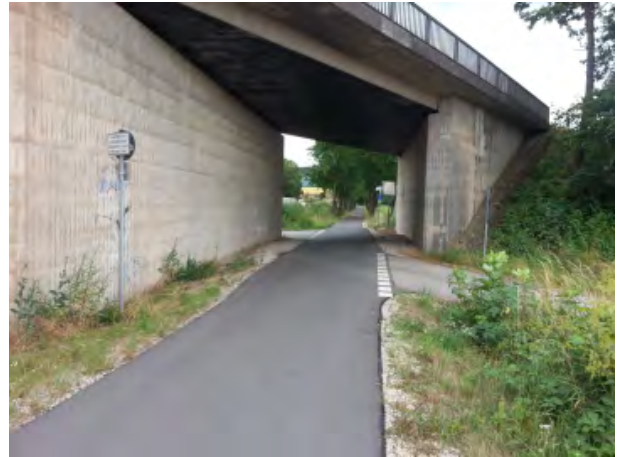
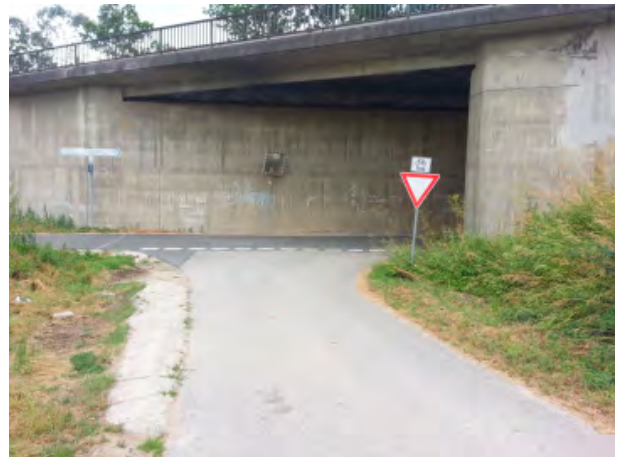
**Standortnummer:** 09471174-0007

Gefahrenstelle (leicht)

- Die Unterführung ist schlecht einsehbar. Mit dem Verkehrsspiegel, der Ordnungslinie und dem Hinweis auf kreuzende Radfahrer, sowie "Vorfahrt achten" wurden vorbildliche Maßnahmen ergriffen, um diese Gefahrenstelle bestmöglich zu entschärfen.

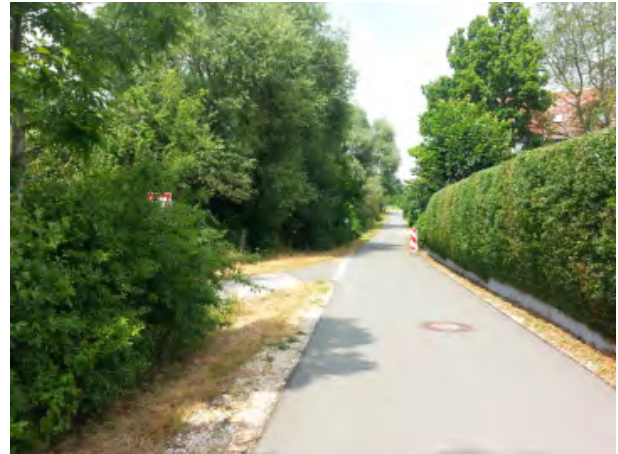
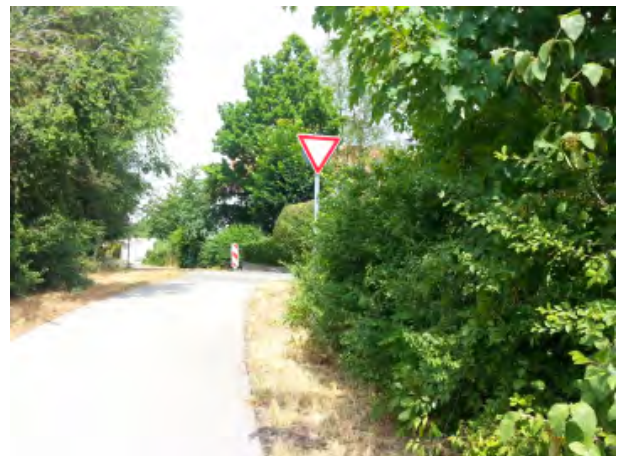
**Standortnummer:** 09471174-0011

Gefahrenstelle (leicht)

- Unübersichtliche Kreuzung. Einbiegende Radfahrer können erst sehr spät gesehen werden und Radfahrer auf dem Radweg haben auf Grund des Gefälles tendenziell eine höhere Geschwindigkeit. Hinzu kommt starker Bewuchs im Kurvenbereich.
- Empfehlung: Bewuchs im gesamten Kurvenbereich stark zurück schneiden und kurz halten, um Sichtfeld möglichst frei zu halten.

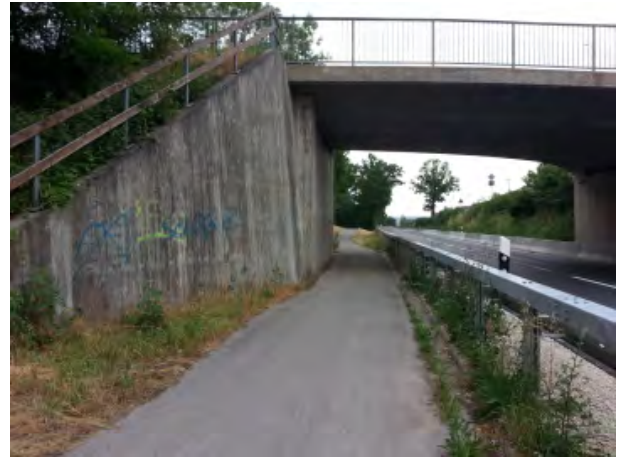
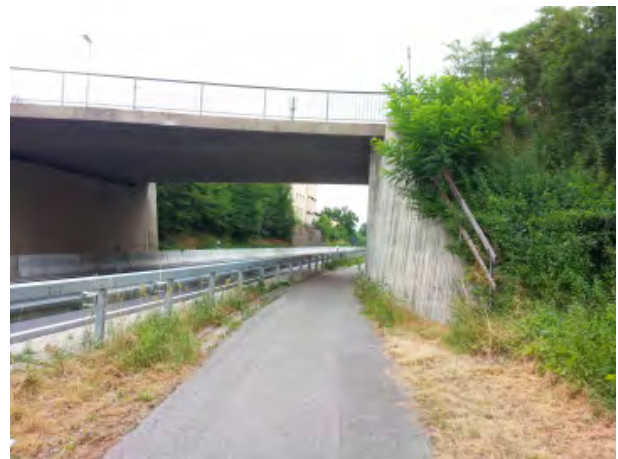
**Standortnummer:** 09471174-0013

Gefahrenstelle (leicht)

- Unübersichtliche Unterführung. Entgegenkommende Radfahrer können erst sehr spät gesehen werden, was insbesondere eine Gefahr im Begegnungsverkehr darstellt. Hinzu kommt der Bewuchs an den Seiten, der die Fahrbahnbreite zusätzlich verringert.

- Empfehlung: Bewuchs zurück schneiden und kurz halten. Eine Bodenmarkierung mit Mittellinie könnte zusätzlich für eine klarere Führung sorgen.

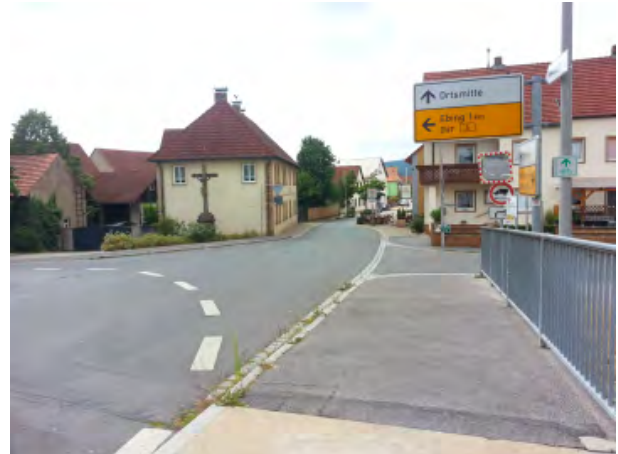
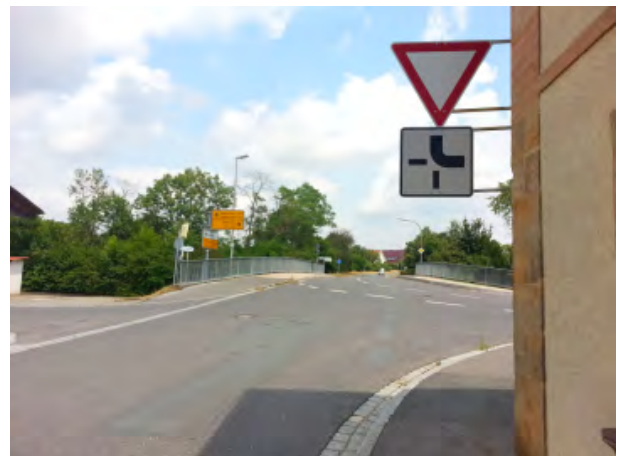
**Standortnummer:** 09471174-0014

Straßenquerung: BA 32 (innerorts)

- Bei Weiterfahrt nach Osten muss die BA 32 gequert werden. Die Kurve ist auf Grund der Bebauung unübersichtlich, die Verkehrssituation an sich und die Vorfahrtsregelung ist aber durch die Beschilderung eindeutig geklärt.

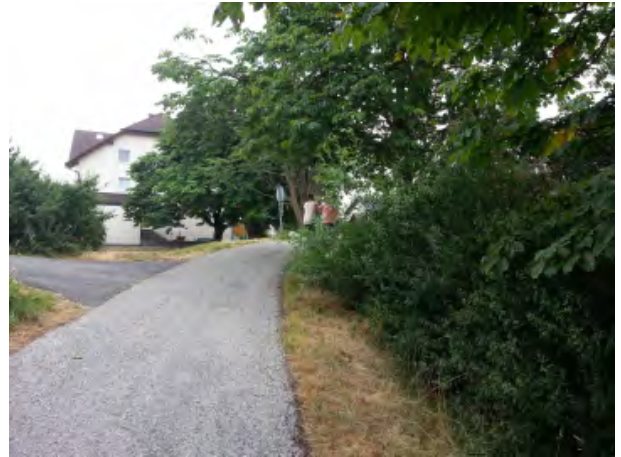
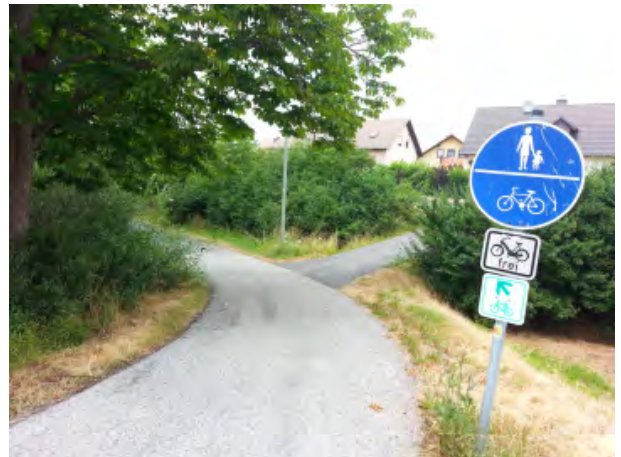
**Standortnummer:** 09471174-0038

Gefahrenstelle (leicht)

- Unübersichtliche Kurve. Einbiegende Radfahrer können erst sehr spät gesehen werden und entgegenkommende Radfahrer auf dem Radweg haben auf Grund des Gefälles tendenziell eine höhere Geschwindigkeit. Hinzu kommt starker Bewuchs im Kurvenbereich und potentieller Fußgängerverkehr. Die Gesamtsituation ist insbesondere im Begegnungsverkehr ungünstig.
- Empfehlung: Bewuchs im gesamten Kurvenbereich stark zurück schneiden und kurz halten, um Sichtfeld möglichst frei zu halten. Bodenmarkierungen könnten zusätzlich für mehr Übersicht sorgen.
