Radverkehrskonzept Lkr. Bamberg

Gemeinde Reckendorf

Problemstellen

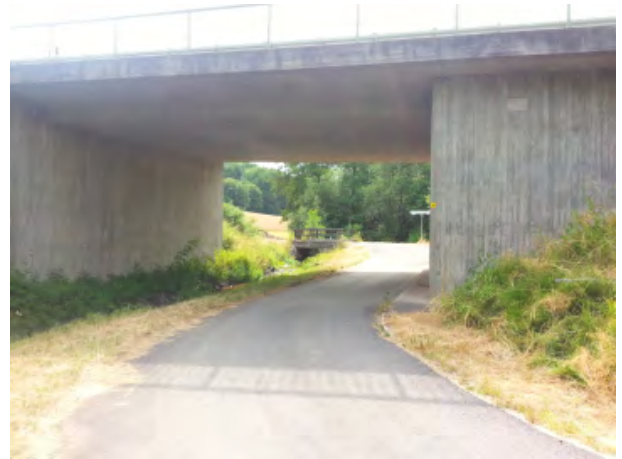
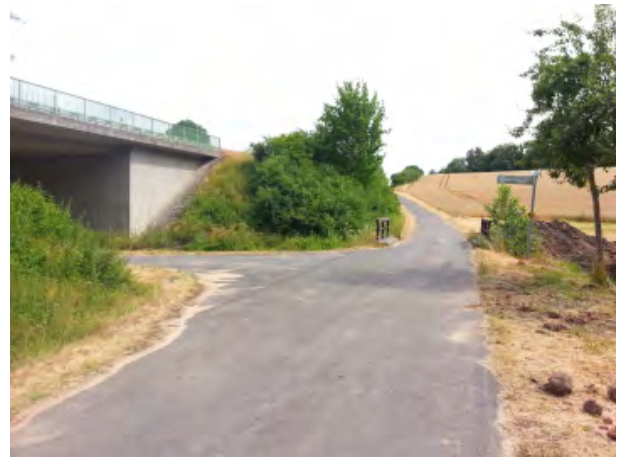
Standortnummer: 09471175-0003

Gefahrenstelle (leicht)

- Unterführung im Kurvenbereich schlecht einsehbar. Entgegenkommende Radfahrer können erst sehr spät gesehen werden, was insbesondere eine Gefahr im Begegnungsverkehr darstellt. Hinzu kommt Bewuchs im Kurvenbereich. Ansonsten ist die Unterführung sehr breit und gut befahrbar.

- Empfehlung: Bewuchs im gesamten Kurvenbereich zurück schneiden und kurz halten, um Sichtfeld möglichst frei zu halten. Zusätzlich Bodenmarkierungen aufbringen, um Radfahrer deutlicher zu lenken.

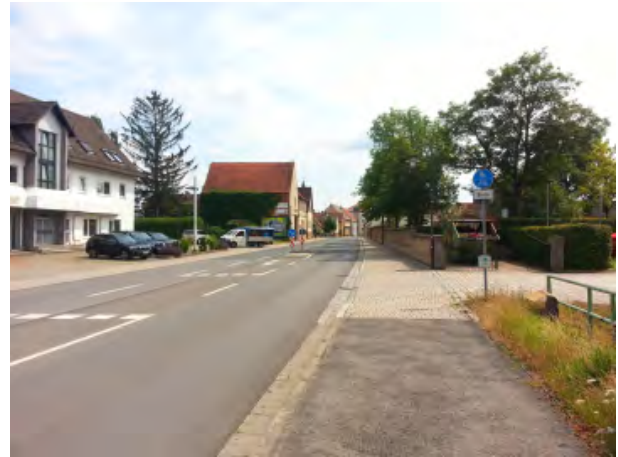
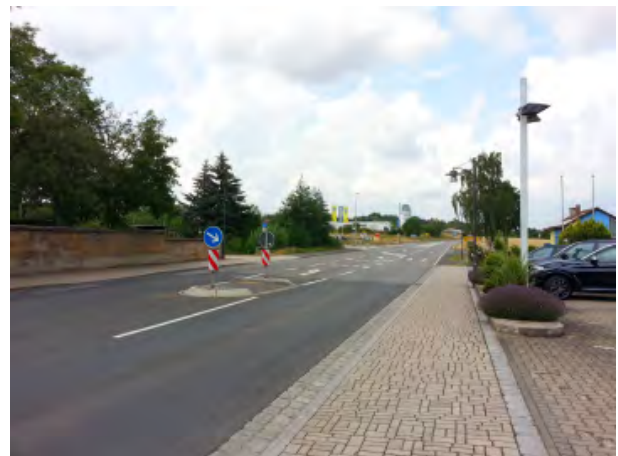
Standortnummer: 09471175-0006

Straßenquerung: B 279 (innerorts)

- Straßenquerung bei starkem Verkehr erforderlich. Es ist eine Querungshilfe für schwächere Verkehrsteilnehmer vorhanden.

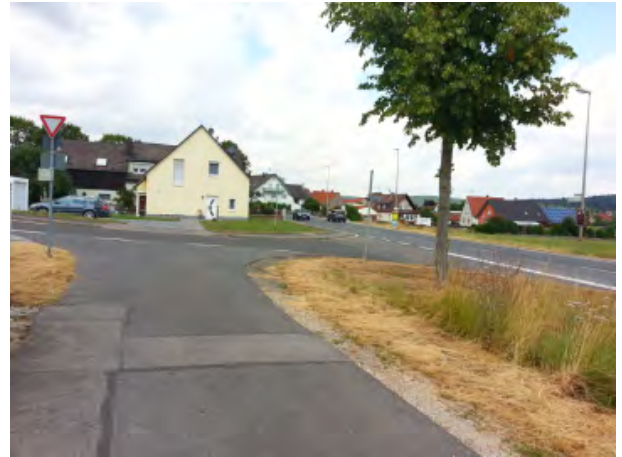
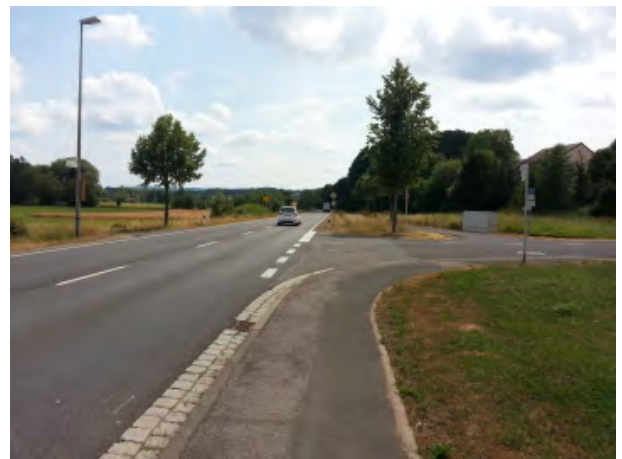
Standortnummer: 09471175-0015

Straßenquerung: B 279 (innerorts)

- Straßenquerung bei starkem Verkehr erforderlich. Die Sicht ist gut, allerdings erfolgt die Querung unmittelbar hinter dem Ortsschild und es ist von schnellem Verkehr auszugehen.
- Empfehlung: Eine Querungshilfe könnte schwächeren Verkehrsteilnehmer helfen, in den Mischverkehr einzufädeln. Alternativ wäre die Führung des Radverkehrs auf Radfahrstreifen eine interessante Möglichkeit, bei ausreichenden Querschnitten.
