Radverkehrskonzept Lkr. Bamberg

Stadt Scheßlitz

Problemstellen

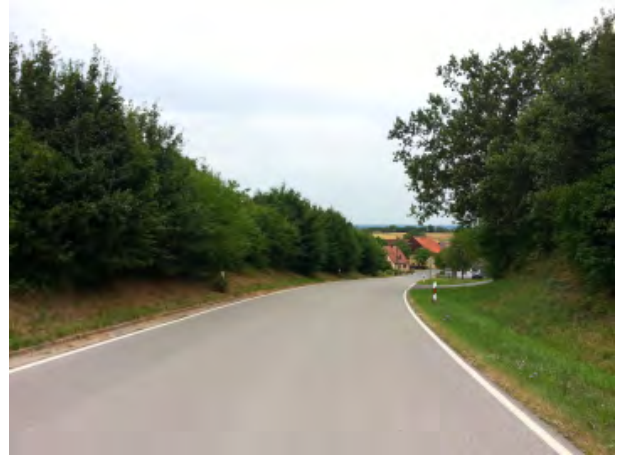
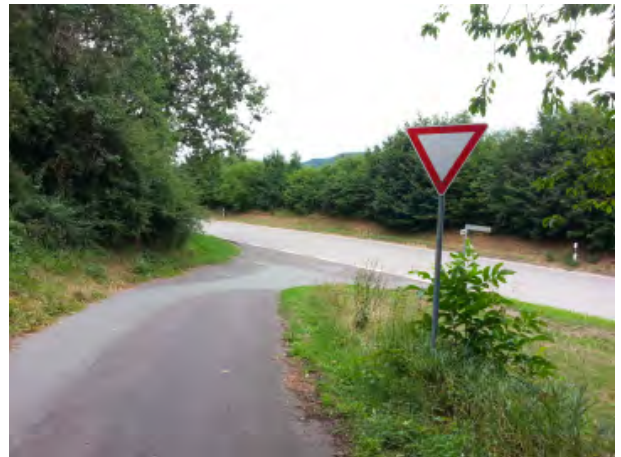
Standortnummer: 09471185-0002

Straßenquerung: St 2187 (innerorts)

- Straßenquerung bei schlechten Sichtverhältnissen notwendig. Die Strecke ist aktuell nur eine Wunschlinie und kein Netzbestandteil. Falls die Wunschlinie realisiert wird, sollte eine Querungshilfe, oder zumindest einen Verkehrsspiegel für bessere Übersicht angedacht werden.

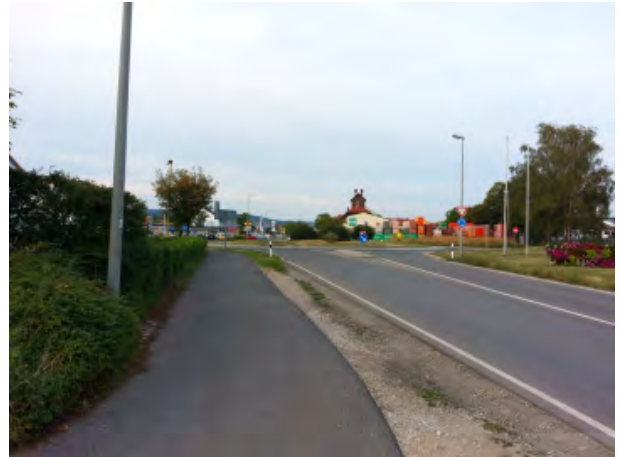
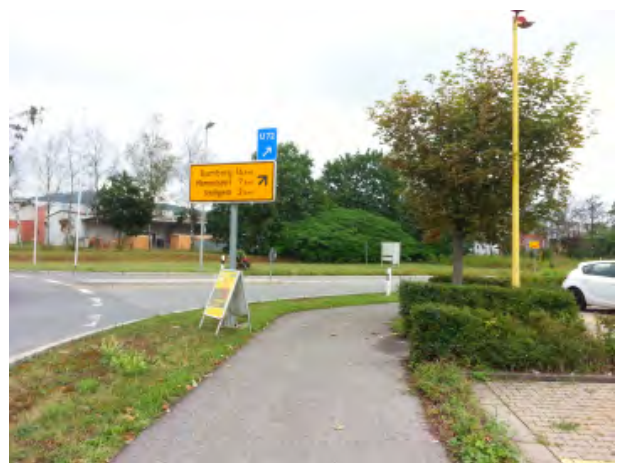
Standortnummer: 09471185-0011

Gefahrenstelle (leicht)

- Unübersichtliche Kurve. Entgegenkommende Radfahrer können erst sehr spät gesehen werden, was insbesondere eine Gefahr im Begegnungsverkehr darstellt. Hinzu kommt der Bewuchs an den Seiten, der die Fahrbahnbreite zusätzlich verringert.
- Empfehlung: Bewuchs zurück schneiden und kurz halten.

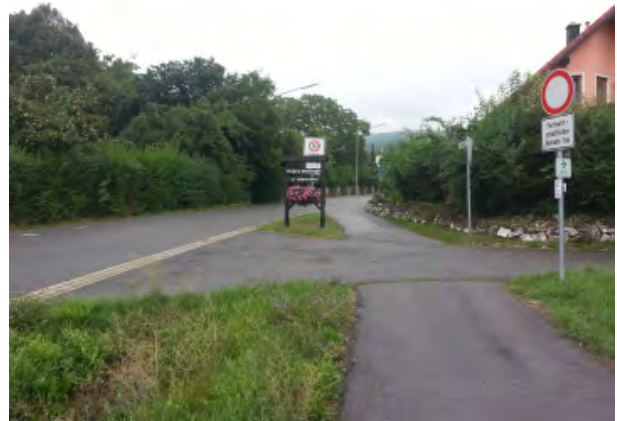
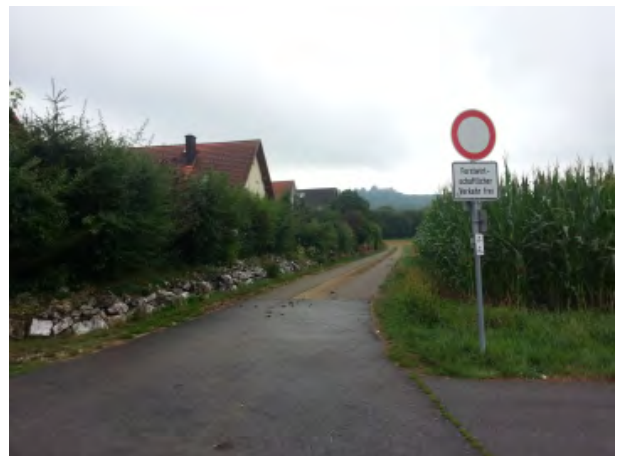
Standortnummer: 09471185-0022

Schranke

- Widerspruch zur StVO - Durchfahrt für Radfahrer verboten.
- Empfehlung: Bitte prüfen, ob Schild "Radfahrer frei" montiert werden kann.

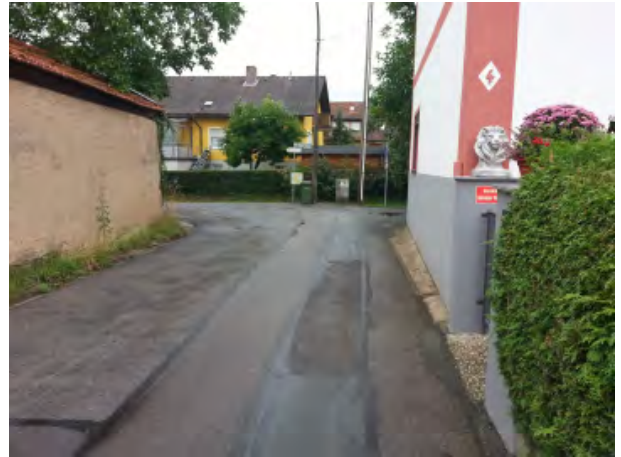
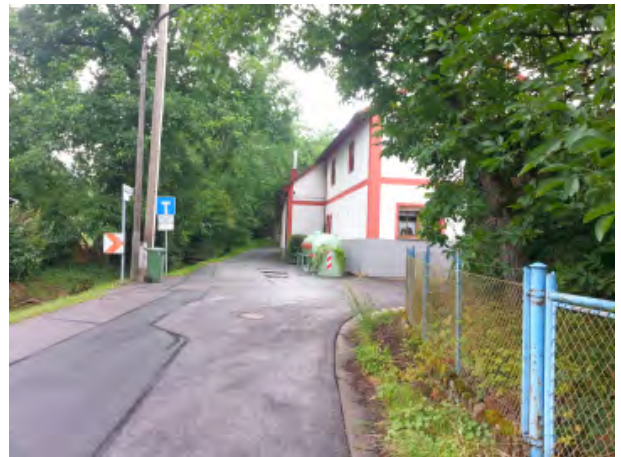
Standortnummer: 09471185-0026

Gefahrenstelle (leicht)

- Unübersichtliche Kurve. Zudem verkleinert der Bewuchs im Kurvenbereich das Sichtfeld.
- Empfehlung: Bewuchs regelmäßig kürzen. Zusätzlich kann geprüft werden, ob ein Verkehrsspiegel mehr Übersicht verschaffen kann.

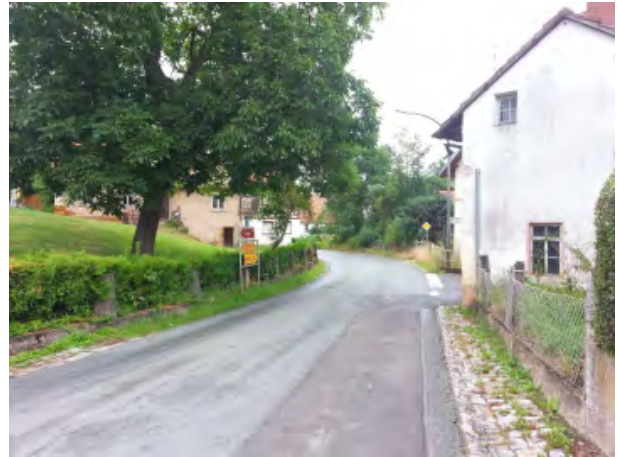
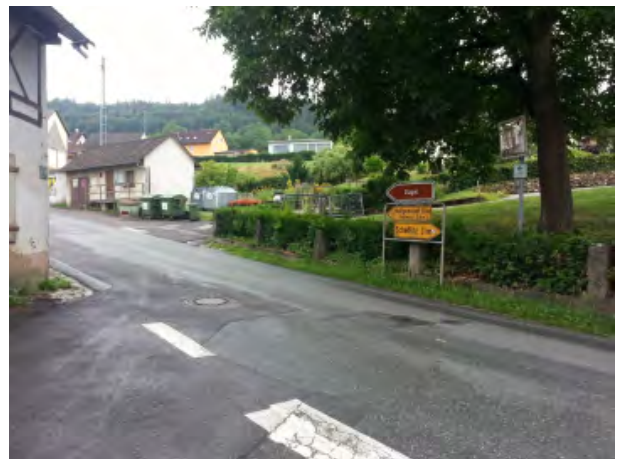
Standortnummer: 09471185-0027

Gefahrenstelle (leicht)

- Auf Grund der Bebauung ist die Kreuzung schwer einsehbar. Mit dem Verkehrsspiegel und der eindeutigen Vorfahrtsregelung wurden bereits sinnvolle Maßnahmen getroffen.

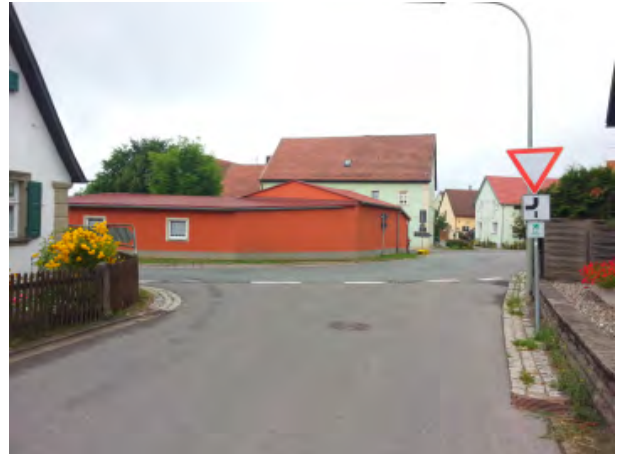
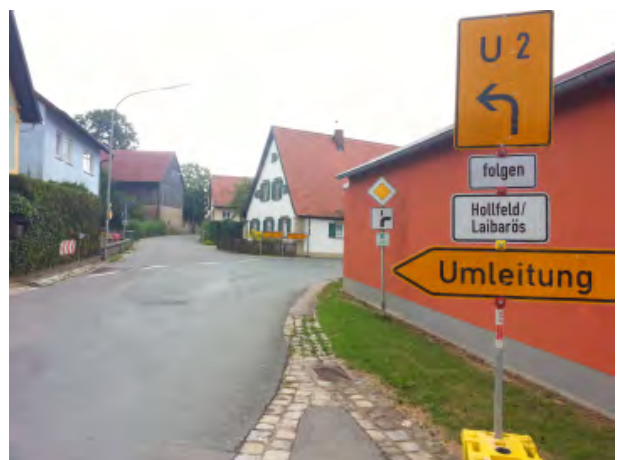
Standortnummer: 09471185-0029

Straßenquerung: St 2187 (innerorts)

- Straßenquerung bei eingeschränkter Sicht notwendig.
Die Bebauung verkleinert das Sichtfeld deutlich.
Insbesondere nach Südosten ist die Querung schwierig.
Die Vorfahrtsregeln sind allerdings eindeutig geklärt.
Eventuell könnte ein Verkehrsspiegel noch zusätzliche
Übersicht für Radfahrer von Norden schaffen.

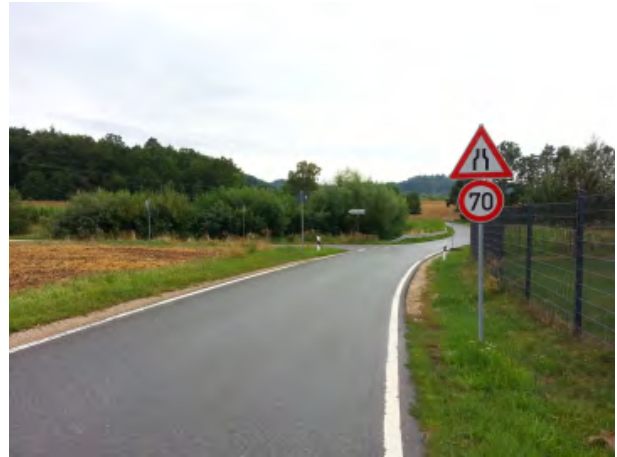
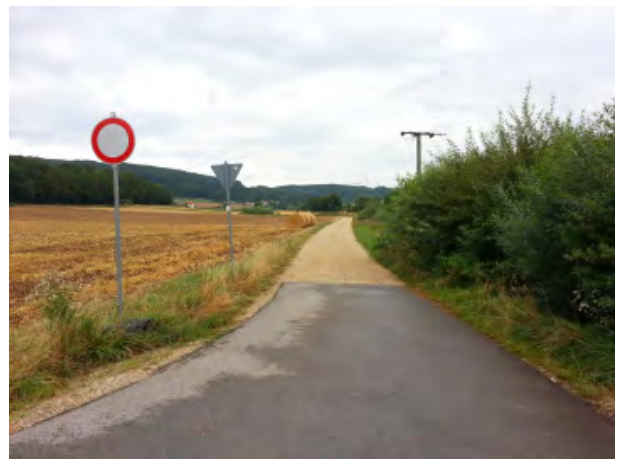
Standortnummer: 09471185-0040

Schranke

- Widerspruch zur StVO - Durchfahrt für Radfahrer verboten.
- Empfehlung: Bitte prüfen, ob Schild "Radfahrer frei" montiert werden kann.

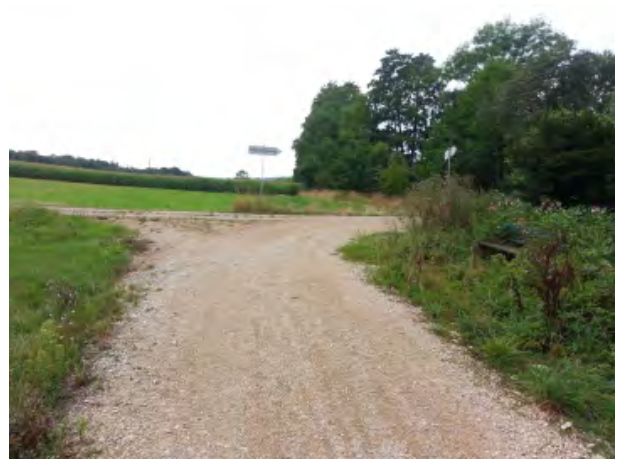
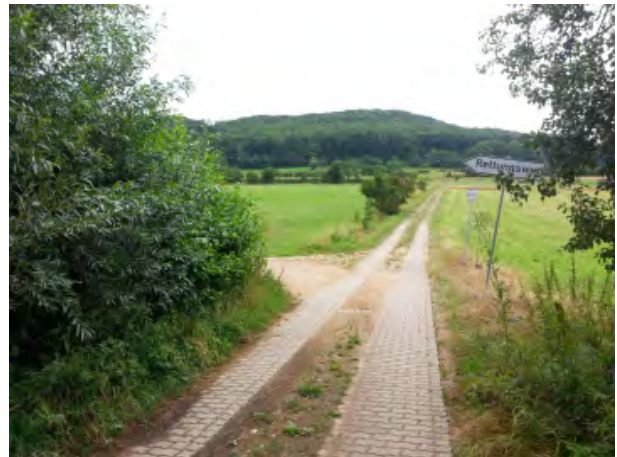
Standortnummer: 09471185-0044

Gefahrenstelle (leicht)

- Unübersichtliche Kurve. Entgegenkommende Radfahrer können erst sehr spät gesehen werden, was insbesondere eine Gefahr im Begegnungsverkehr darstellt. Hinzu kommt der Bewuchs an den Seiten, der das Sichtfeld zusätzlich verkleinert.

- Empfehlung: Bewuchs zurück schneiden und kurz halten.

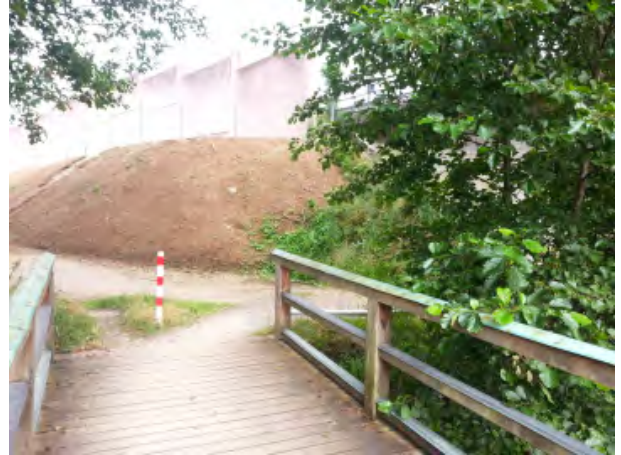
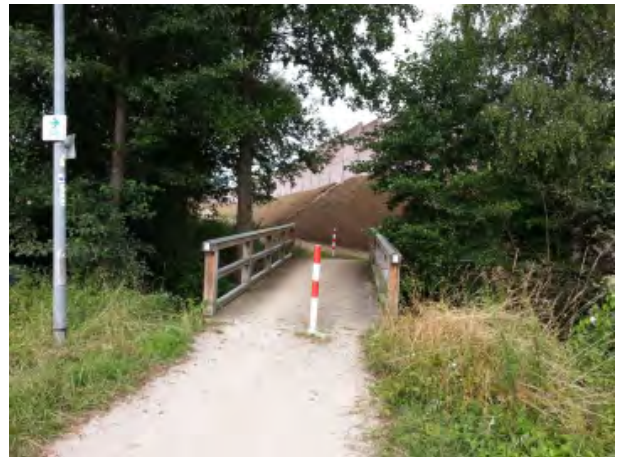
Standortnummer: 09471185-0058

Poller/Engstelle (1-1,30m)

- Poller stellen insbesondere bei Gruppen eine Problemstelle dar, da sie von hinten fahrenden Radfahrern leicht übersehen werden. Hier sind zudem zwei Poller unmittelbar hintereinander, was doppelt hinderlich ist.

- Empfehlung: Bitte prüfen, ob Poller abgebaut werden können.

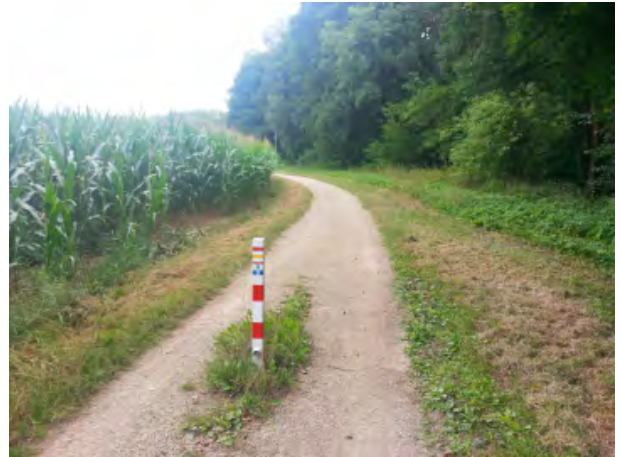
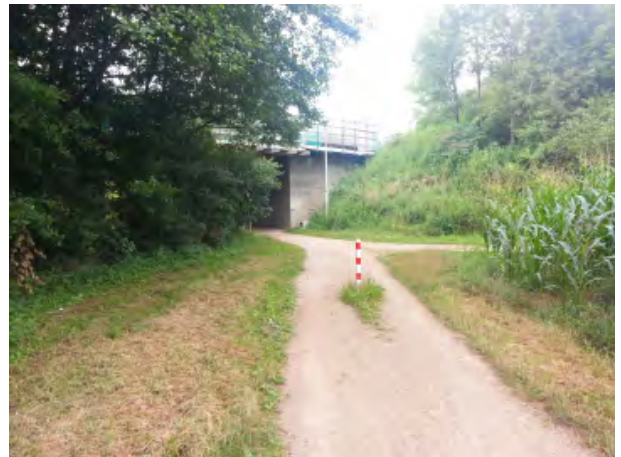
Standortnummer: 09471185-0061

Poller/Engstelle (1-1,30m)

- Poller stellen insbesondere bei Gruppen eine Problemstelle dar, da sie von hinten fahrenden Radfahrern leicht übersehen werden.
- Empfehlung: Bitte prüfen, ob Poller abgebaut werden kann.

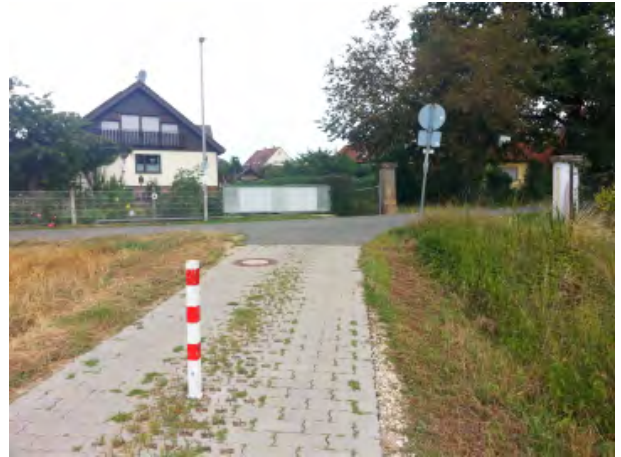
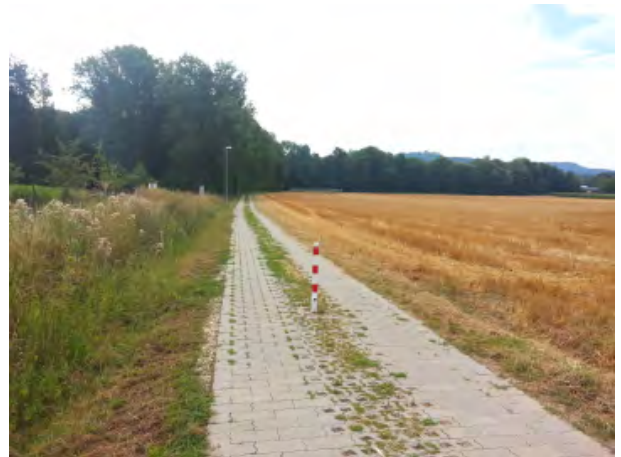
Standortnummer: 09471185-0063

Poller/Engstelle (1-1,30m)

- Poller stellen insbesondere bei Gruppen eine Problemstelle dar, da sie von hinten fahrenden Radfahrern leicht übersehen werden.
- Empfehlung: Bitte prüfen, ob Poller abgebaut werden kann. Alternativ Bodenmarkierung zur besseren Sichtbarkeit anbringen, so kann der Poller auch bei Dämmerung und schlechten Sichtverhältnissen besser wahrgenommen werden.

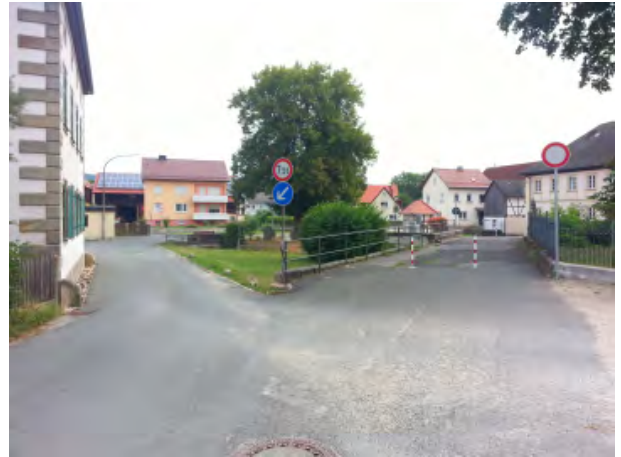
Standortnummer: 09471185-0065

Schranke

- Widerspruch zur StVO - Durchfahrt für Radfahrer verboten. Die Brücke ist in dem Fall der direkteste Weg und ausreichend breit, auch bei Gegenverkehr. Eine Nutzung durch Radfahrer ist sinnvoll und würde auch die schlüssigste Linienführung erschließen.

- Empfehlung: Bitte prüfen, ob Schild "Radfahrer frei" montiert werden kann.

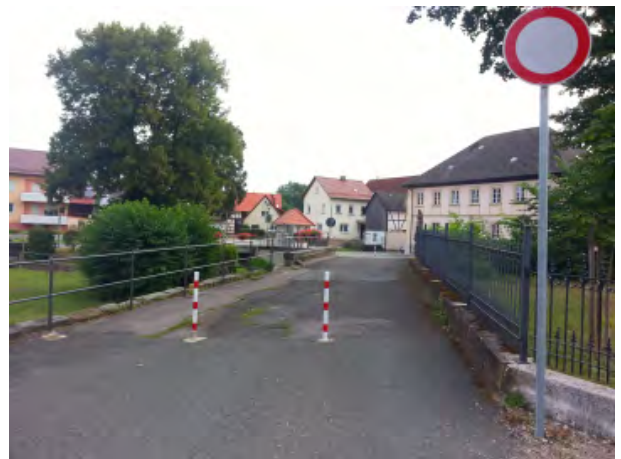
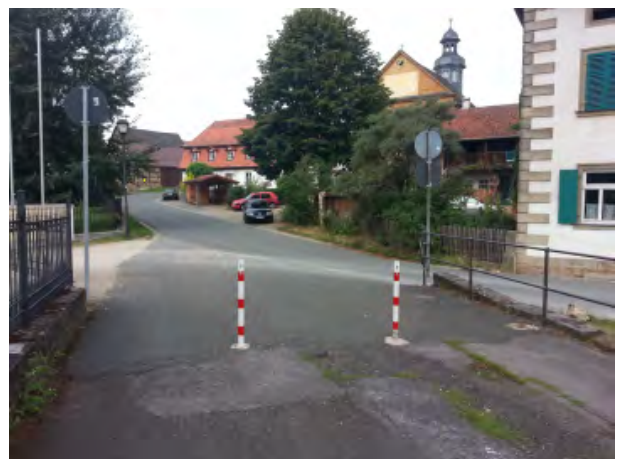
Poller/Engstelle (> 1,30m)

- Poller stellen insbesondere bei Gruppen eine Problemstelle dar, da sie von hinten fahrenden Radfahrern leicht übersehen werden. In diesem Fall ist die Montage in Ordnung, da auf eine komfortable Durchfahrtsbreite geachtet wurde. Auch die Kenntlichmachung durch Signalfarbe ist sinnvoll und sorgt für bessere Sichtbarkeit, auch bei schlechten Lichtverhältnissen.

- Empfehlung: Eine Bodenmarkierung könnte dazu beitragen, die Poller noch besser kenntlich zu machen.

Es kann geprüft werden, ob nicht ein mittiger Poller auch ausreichend wäre, um unerwünschten Verkehr fernzuhalten. Dann wäre die Durchfahrt noch komfortabler.

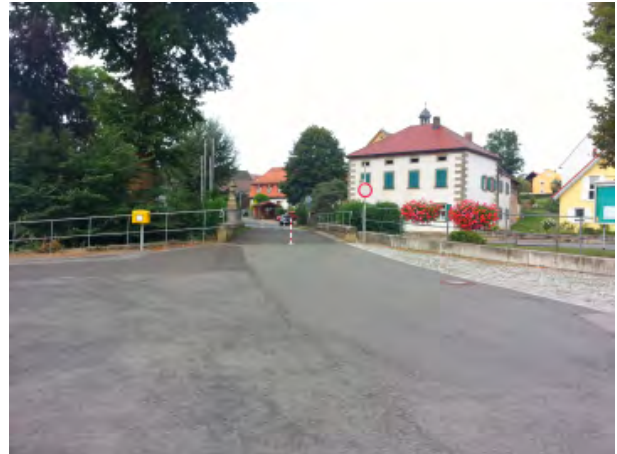
Standortnummer: 09471185-0066

Poller/Engstelle (> 1,30m)

- Poller stellen insbesondere bei Gruppen eine Problemstelle dar, da sie von hinten fahrenden Radfahrern leicht übersehen werden. In diesem Fall ist die Montage in Ordnung, da auf eine komfortable Durchfahrtsbreite geachtet wurde. Auch die Kenntlichmachung durch Signalfarbe ist sinnvoll und sorgt für bessere Sichtbarkeit, auch bei schlechten Lichtverhältnissen.
- Empfehlung: Eine Bodenmarkierung könnte dazu beitragen, den Poller noch besser kenntlich zu machen.

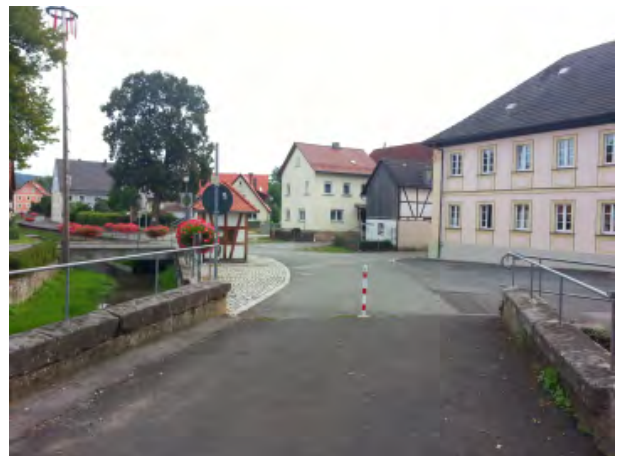
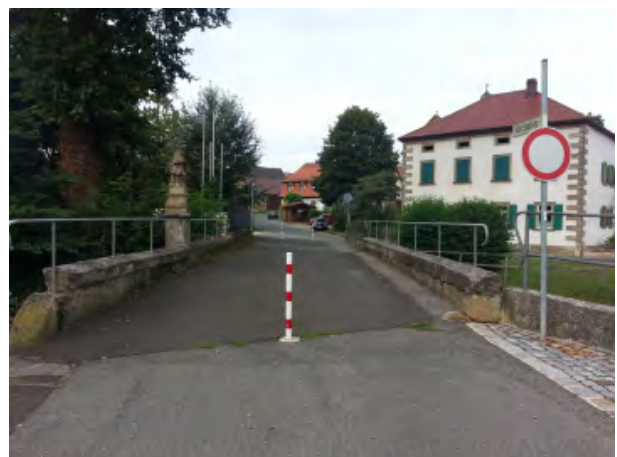
Schranke

- Widerspruch zur StVO - Durchfahrt für Radfahrer verboten. Die Brücke ist in dem Fall der direkteste Weg und ausreichend breit, auch bei Gegenverkehr. Eine Nutzung durch Radfahrer ist sinnvoll und würde auch die schlüssigste Linienführung erschließen.
- Empfehlung: Bitte prüfen, ob Schild "Radfahrer frei" montiert werden kann.

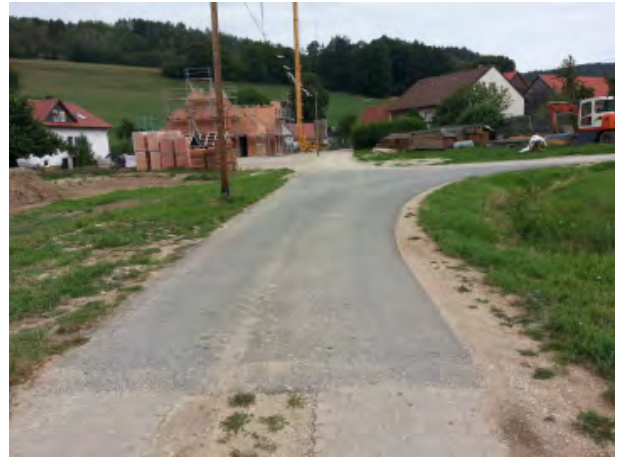
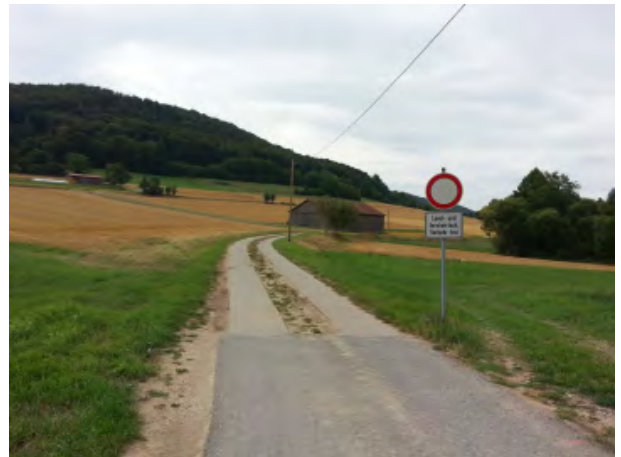
Standortnummer: 09471185-0081

Schranke

- Widerspruch zur StVO - Durchfahrt für Radfahrer verboten.
- Empfehlung: Bitte prüfen, ob Schild "Radfahrer frei" montiert werden kann.
