Radverkehrskonzept Lkr. Bamberg

Gemeinde Schönbrunn i. Steigerwald

Problemstellen

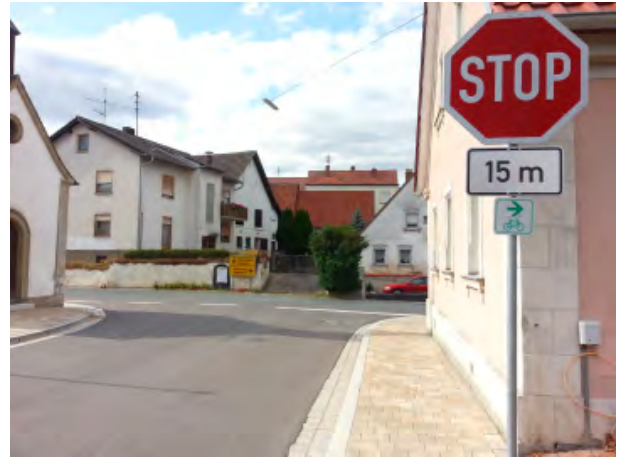
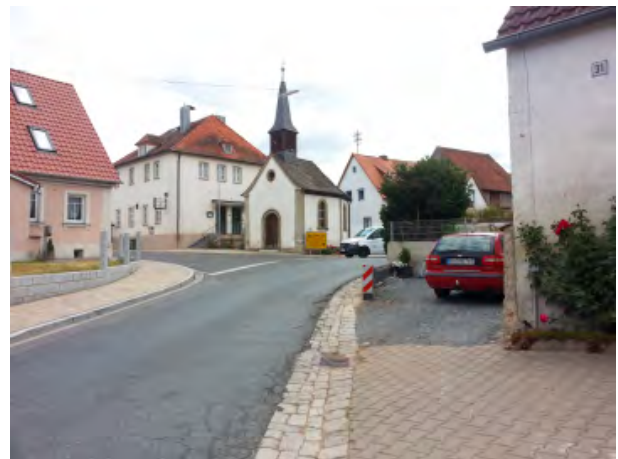
Standortnummer: 09471186-0020

Straßenquerung: St 2262 / St 2279 (innerorts)

- Richtung Süden Straßenquerung erforderlich. Die Situation ist auf Grund der Bebauung unübersichtlich, zudem ist die Straße schmal und der Asphalt am Straßenrand in mäßigem Zustand.
- Empfehlung: Für Radfahrer nach Nordosten ist die Situation durch Beschilderung klar geregelt. Richtung Süden prüfen, ob ein Verkehrsspiegel helfen kann, mehr Überblick über die Situation zu erlangen.

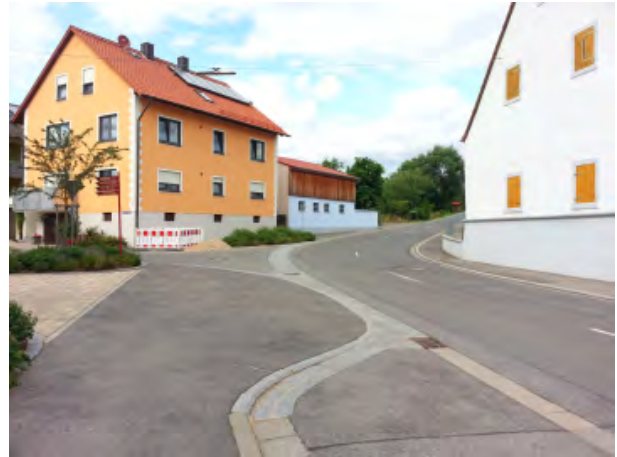
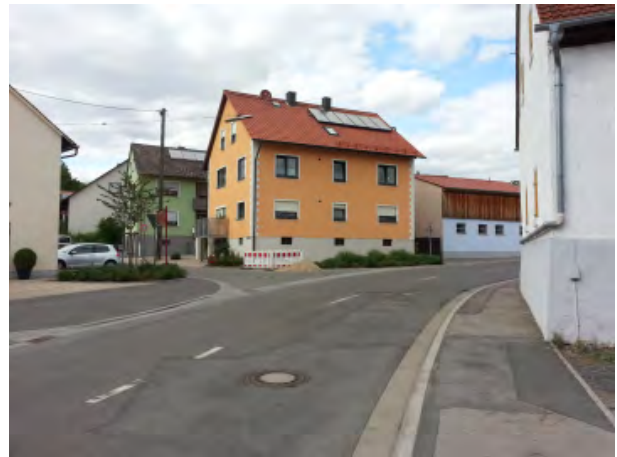
Standortnummer: 09471186-0024

Straßenquerung: St 2279 (innerorts)

- Richtung Nordwesten Straßenquerung erforderlich. Die Situation ist auf Grund der Bebauung unübersichtlich. Zudem ist die Kreuzung recht nah am Ortseingang, am Ende eines Gefälles, wodurch mit schnellem Verkehr zu rechnen ist.
- Empfehlung: Für Radfahrer nach Südwesten ist die Situation durch Beschilderung klar geregelt. Richtung Nordwesten könnte ein Verkehrsspiegel helfen, mehr Überblick über die Situation zu erlangen. Zudem prüfen, ob ein Hinweis auf kreuzende Radfahrer angebracht werden kann.

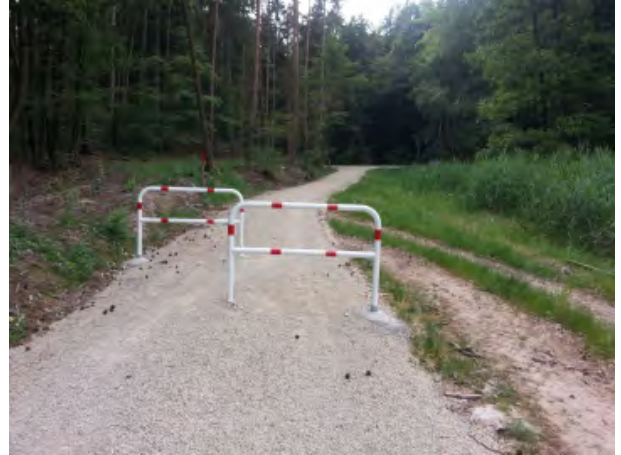
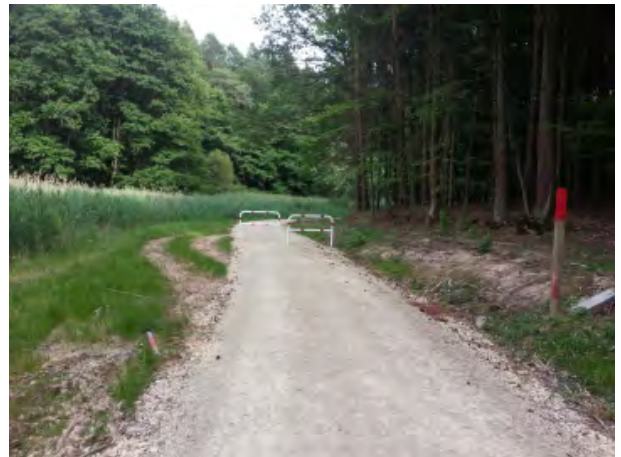
Standortnummer: 09471186-0034

Umlaufschranke (> 1,50m)

- Die Umlaufschranken weisen einen ausreichenden Abstand zueinander auf und sind gut sichtbar. Dennoch sind sie ein Hindernis für Radfahrer, insbesondere mit Lastenräder und Anhängern.
- Empfehlung: Bitte prüfen, ob die Umlaufschranken abgebaut werden können. Falls sie zur Fernhaltung von Verkehr nötig sind prüfen, ob sie durch einen einzelnen Poller in der Wegmitte ersetzt werden können. Bodenmarkierungen würden bei schlechter Sicht die Übersicht erhöhen, sind aber auf wassergebundenen Decken schwierig.

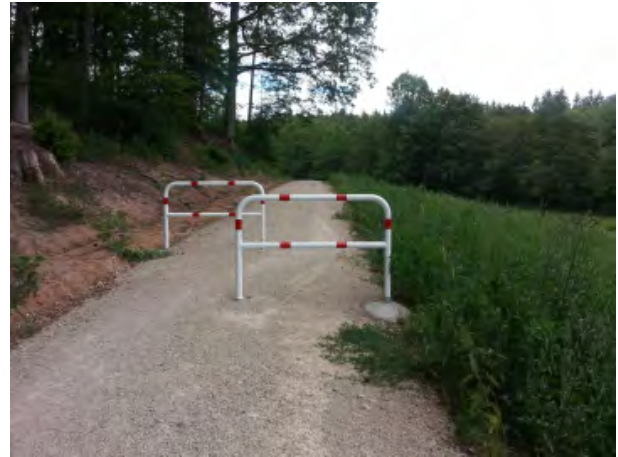
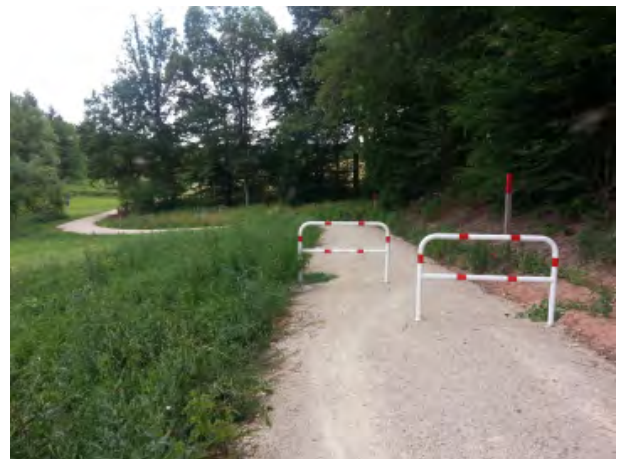
Standortnummer: 09471186-0035

Umlaufschranke (> 1,50m)

- Die Umlaufschranken weisen einen ausreichenden Abstand zueinander auf und sind gut sichtbar. Dennoch sind sie ein Hindernis für Radfahrer, insbesondere mit Lastenräder und Anhängern. Hinzu kommt, dass es eine leichte Steigung / ein Gefälle gibt und die Radfahrer entsprechend schnell unterwegs sein können.

- Empfehlung: Bitte prüfen, ob die Umlaufschranken abgebaut werden können. Falls sie zur Fernhaltung von Verkehr nötig sind prüfen, ob sie durch einen einzelnen Poller in der Wegmitte ersetzt werden können.

Bodenmarkierungen würden bei schlechter Sicht die Übersicht erhöhen, sind aber auf wassergebundenen Decken schwierig.

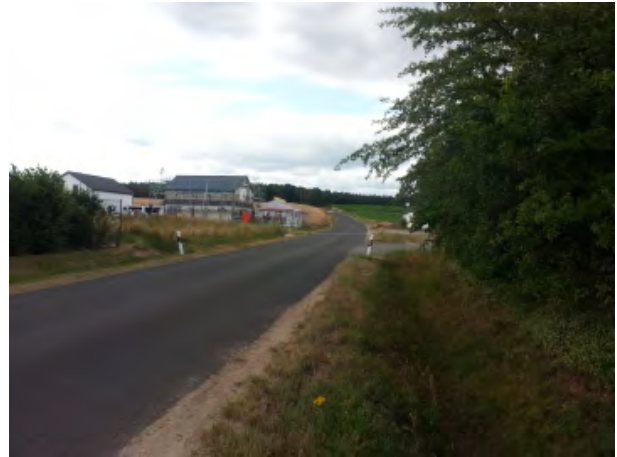
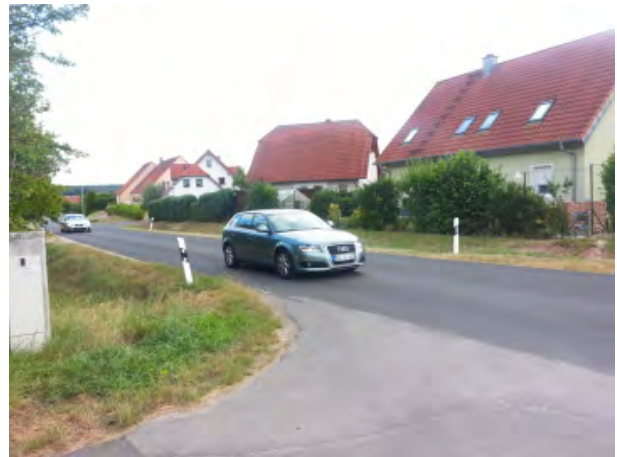
Standortnummer: 09471186-0038

Straßenquerung (innerorts)

- Straßenquerung innerorts, die aber auf Grund der Lage am Ortsausgang eher wie außerorts zu bewerten ist. Zusätzlich schränken die Bäume im Kurvenbereich das Sichtfeld ein.
- Empfehlung: Bewuchs im Kurvenbereich zurück schneiden und kurz halten, um freie Sicht zu gewährleisten. Prüfen, ob Ordnungslinie am Boden markiert werden kann, um die Kreuzung deutlicher zu machen.
