Radverkehrskonzept Lkr. Bamberg

Gemeinde Stegaurach

Problemstellen

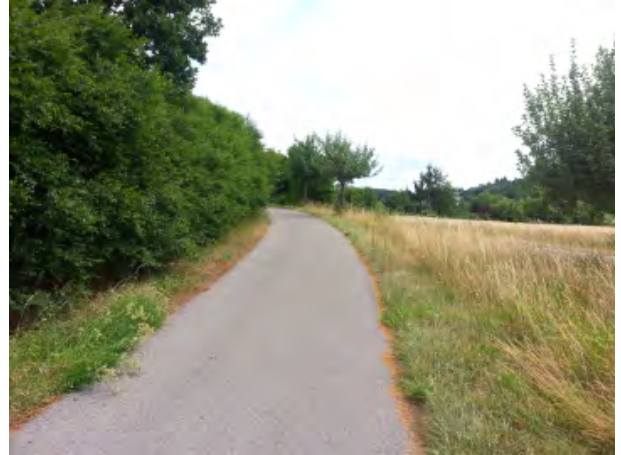
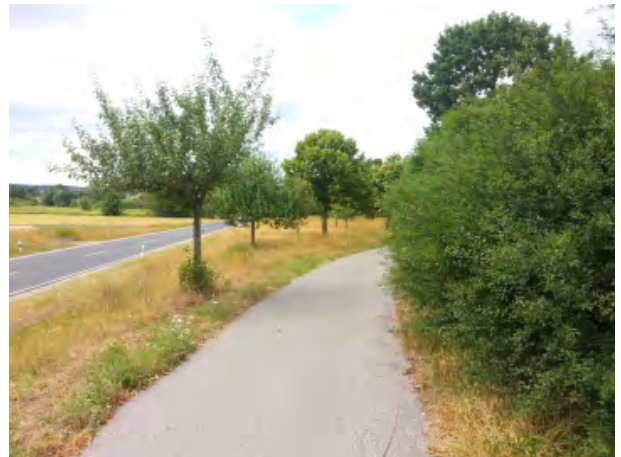
Standortnummer: 09471191-0016

Gefahrenstelle (leicht)

- Unübersichtliche Kurve. Bewuchs verringert das Sichtfeld zusätzlich. Entgegenkommende Radfahrer können erst spät gesehen werden, was insbesondere eine Gefahr im Begegnungsverkehr darstellt.
- Empfehlung: Bewuchs zurück schneiden und kurz halten, um Übersicht zu erhöhen.

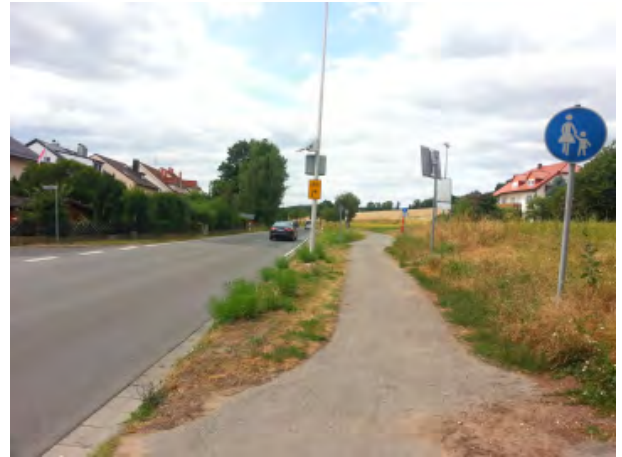
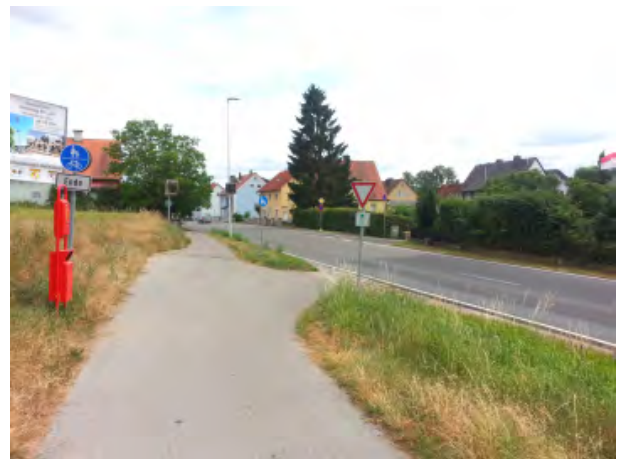
Standortnummer: 09471191-0017

Straßenquerung: St 2276 (innerorts)

- Die Einmündung auf den Radweg erfolgt hier recht plötzlich. Es gibt nur eine schmale Einfahrtmöglichkeit und das bei starkem Kfz-Verkehr ringsum.
- Empfehlung: Die Überleitung sollte zumindest mit Bodenmarkierungen verdeutlicht werden. Eine fließendere Überleitung in den Mischverkehr, bzw. auf den Radweg wäre wünschenswert. Es kann geprüft werden, ob der Gehweg, der an den Radweg anschließt, verbreitert werden kann und dieser Raum dann für eine komfortablere Führung des Radverkehrs genutzt werden kann.

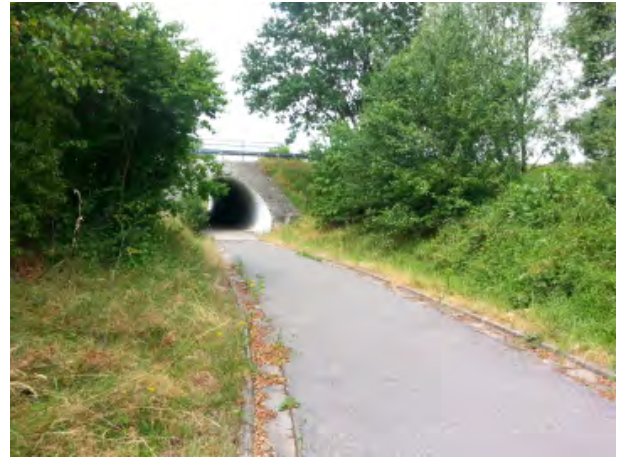
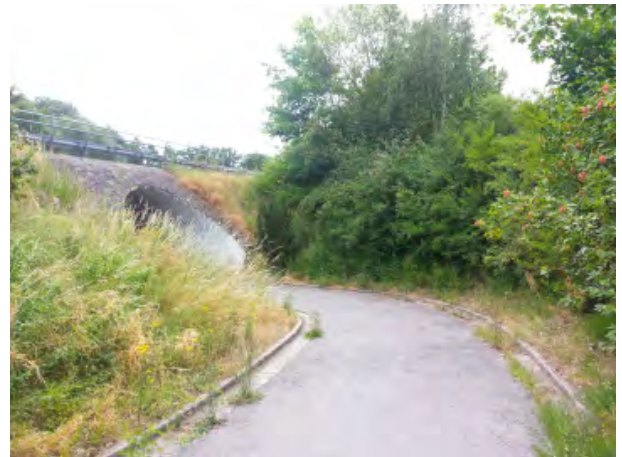
Standortnummer: 09471191-0022

Gefahrenstelle (leicht)

- Unübersichtliche Unterführung mit starken Kurven. Entgegenkommende Radfahrer können erst sehr spät gesehen werden, was insbesondere eine Gefahr im Begegnungsverkehr darstellt. Hinzu kommt starker Bewuchs im Kurvenbereich.
- Empfehlung: Bewuchs im gesamten Kurvenbereich stark zurück schneiden und kurz halten, um Sichtfeld möglichst frei zu halten. Zusätzlich Bodenmarkierungen mit Pfeilen in Fahrtrichtung und Mittellinie aufbringen, um Radfahrer deutlicher zu lenken.

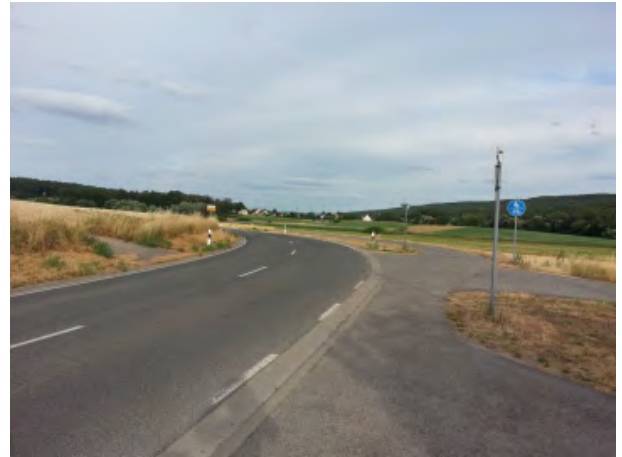
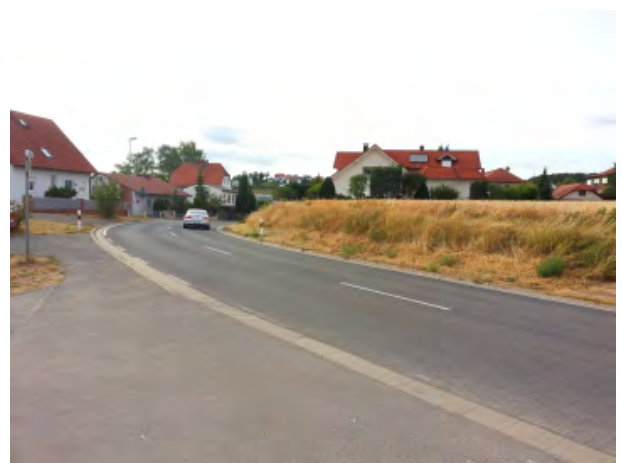
Standortnummer: 09471191-0036

Straßenquerung: BA 21 (innerorts)

- Nach Westen fahrende Radfahrer müssen die BA 21 hier bei starkem Verkehr kreuzen, da der Radweg endet und sie in Fahrtrichtung in den Mischverkehr einfädeln müssen. Zusätzlich problematisch ist, dass die Sicht auf Grund der Kurve eingeschränkt ist. Die Querungsstelle ist zwar innerorts, aber unmittelbar hinter dem Ortsschild und daher beinahe noch als Querung außerorts zu betrachten.

- Empfehlung: Prüfen, ob ein Warnhinweis auf kreuzende Radfahrer montiert werden kann, um die Aufmerksamkeit der Autofahrer zu erhöhen.
