# Radverkehrskonzept Lkr. Bamberg

## Gemeinde Walsdorf

### Problemstellen

westlich von Walsdorf, St 2279

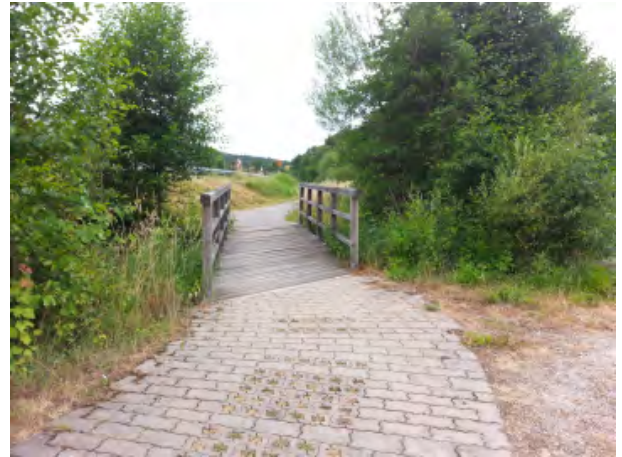
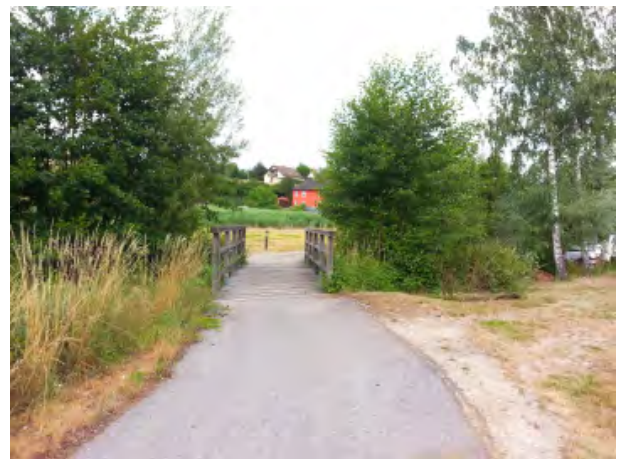
**Standortnummer:** 09471208-0024

Gefahrenstelle (leicht)

- An dieser Stelle müssen die Radfahrer eine verhältnismäßig schmale Holzbrücke queren. Der Bewuchs ringsum ist relativ stark und die Wegführung ist kurvig. Insbesondere bei Dämmerung und schlechter Sicht kann Begegnungsverkehr hier eine Gefahrenstelle darstellen. Hinzu kommt die erhöhte Rutschgefahr auf Holz bei Nässe.

- Empfehlung: Bewuchs im ganzen Bereich zurück schneiden und regelmäßig nachschneiden, um Sichtfeld frei zu halten. Bodenmarkierungen und Warnmarkierungen am Geländer können auch bei schlechter Sicht die Übersicht erhöhen.
