# Radverkehrskonzept Lkr. Bamberg

## Markt Zapfendorf

### Problemstellen

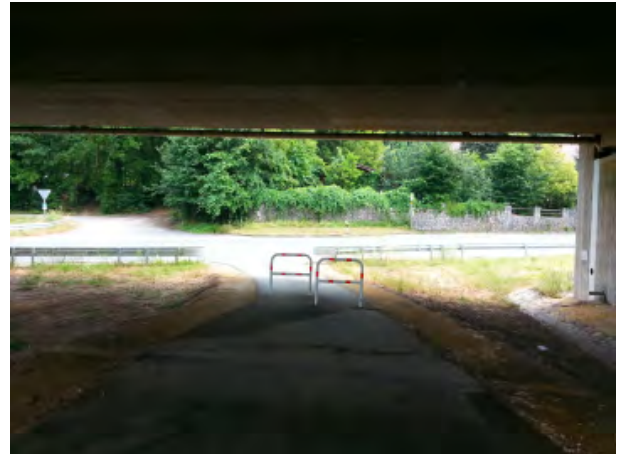
**Standortnummer:** 09471214-0001

Umlaufschranke (> 1,50m)

- Die Umlaufschranken sind ausreichend weit auseinander und gut sichtbar. Sie sind sinnvoll, um Kfz-Verkehr fern zu halten. Dennoch sind sie ein Hindernis für Radfahrer, insbesondere mit Lastenräder und Anhängern.

- Empfehlung: Bitte prüfen, ob die Umlaufschranken durch einzelne Poller ersetzt werden können. Diese könnten mit einer zusätzlichen Bodenmarkierung gekennzeichnet werden, die auch bei der Lenkung der Radfahrer helfen kann, indem die Fahrtrichtung jeweils mit Pfeilen angezeigt wird und eine Art Mittelstreifen im Bereich des Pollers aufgebracht wird.

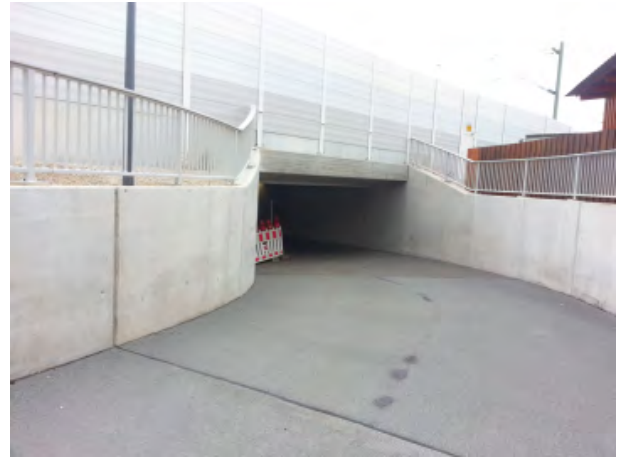
**Standortnummer:** 09471214-0025

Gefahrenstelle (leicht)

- Unübersichtliche Unterführung mit Kurven und Gefälle. Entgegenkommende Radfahrer können erst sehr spät gesehen werden, was insbesondere eine Gefahr im Begegnungsverkehr darstellt.
- Empfehlung: Bodenmarkierungen mit Pfeilen in Fahrtrichtung und Mittellinie aufbringen, um Radfahrer deutlicher zu lenken.

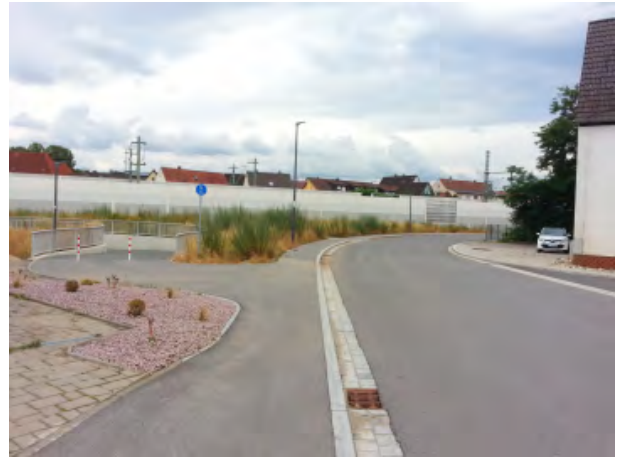
**Standortnummer:** 09471214-0026

Poller/Engstelle (> 1,30m)

- Poller stellen insbesondere bei Gruppen eine Problemstelle dar, da sie von hinten fahrenden Radfahrern leicht übersehen werden. In diesem Fall ist die Montage vorbildlich, da auf eine komfortable Durchfahrtsbreite geachtet wurde und die Poller am Wegrand montiert sind. Auch die Kenntlichmachung durch Signalfarbe ist sinnvoll und sorgt für bessere Sichtbarkeit, auch bei schlechten Lichtverhältnissen.
- Empfehlung: Eine Bodenmarkierung könnte dazu beitragen, den Poller noch besser kenntlich zu machen.
