Radverkehrskonzept Lkr. Bamberg

Entwicklungsmaßnahmen

B 22: Debring innerorts mit der Nummer 09471191-001

Mühlendorf – Kreuzschuh – Grasmannsdorf mit der Nummer 09471191-002

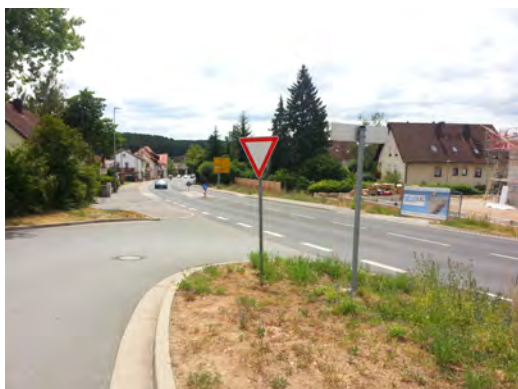
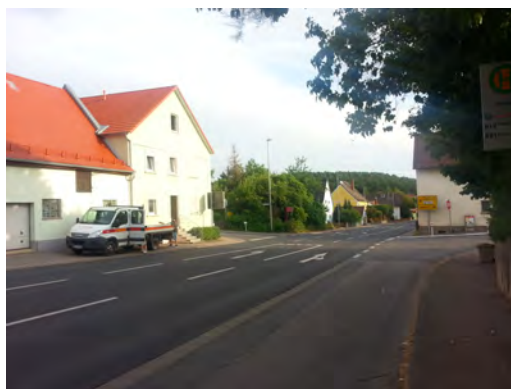
Fotos

Nord-Süd-Verbindung in Debring innerorts, die als Lückenschluss fungiert.

Die Situation ist für Radfahrer unangenehm, da sie bei sehr starkem Verkehr (DTV 7.148 Fahrzeuge) im Mischverkehr fahren. Allerdings ist dies ein Problem, das in allen Ortsdurchfahrten in Stegaurach vorliegt. Separate Radverkehrsführung mit Radfahrstreifen, oder zumindest Schutzstreifen wäre wünschenswert, es müssten aber die Querschnitte geprüft werden. Dies sollte auf den gesamten stark befahrenen Abschnitten passieren.

Insbesondere in Debring innerorts ist die Situation problematisch. Bislang waren trotz Initiative der Gemeinde weder Schilder, noch Temporeduktionen, noch Schutzstreifen eine Möglichkeit. Dies dürfte unter anderem mit dem Straßenquerschnitt zusammen hängen.

Temporeduktionen oder Parallelführungen auf wenig befahrenen Nebenstraßen wären mögliche Varianten, wie der Verkehrsproblematik noch begegnet werden könnte. Allerdings ist die Führung auf den direktesten Wegen am sinnvollsten für den Alltagsradverkehr.

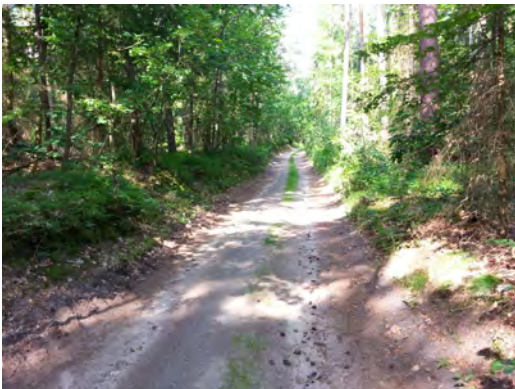
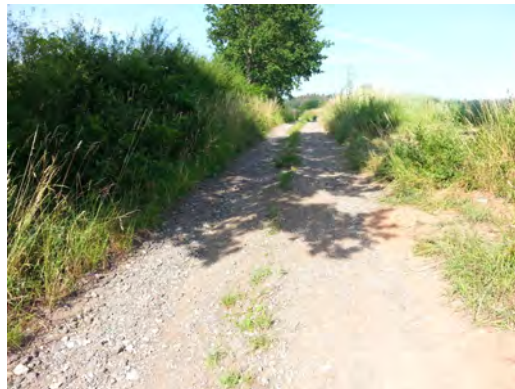
Fotos

Verbindungsachse von Burgebrach in Richtung der Stadt Bamberg über Mühlendorf – Kreuzschuh – Grasmannsdorf

Detailinfo	Ist-Zustand:	Streckenlänge [m]:	Soll-Zustand:
Führungsform	Fahrbahn mit Kfz-Verkehr (über 80 km/h)	1.324	---
Führungsform	Wirtschafts-/Forstweg	1.001	---
Netzhierarchie Radnetz regional	3 - regionale Route	2.326	---
Verkehrsbelastung	OK	2.326	---
Verkehrssicherheit Rad	OK	2.326	---
Wegebelag	Asphalt	1.405	---
Wegebelag	Pflaster	29	---
Wegebelag	wassergebundene Decke (Kies)	891	---
Wegebreite Rad	OK	2.326	---
Wegezustand Rad	mäßig	1.070	---
Wegezustand Rad	OK	595	---
Wegezustand Rad	schlecht	659	---

Sanierung und Instandsetzung der besonders schlechten Abschnitte. Wünschenswert wäre eine Asphaltierung, um ganzjährige Befahrbarkeit zu sichern.

Wenn eine Asphaltierung nicht möglich sein sollte, da es sich um Forstwege handelt, so sollten die wassergebunden Decken regelmäßig geprüft und in Stand gesetzt werden. Vorrangig wichtig ist das aktuell für die schlecht befahrbaren Abschnitte.
