Radverkehrskonzept Lkr. Bamberg

Markt Burgebrach

Problemstellen

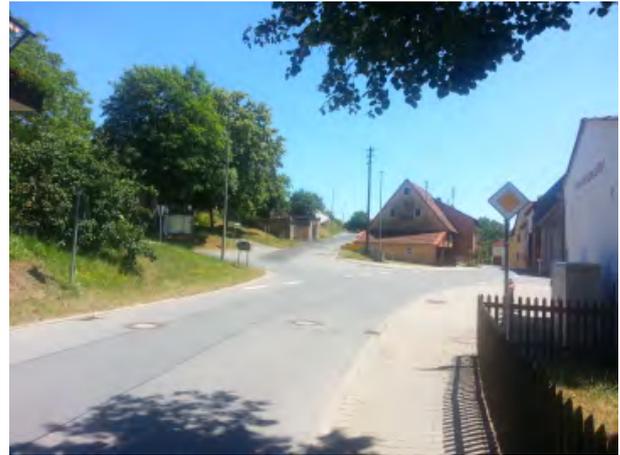
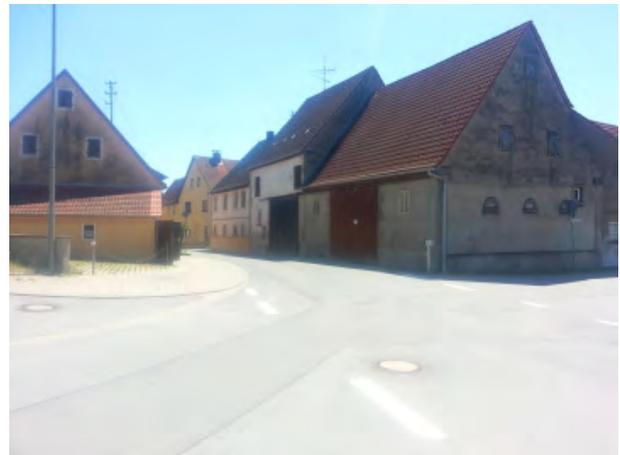
Standortnummer: 09471120-0003

Straßenquerung: BA 33 (innerorts)

- Die Sicht ist hier eingeschränkt, insbesondere bei Weiterfahrt nach Südosten. Hinzu kommt, dass die Radfahrer bergab fahren und dementsprechend schnell unterwegs sein können. Allerdings ist das Verkehrsaufkommen voraussichtlich nicht sonderlich hoch.

- Empfehlung: Bitte prüfen, ob die Stelle unfallmäßig auffällig ist und falls dem so ist prüfen, ob ein Verkehrsspiegel für mehr Übersicht sorgen könnte.

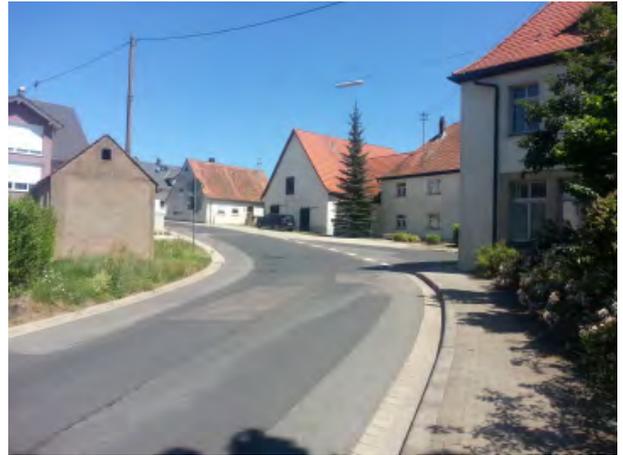
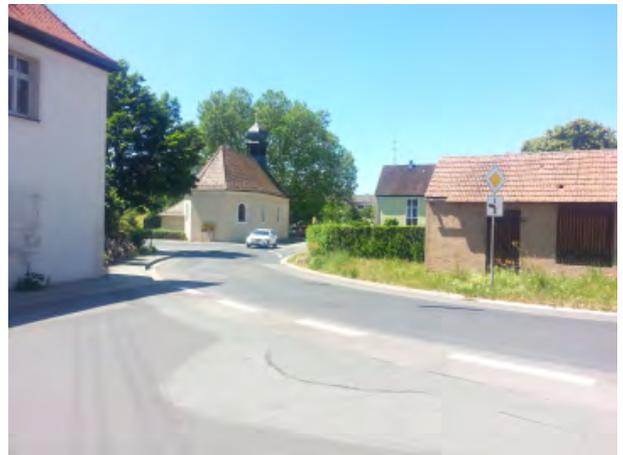
Standortnummer: 09471120-0007

Straßenquerung: St 2262 (innerorts)

- Die Sicht ist hier eingeschränkt und das Verkehrsaufkommen voraussichtlich auf Grund des großen Arbeitgebers Thomann erhöht.
- Empfehlung: Bitte prüfen, ob die Geschwindigkeit gedrosselt, oder ein Hinweis auf kreuzende Radfahrer montiert werden kann. Zudem könnte eventuell ein Verkehrsspiegel zur Übersicht beitragen, allerdings muss noch einmal vor Ort geprüft werden, ob das tatsächlich ein Zugewinn an Sicherheit wäre.

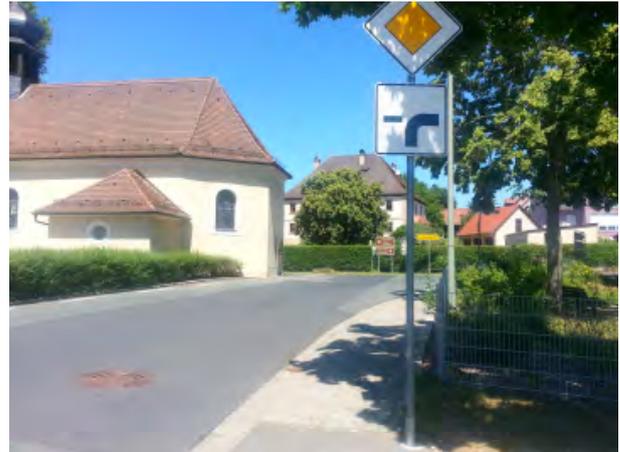
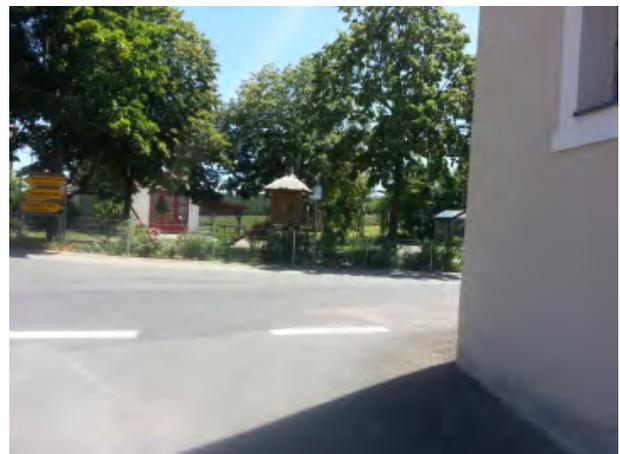
Standortnummer: 09471120-0008

Straßenquerung: BA 33 (innerorts)

- Die Sicht ist hier eingeschränkt und das Verkehrsaufkommen voraussichtlich auf Grund des großen Arbeitgebers Thomann erhöht.
- Empfehlung: Bitte prüfen, ob die Geschwindigkeit gedrosselt, oder ein Hinweis auf kreuzende Radfahrer montiert werden kann. Zudem könnte eventuell ein Verkehrsspiegel zur Übersicht beitragen, allerdings muss noch einmal vor Ort geprüft werden, ob das tatsächlich ein Zugewinn an Sicherheit wäre.

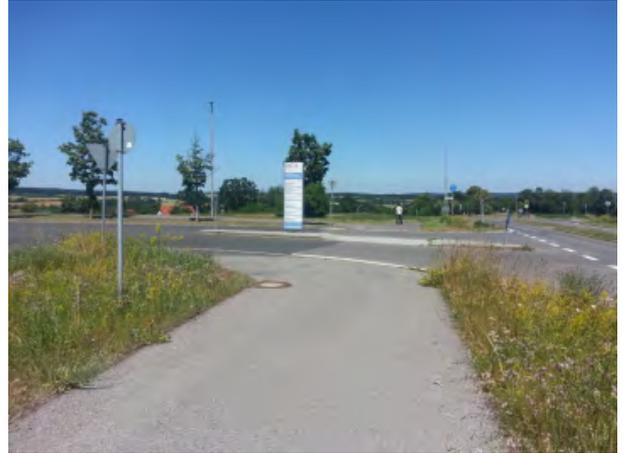
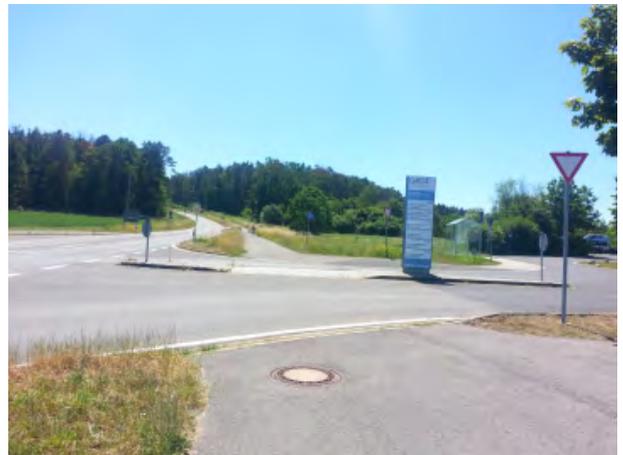
Standortnummer: 09471120-0012

Gefahrenstelle (leicht)

- Die Beschilderung ist an dieser Stelle irreführend, da von Norden kommend ein benutzungspflichtiger gemeinsamer Geh- und Radweg angeordnet ist, von Süden kommend allerdings ein Wirtschaftsweg, der für Kfz gesperrt, aber für Landwirtschaft frei ist. Insbesondere von Norden kommende Radfahrer könnten überrascht und nicht darauf gefasst sein, einem landwirtschaftlichen Fahrzeug gegenüber zu stehen.
- Empfehlung: Beschilderung prüfen und anpassen.

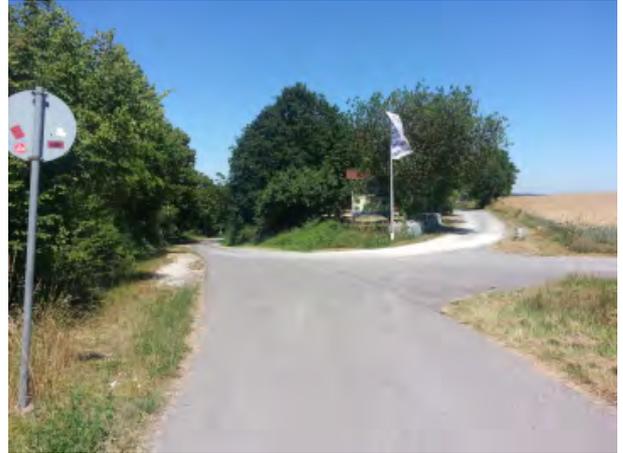
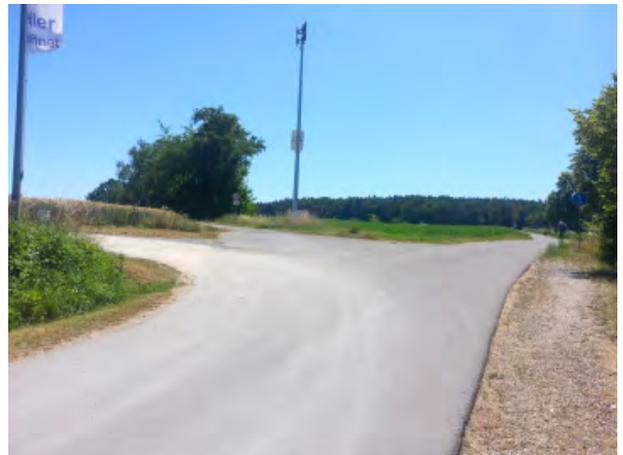
Standortnummer: 09471120-0016

Gefahrenstelle (leicht)

- Ab hier ist Kfz-Verkehr möglich, daher sollte ein Hinweis montiert werden, dass der gemeinsame Geh- und Radweg hier endet. Ansonsten könnten die Radfahrer von entgegen kommenden Fahrzeugen überrascht werden.

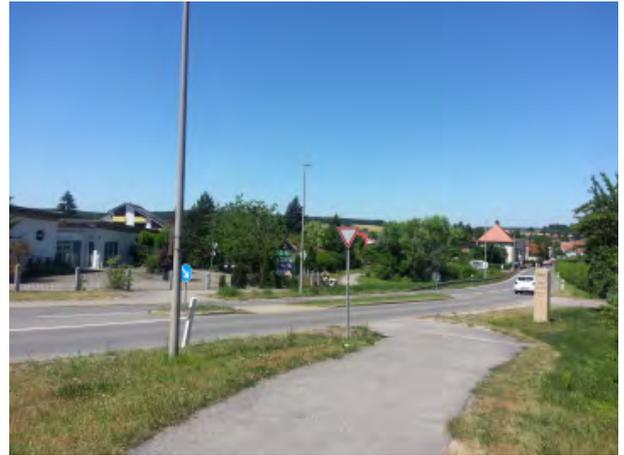
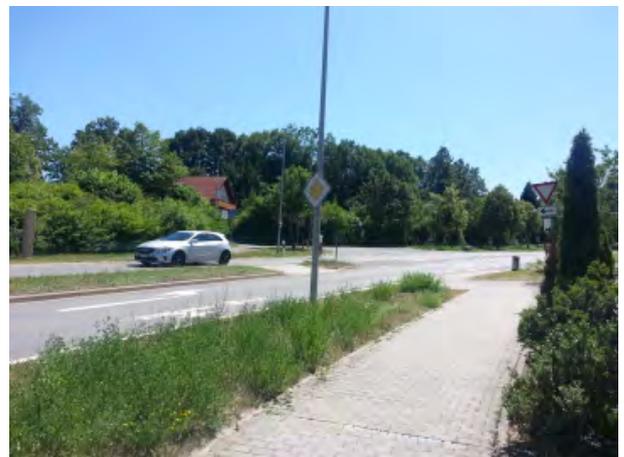
Standortnummer: 09471120-0018

Straßenquerung: St 2262 (innerorts)

- Kreuzung am Berg im Ortseingangsbereich, bei eher hohen Geschwindigkeiten. Die enge Kurvenführung zwingt zum abbremsen und verhindert flüssiges Fahrverhalten. Auch die Überleitung der Radfahrer Richtung Norden auf die andere Straßenseite ist schwierig (vgl. Gefahrenstelle 09471120-0019).

- Empfehlung: Verbreiterung Asphaltierung im Kurvenbereich. Kfz-Verkehr hat Vorfahrt, aber Hinweis auf kreuzende Radfahrer kann helfen, die Aufmerksamkeit aller Verkehrsteilnehmer zu erhöhen. Zudem Bewuchs im Kurvenbereich kurz halten, um die

engen Radien nicht noch zu verkleinern. Radfahrer Richtung Norden könnten hier komfortabel in den Mischverkehr geleitet werden, dazu die Überleitung asphaltieren und mit Bodenmarkierungen versehen.

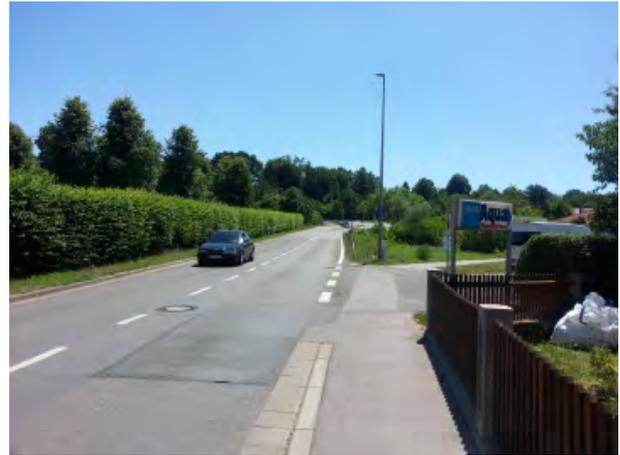
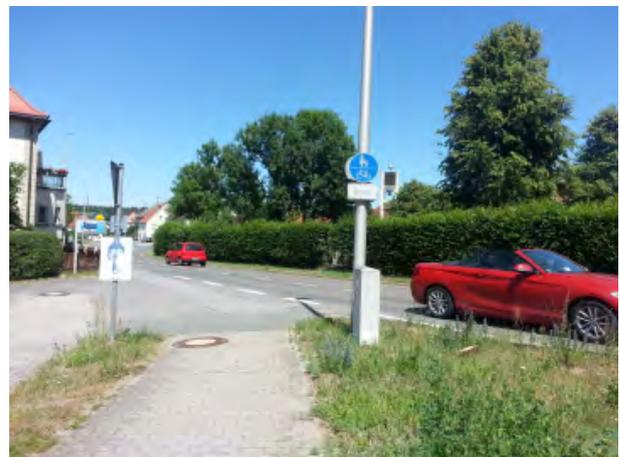
Standortnummer: 09471120-0019

Straßenquerung: St 2262 (innerorts)

- Überleitung in Mischverkehr nach Norden ist hier schwierig, da das Verkehrsaufkommen stark ist und die Radfahrer in einem spitzen Winkel auf die Staatsstraße treffen.

- Empfehlung: Da der benutzungspflichtige Geh- und Radweg auf der Westseite der Straße nur ca. 100 m lang ist, sollte überdacht werden, ob die Radfahrer nach Norden tatsächlich verpflichtend darauf geführt werden. Das bringt zwei Querungen der St 2262 mit sich. Würde man die Radfahrer Richtung Norden schon weiter südlich (an Standort 09471120-0018) in den

Mischverkehr überleiten, könnten unnötige Querungen vermieden werden.

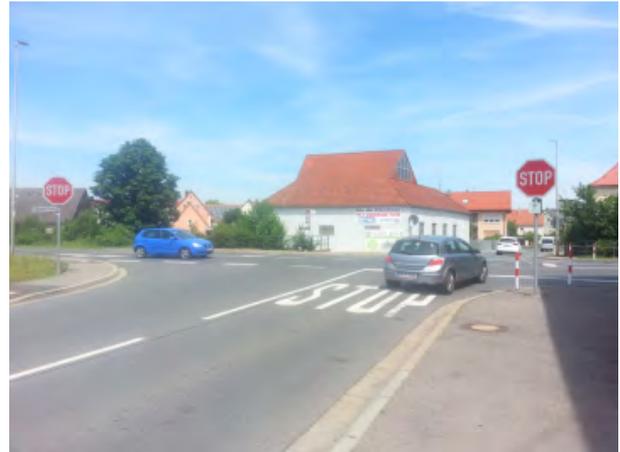
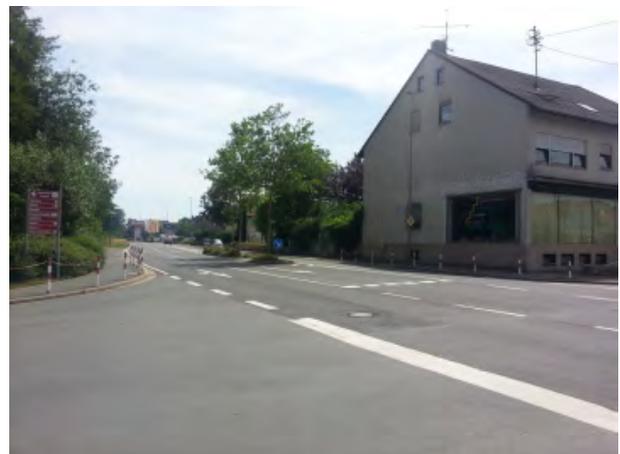
Standortnummer: 09471120-0021

Straßenquerung: B 22 (innerorts)

- Die sehr stark befahrene B 22 muss hier gequert werden, was für Radfahrer unangenehm ist. Die verkehrsrechtliche Situation ist mit Stoppschildern eindeutig geregelt und es gibt östlich der Kreuzung eine Querungshilfe für Fußgänger. Damit ist die Situation nicht ideal für den Radverkehr.

- Empfehlung: Eine klare Empfehlung kann hier nicht gegeben werden, da Veränderungen der Verkehrssituation, wie Ampeln o.ä. alle weiteren Verkehrsteilnehmer beeinflussen würden und der Radverkehr nicht isoliert betrachtet werden kann.

Wichtig wäre, falls es langfristig zu Veränderungen an der Kreuzungssituation kommt, dass dann auch der Radverkehr als gleichberechtigter Verkehrsteilnehmer betrachtet und integriert wird.

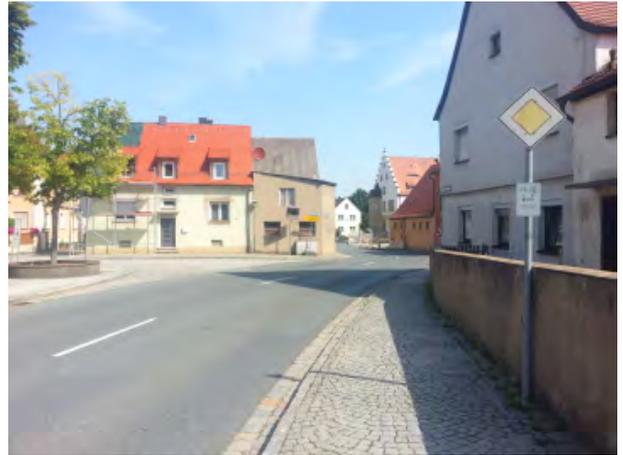
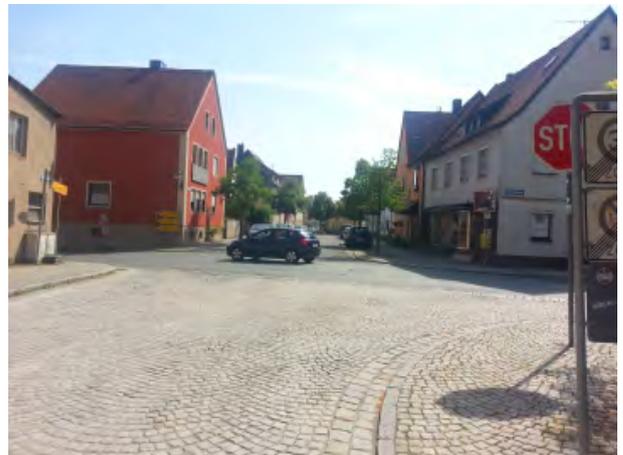
Standortnummer: 09471120-0026

Gefahrenstelle (leicht)

- Die Verkehrssituation ist hier unübersichtlich und die Straßen sind auf Grund der Bebauung nur schwer einsehbar. Mit den Verkehrsspiegeln im Kreuzungsbereich wurde eine sinnvolle Maßnahme ergriffen, um ein wenig mehr Übersicht zu schaffen.

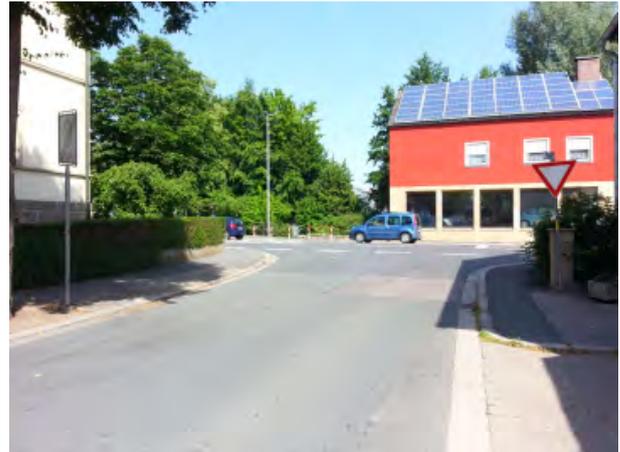
Standortnummer: 09471120-0033

Gefahrenstelle (leicht)

- Die sehr stark befahrene B 22 muss hier gequert werden, was für Radfahrer unangenehm ist. Die verkehrsrechtliche Situation ist mit Schildern eindeutig geregelt. Damit ist die Situation nicht ideal für den Radverkehr.

- Empfehlung: Eine klare Empfehlung kann hier nicht gegeben werden, da Veränderungen der Verkehrssituation, wie Ampeln o.ä. alle weiteren Verkehrsteilnehmer beeinflussen würden und der Radverkehr nicht isoliert betrachtet werden kann.

Wichtig wäre, falls es langfristig zu Veränderungen an der Kreuzungssituation kommt, dass auch der Radverkehr als gleichberechtigter Verkehrsteilnehmer betrachtet und integriert wird.

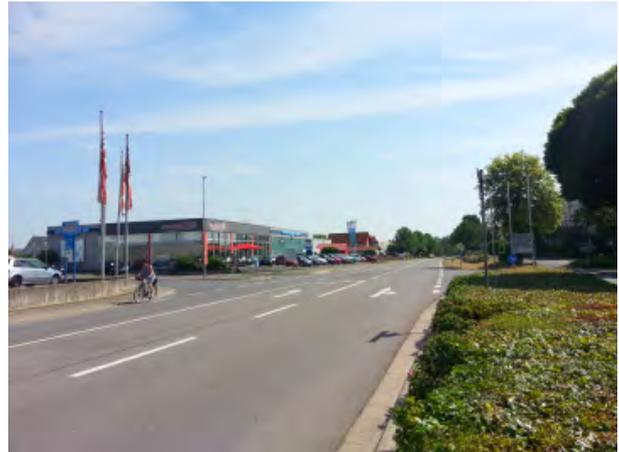
Standortnummer: 09471120-0041

Gefahrenstelle (leicht)

- Radfahrer Richtung Westen müssen hier auf die sehr stark befahrene B 22 einbiegen. Für Radfahrer Richtung Osten fehlt eine eindeutige Beschilderung zur Überleitung auf den Geh- und Radweg parallel der B 22.

- Empfehlung: Prüfen, ob eine Radverkehrsführung mit Radfahrstreifen möglich ist und eine eindeutige Beschilderung für Radfahrer anbringen. Insgesamt ist es sinnvoll, so viele Radfahrer wie möglich über den südlich verlaufenden Radweg zu führen, da dieser abseits des Verkehrs ist und zudem sehr gut befahrbar.

Die Nutzung der B 22 ist aktuell eher eine Notlösung, daher ist diese Strecke auch kein Bestandteil des Alltagsradverkehrsnetzes.

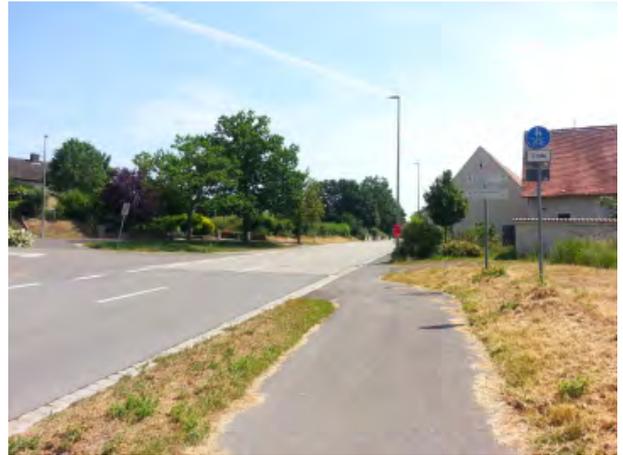
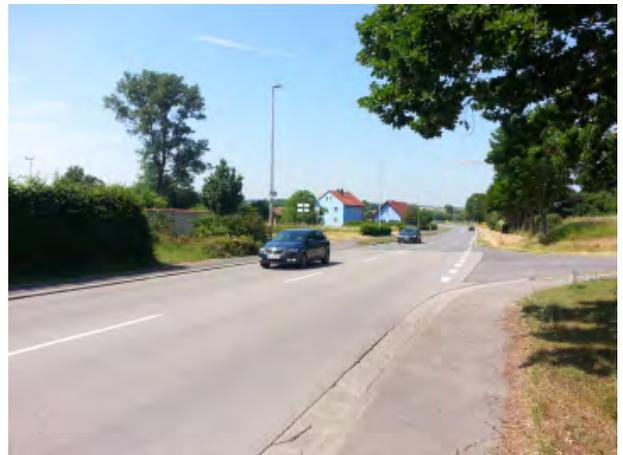
Standortnummer: 09471120-0060

Straßenquerung: B 22 (innerorts)

- Querung der Bundesstraße bei sehr starkem Verkehr notwendig.
- Empfehlung: Bitte prüfen, ob ein Hinweis auf kreuzende Radfahrer montiert werden kann.

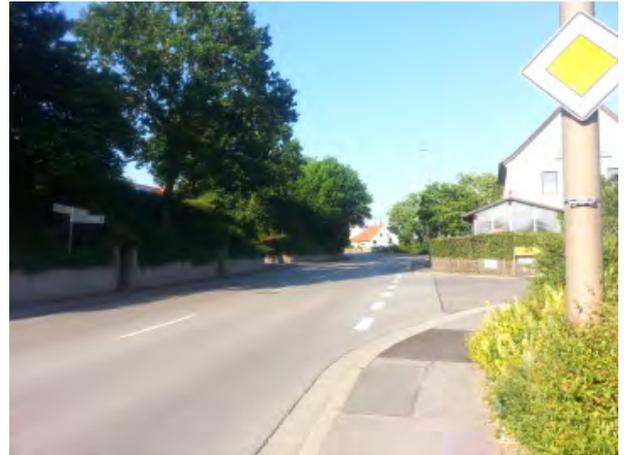
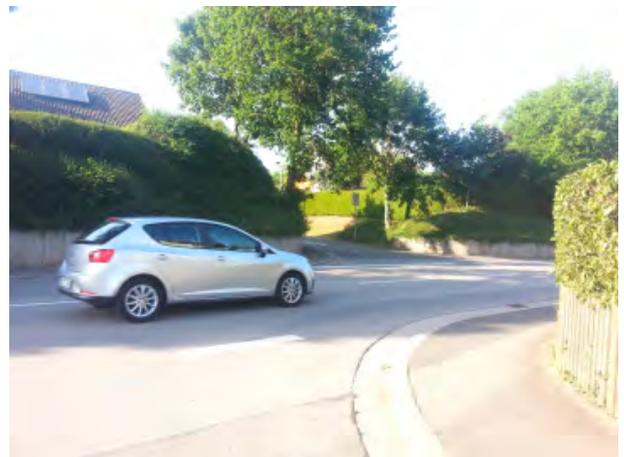
Standortnummer: 09471120-0061

Straßenquerung: B 22 (innerorts)

- Querung der Bundesstraße bei eingeschränkter Sicht und sehr starkem Verkehr notwendig.
- Empfehlung: Bitte prüfen, ob ein Hinweis auf kreuzende Radfahrer montiert werden kann. Zudem könnte eventuell ein Verkehrsspiegel zur Übersicht beitragen, allerdings muss noch einmal vor Ort geprüft werden, ob das tatsächlich ein Zugewinn an Sicherheit wäre.

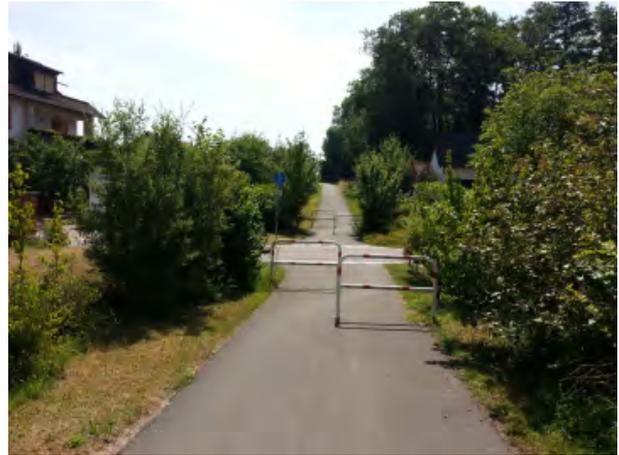
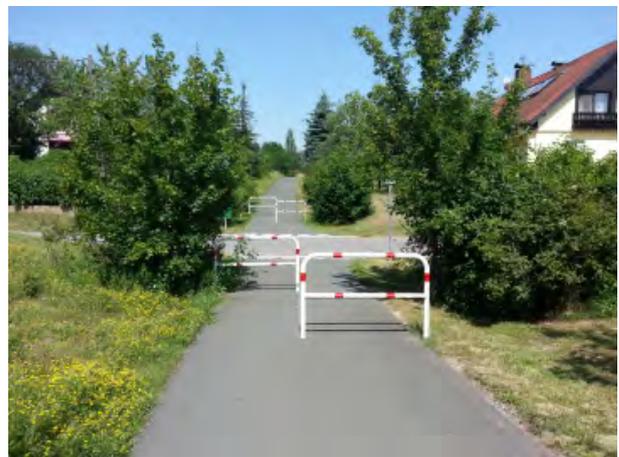
Standortnummer: 09471120-0071

Umlaufschranke (> 1,50m)

- Die Umlaufschranken weisen einen ausreichenden Abstand zueinander auf und sind gut sichtbar. Sie sind sinnvoll, um Kfz-Verkehr von den gut befahrbaren, asphaltierten Wegen fern zu halten. Dennoch sind sie ein Hindernis für Radfahrer, insbesondere mit Lastenräder und Anhängern. Hinzu kommt, dass es eine leichte Steigung / ein Gefälle gibt und die Radfahrer entsprechend schnell unterwegs sein können.

- Empfehlung: Bitte prüfen, ob die Umlaufschranken durch einzelne Poller in der Wegmitte ersetzt werden

können. Diese könnten mit einer zusätzlichen Bodenmarkierung gekennzeichnet werden, die auch bei der Lenkung der Radfahrer helfen könnte, indem die Fahrrichtungen jeweils mit Pfeilen angezeigt werden und eine Art Mittelstreifen im Bereich des Pollers aufgebracht wird.
