# Radverkehrskonzept Lkr. Bamberg

## Markt Ebrach

### Problemstellen

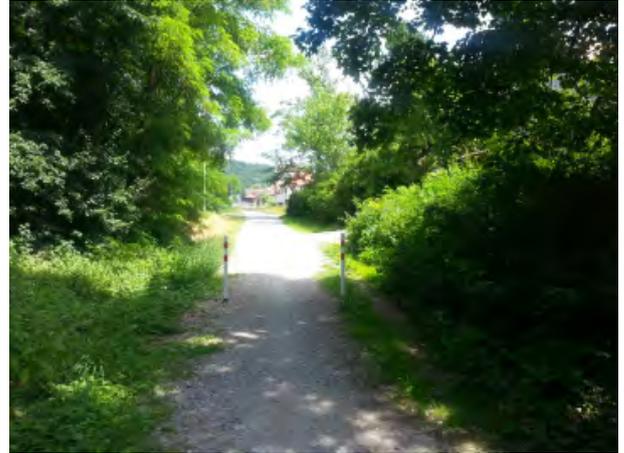
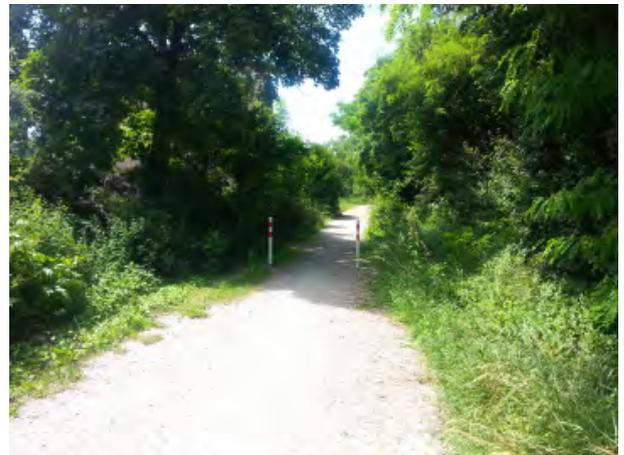
**Standortnummer:** 09471128-0009

Poller/Engstelle (> 1,30m)

- Poller stellen insbesondere bei Gruppen eine Problemstelle dar, da sie von hinten fahrenden Radfahrern leicht übersehen werden. In diesem Fall ist die Montage vorbildlich, da auf eine komfortable Durchfahrtsbreite geachtet wurde und die Poller am Wegrand montiert sind. Auch die Kenntlichmachung durch Signalfarbe ist sinnvoll und sorgt für bessere Sichtbarkeit, auch bei schlechten Lichtverhältnissen.
- Empfehlung: Darauf achten, dass der Bewuchs regelmäßig zurückgeschnitten wird, um weiterhin gute Fahrbedingungen zu garantieren.

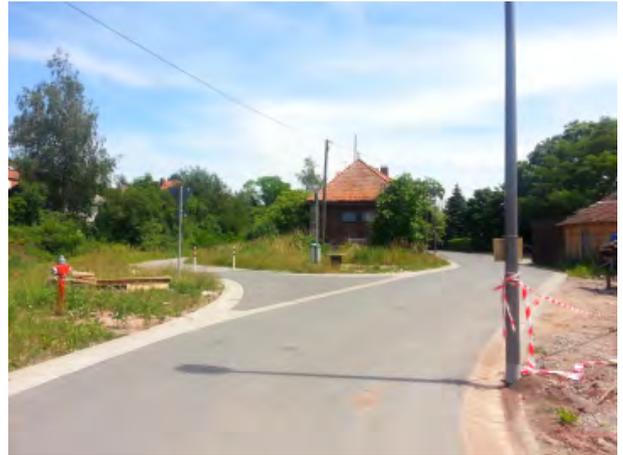
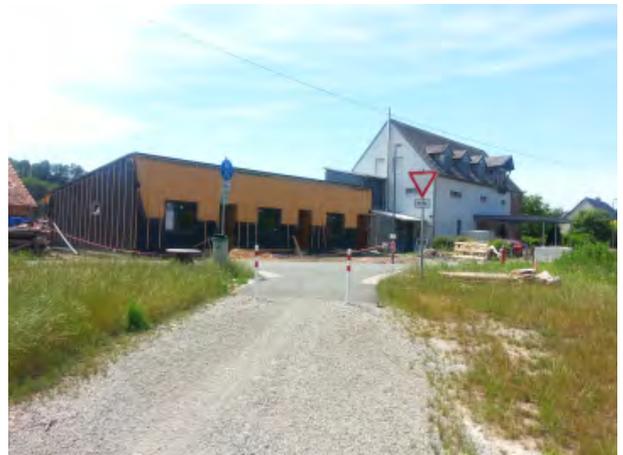
**Standortnummer:** 09471128-0010

Poller/Engstelle (> 1,30m)

- Poller stellen insbesondere bei Gruppen eine Problemstelle dar, da sie von hinten fahrenden Radfahrern leicht übersehen werden. In diesem Fall ist die Montage vorbildlich, da auf eine komfortable Durchfahrtsbreite geachtet wurde und die Poller am Wegrand montiert sind. Auch die Kenntlichmachung durch Signalfarbe ist sinnvoll und sorgt für bessere Sichtbarkeit, auch bei schlechten Lichtverhältnissen.
- Empfehlung: Bodenmarkierungen auf dem Asphalt könnten die Poller noch besser sichtbar machen.

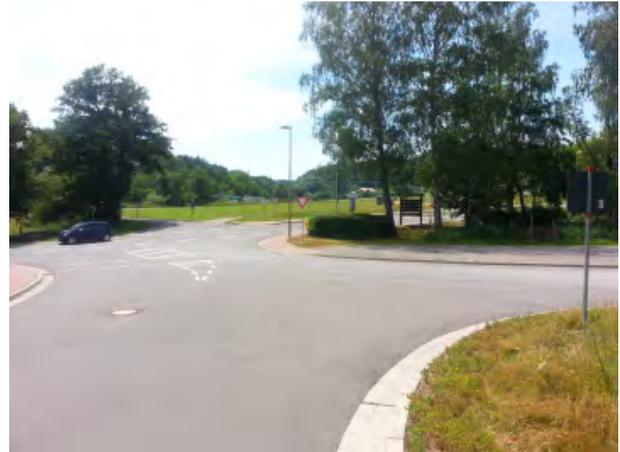
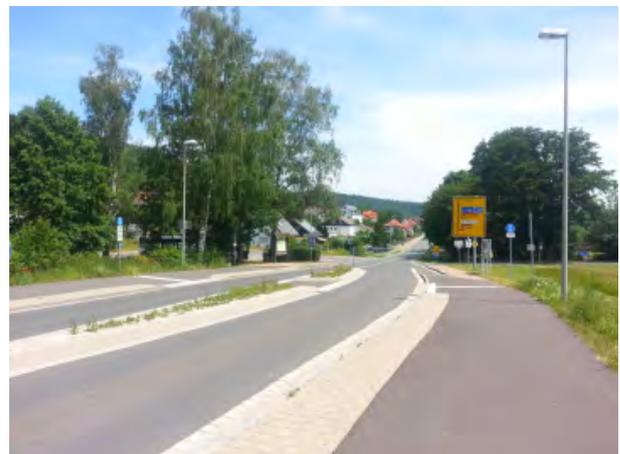
**Standortnummer:** 09471128-0011

Straßenquerung: B 22 (innerorts)

- Straßenquerung innerorts, die aber auf Grund der Lage unmittelbar hinter dem Ortsschild wie ausserorts zu beurteilen ist. Die Führung der Radfahrer Richtung Westen ist in diesem Fall nicht komplett klar, da sich die Querungshilfe, die auf den Radweg führt, erst hinter der Kurve befindet und einige Radfahrer voraussichtlich im Kreuzungsbereich bereits queren. Die Überleitung der Radfahrer Richtung Osten in den Mischverkehr ist hingegen gelungen.

- Empfehlung: Mit Bodenmarkierungen und Rad-Piktogrammen könnte für zusätzliche Klarheit gesorgt werden.

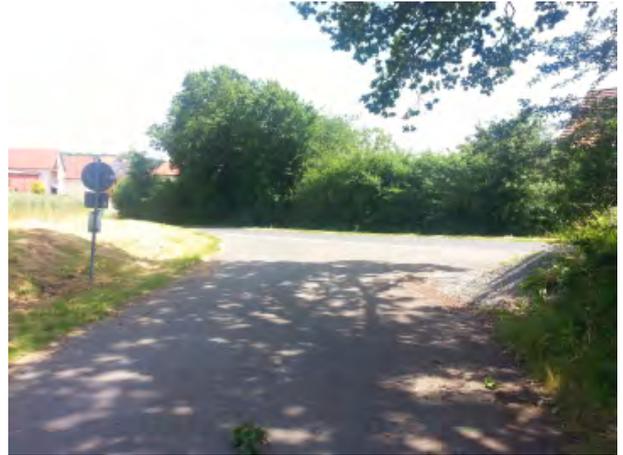
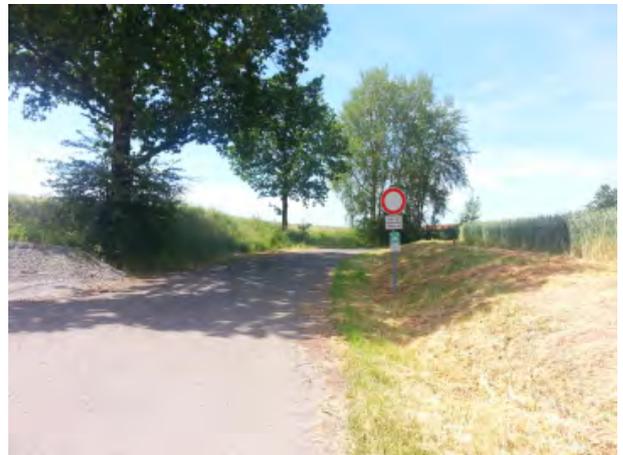
**Standortnummer:** 09471128-0019

Schranke

- Widerspruch zur StVO - Durchfahrt für Radfahrer verboten.
- Empfehlung: Bitte prüfen, ob Schild "Radfahrer frei" montiert werden kann.
