# Radverkehrskonzept Lkr. Bamberg

## Markt Hirschaid

### Problemstellen

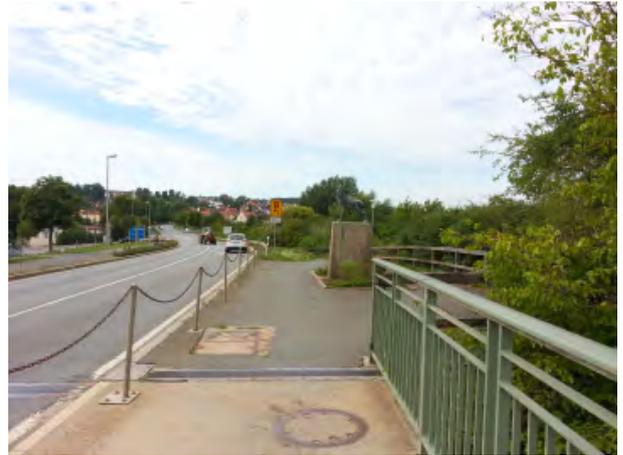
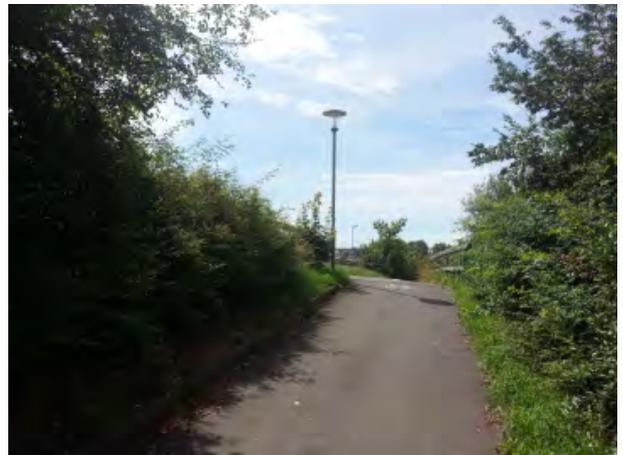
**Standortnummer:** 09471145-0009

Gefahrenstelle (leicht)

- Unübersichtliche Kreuzung. Bewuchs verringert das Sichtfeld zusätzlich. Entgegenkommende Radfahrer können erst spät gesehen werden, was insbesondere eine Gefahr im Begegnungsverkehr darstellt.
- Empfehlung: Bewuchs zurück schneiden und kurz halten, um Übersicht zu erhöhen. Zusätzlich können Bodenmarkierungen helfen, den Verkehr klarer zu lenken.

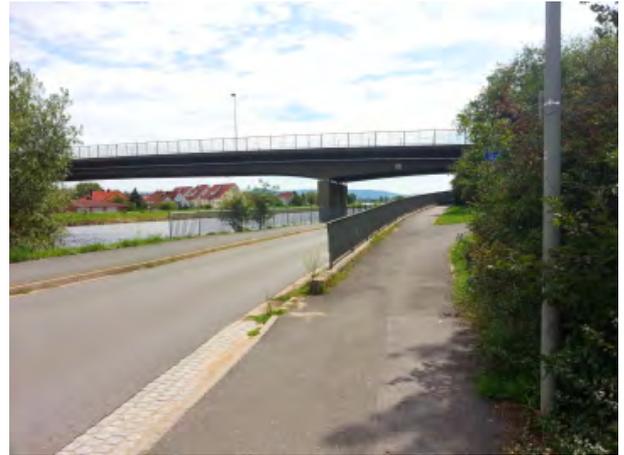
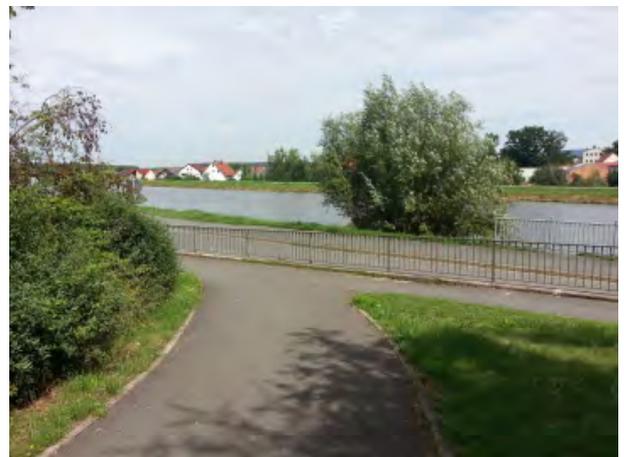
**Standortnummer:** 09471145-0010

Gefahrenstelle (leicht)

- Unübersichtliche Kreuzung. Bewuchs verringert das Sichtfeld zusätzlich. Entgegenkommende Radfahrer können erst spät gesehen werden, was insbesondere eine Gefahr im Begegnungsverkehr darstellt.
- Empfehlung: Bewuchs zurück schneiden und kurz halten, um Übersicht zu erhöhen. Zusätzlich können Bodenmarkierungen helfen, den Verkehr klarer zu lenken.

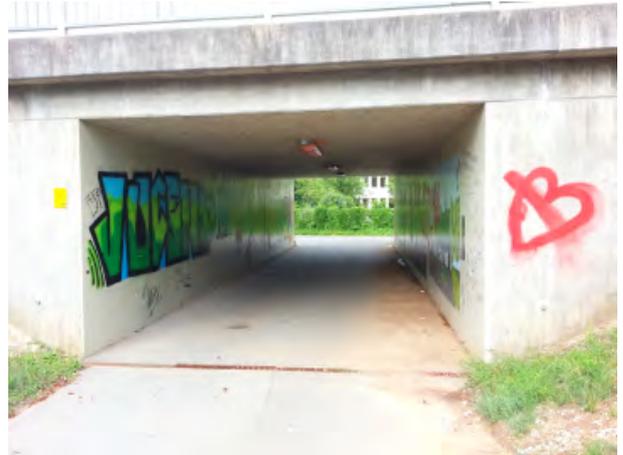
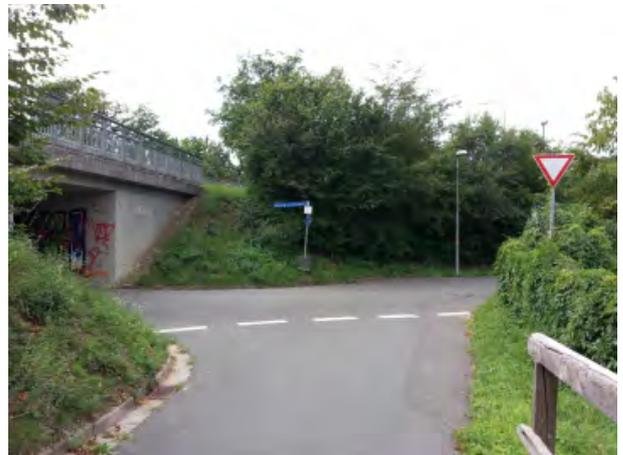
**Standortnummer:** 09471145-0011

Gefahrenstelle (leicht)

- Unübersichtliche Unterführung, dadurch Gefahr v.a. bei Begegnungsverkehr. Die Ordnungslinie und das "Vorfahrt achten" helfen, die Verkehrsführung klar zu regeln.
- Empfehlung: In der Unterführung einen Mittelstreifen zur Trennung der beiden Fahrrichtungen aufbringen und zusätzlich Bodenmarkierung mit Pfeilen für die jeweilige Fahrtrichtung.

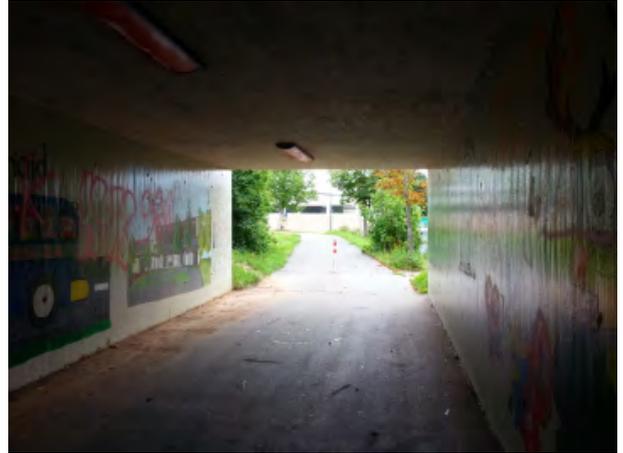
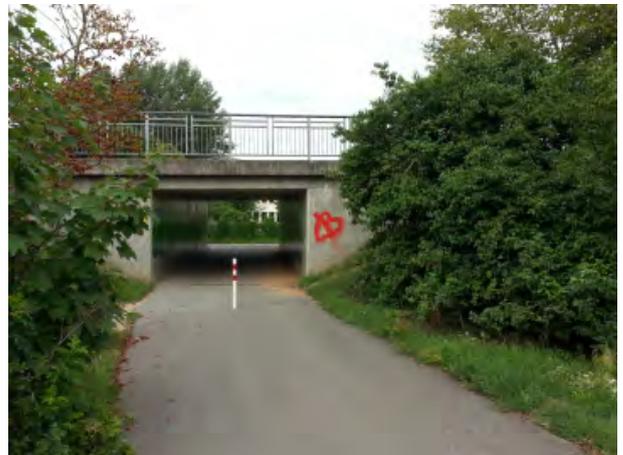
**Standortnummer:** 09471145-0012

Poller/Engstelle (> 1,30m)

- Poller stellen insbesondere bei Gruppen eine Problemstelle dar, da sie von hinten fahrenden Radfahrern leicht übersehen werden. Die Durchfahrtsbreite ist hier aber definitiv ausreichend.
- Empfehlung: Bodenmarkierung zur bessern Sichtbarkeit anbringen, so kann der Poller auch bei Dämmerung und schlechten Sichtverhältnissen besser wahrgenommen werden.

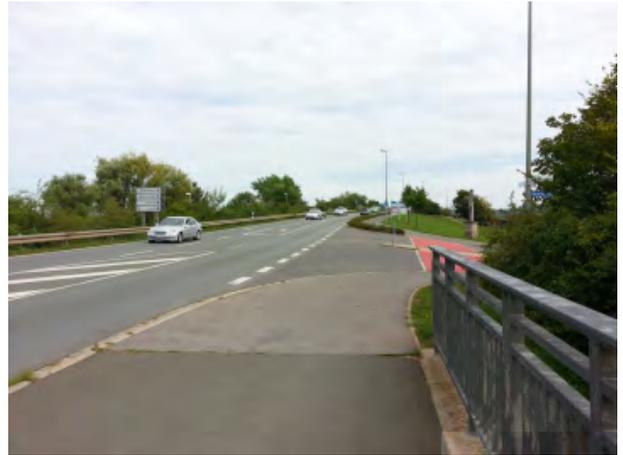
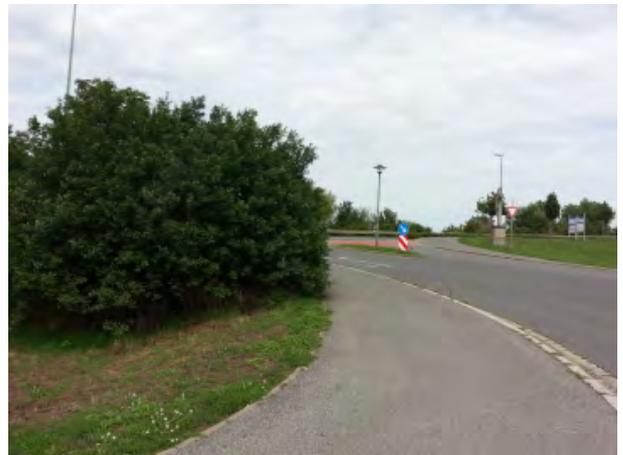
**Standortnummer:** 09471145-0013

Gefahrenstelle (leicht)

- Unübersichtlicher Kurvenbereich. Bewuchs zurück schneiden, um Sichtfeld zu vergrößern.

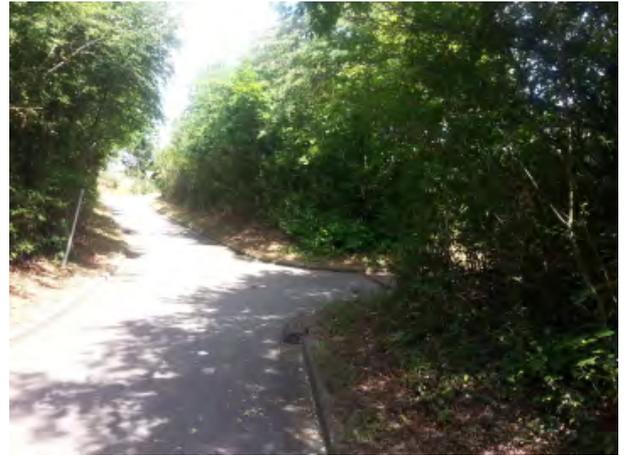
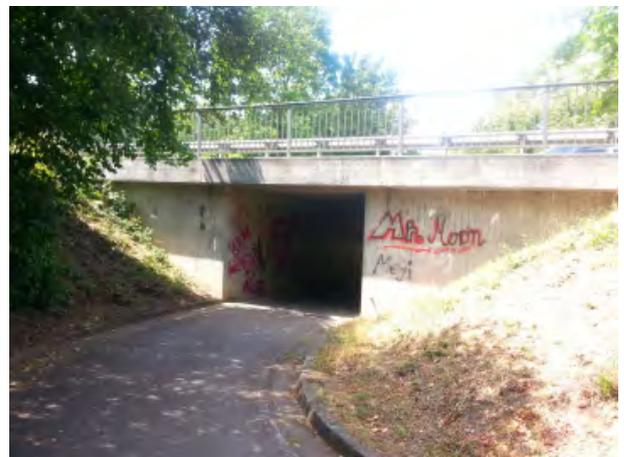
**Standortnummer:** 09471145-0025

Gefahrenstelle (leicht)

- Unübersichtliche Unterführung. Entgegenkommende Radfahrer können erst sehr spät gesehen werden, was insbesondere eine Gefahr im Begegnungsverkehr darstellt. Hinzu kommt der Bewuchs an den Seiten, der die Fahrbahnbreite zusätzlich verringert.

- Empfehlung: Bewuchs im gesamten Kurvenbereich stark zurück schneiden und kurz halten, um Sichtfeld möglichst frei zu halten. Zusätzlich Bodenmarkierungen mit Pfeilen in Fahrtrichtung und Mittellinie zur Trennung der Fahrtrichtungen aufbringen, um Radfahrer deutlicher zu lenken. Falls die Breiten ausreichen

könnten seitliche Begrenzungslinien für noch mehr Übersicht – auch bei Dämmerung und schlechter Sicht – sorgen.

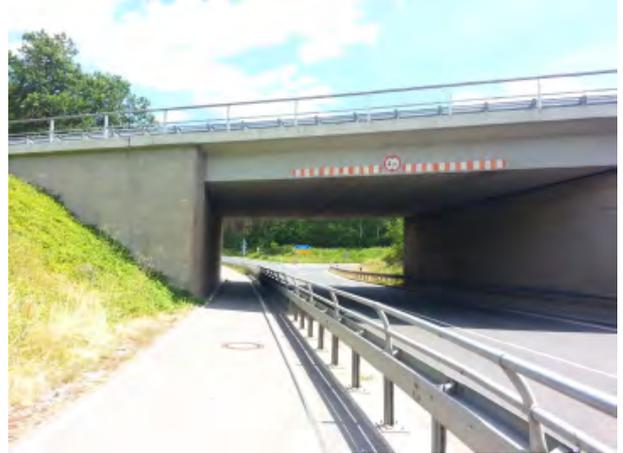
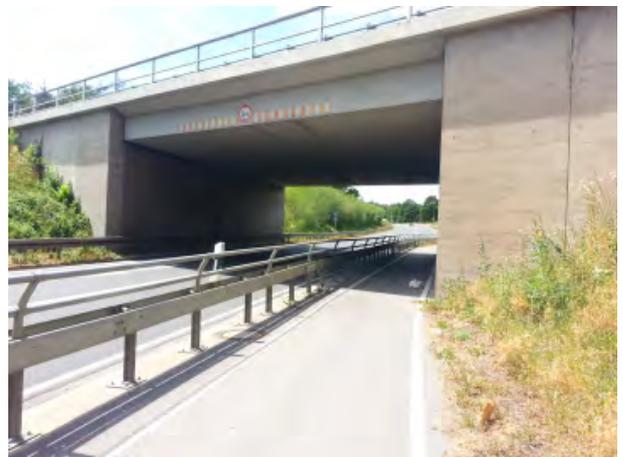
**Standortnummer:** 09471145-0030

Gefahrenstelle (leicht)

- Unübersichtliche Unterführung. Entgegenkommende Radfahrer können erst spät gesehen werden, was insbesondere eine Gefahr im Begegnungsverkehr darstellt. Zudem wird der Weg hier plötzlich schmaler.
- Empfehlung: Um das Schmalwerden des Radweges auch bei Dämmerung und schlechter Sicht deutlicher zu zeigen, können Warnmarkierungen an den Seitenwänden der Unterführung helfen.

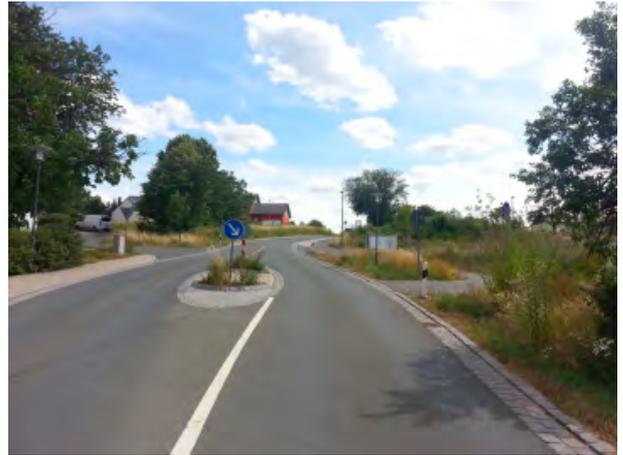
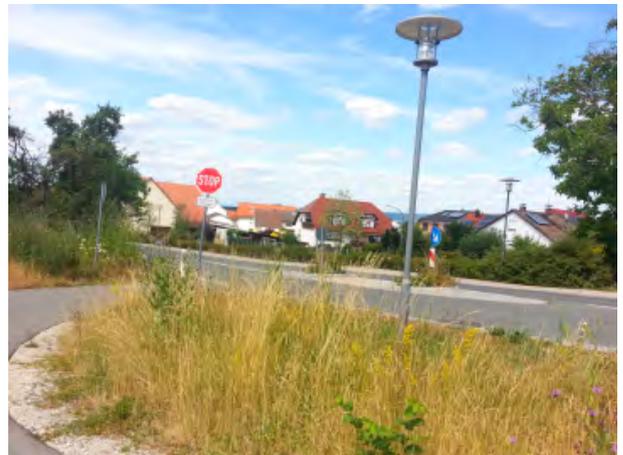
**Standortnummer:** 09471145-0045

Straßenquerung: BA 25 (innerorts)

- Straßenquerung innerorts. Die Beschilderung regelt die Vorfahrt eindeutig, die Querungshilfe unterstützt schwächere Verkehrsteilnehmer. Bitte prüfen, ob das Schild "Radfahrer absteigen" abgebaut werden kann, da es den Fahrfluss der Radfahrer extrem stört.

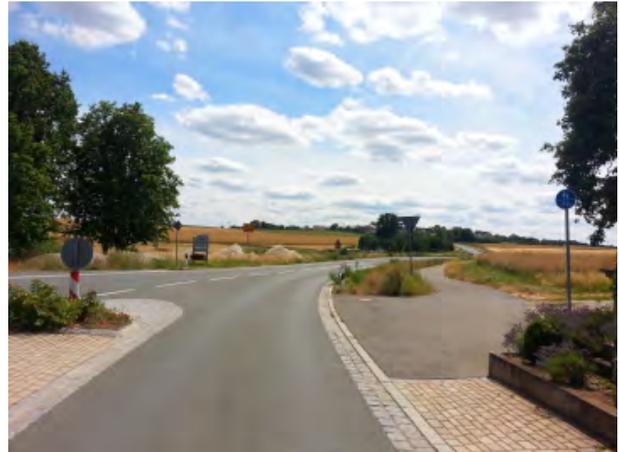
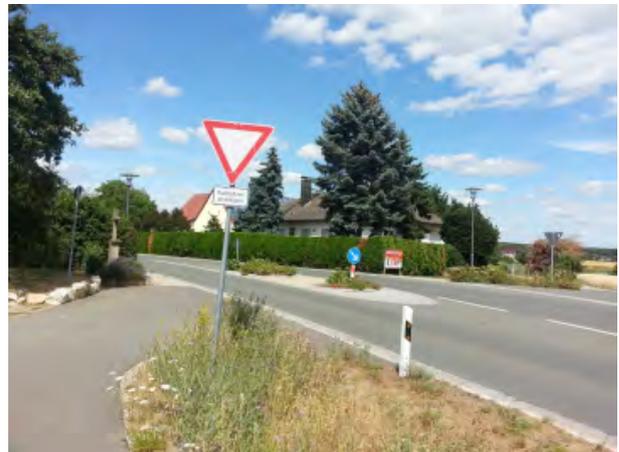
**Standortnummer:** 09471145-0047

Straßenquerung: BA 25 (innerorts)

- Straßenquerung innerorts, die aber auf Grund der Lage unmittelbar hinter dem Ortsschild wie ausserorts zu beurteilen ist. Die Beschilderung regelt die Vorfahrt eindeutig, die Querungshilfe unterstützt schwächere Verkehrsteilnehmer. Bitte prüfen, ob das Schild "Radfahrer absteigen" abgebaut werden kann, da es den Fahrfluss der Radfahrer extrem stört.

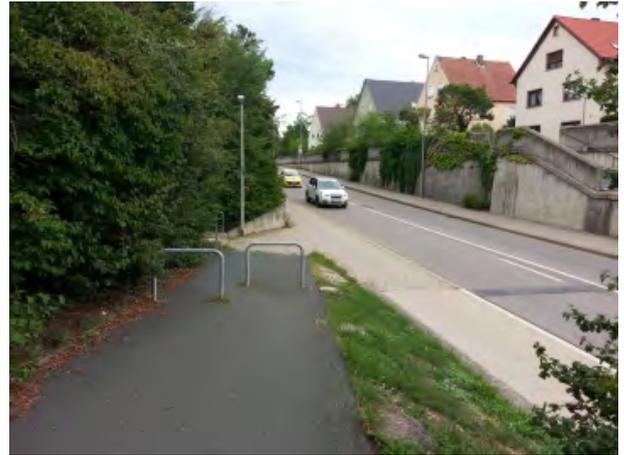
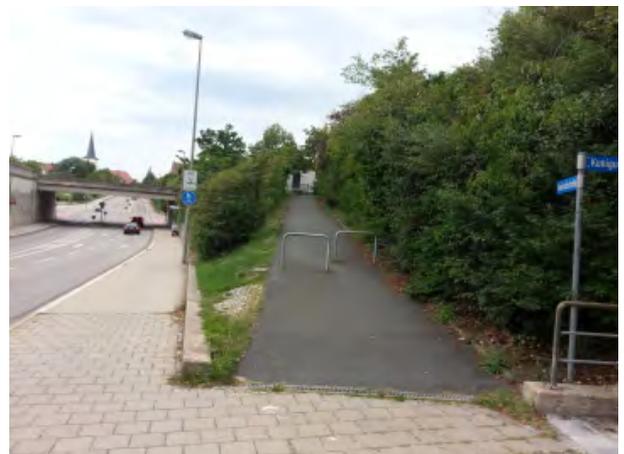
**Standortnummer:** 09471145-0075

Umlaufschranke (> 1,50m)

- Die Umlaufschranken sind im Radnetz nur hinderlich, wenn der Anschluss an die Wunschlinie östlich der Gleise hergestellt wird.

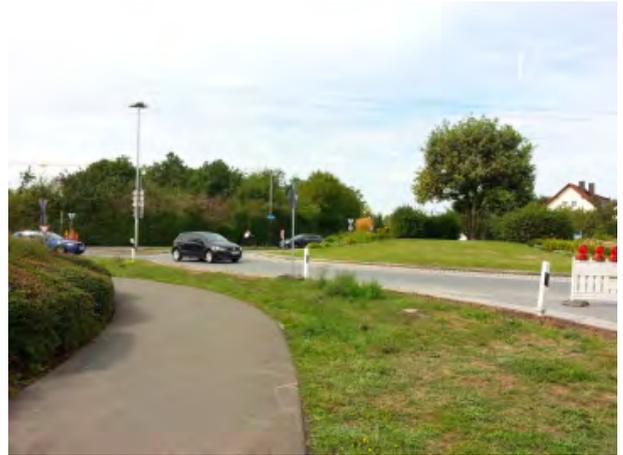
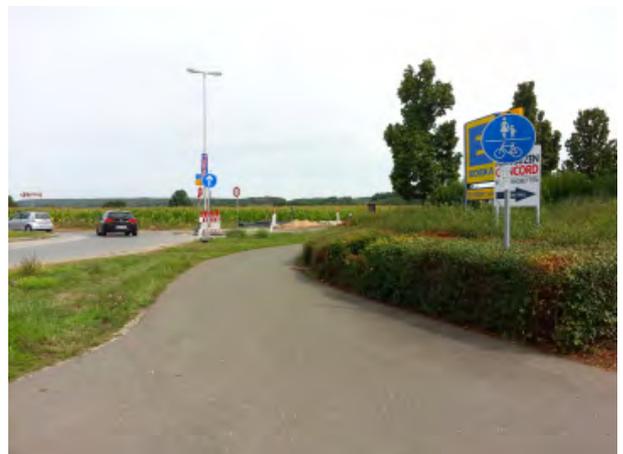
**Standortnummer:** 09471145-0087

Gefahrenstelle (leicht)

- Unübersichtliche Kurve, insbesondere bei Begegnungsverkehr.
- Empfehlung: Prüfen ob im Kurvenbereich eine Bodenmarkierung mit Mittellinie zur Trennung der Fahrtrichtungen angebracht werden kann.

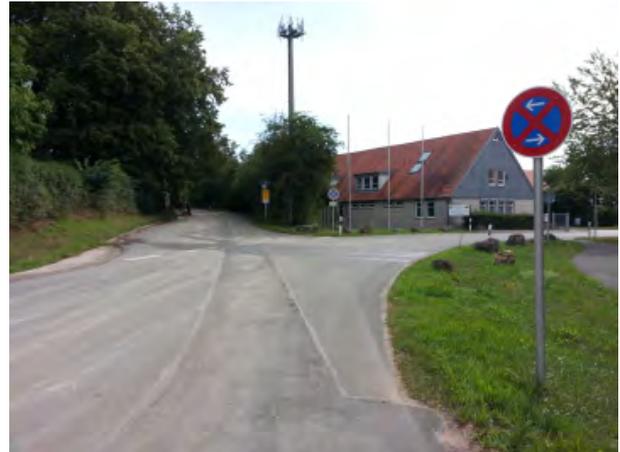
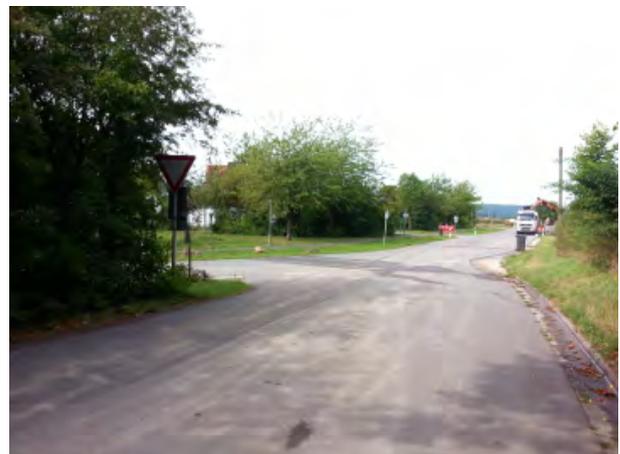
**Standortnummer:** 09471145-0090

Gefahrenstelle (leicht)

- Bei Einmündung in die bevorrechtigte Straße ist die Sicht schlecht. Ein Rückschnitt des Bewuchses könnte helfen und das Sichtfeld etwas erweitern.

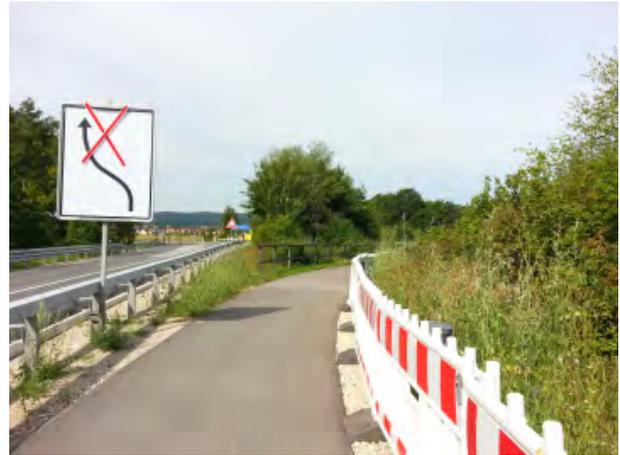
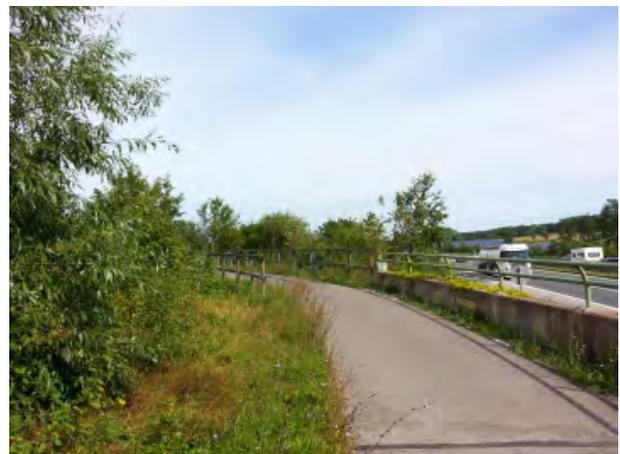
**Standortnummer:** 09471145-0093

Gefahrenstelle (leicht)

- Unübersichtliche Unterführung mit anschließenden Kurven. Entgegenkommende Radfahrer können erst sehr spät gesehen werden, was insbesondere eine Gefahr im Begegnungsverkehr darstellt. Hinzu kommt Bewuchs im Kurvenbereich.
- Empfehlung: Bewuchs im gesamten Kurvenbereich zurück schneiden und kurz halten, um Sichtfeld möglichst frei zu halten. Zusätzlich Bodenmarkierungen mit Pfeilen in Fahrtrichtung und Mittellinie aufbringen, um Radfahrer deutlicher zu lenken.

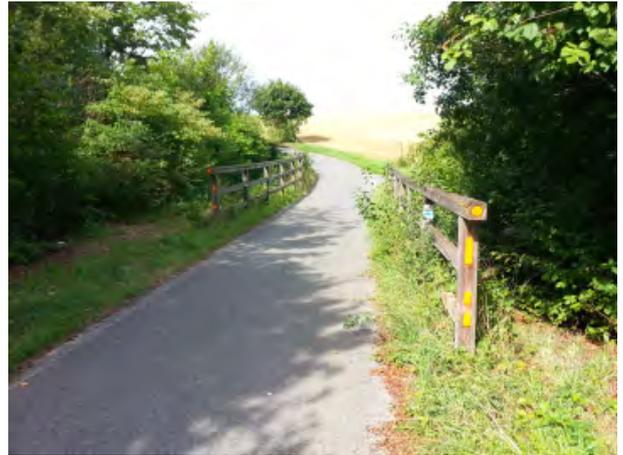
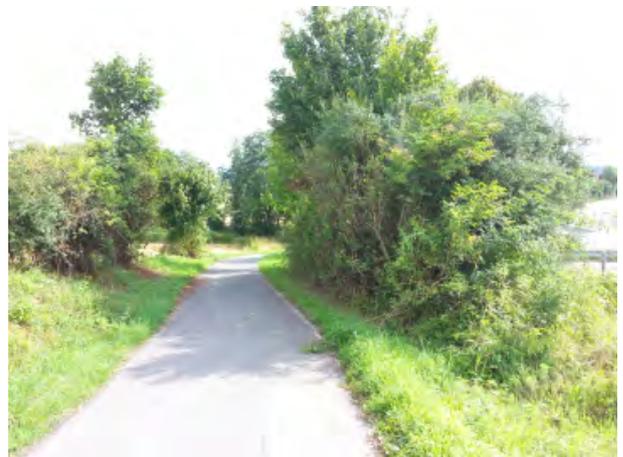
**Standortnummer:** 09471145-0096

Gefahrenstelle (leicht)

- Unübersichtliche Kurve. Bewuchs verringert das Sichtfeld zusätzlich. Entgegenkommende Radfahrer können erst spät gesehen werden, was insbesondere eine Gefahr im Begegnungsverkehr darstellt.
- Empfehlung: Bewuchs zurück schneiden und kurz halten, um Übersicht zu erhöhen.

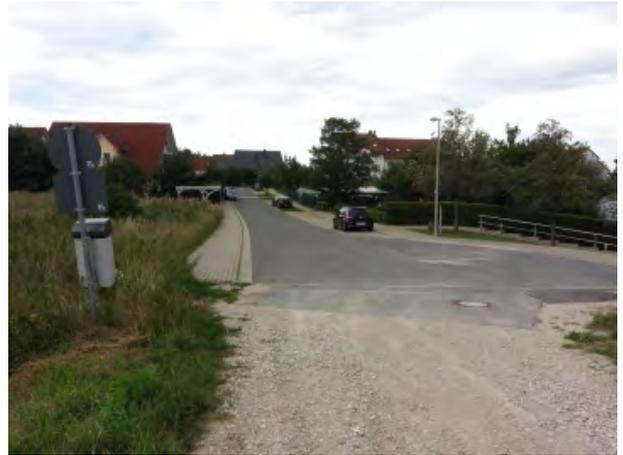
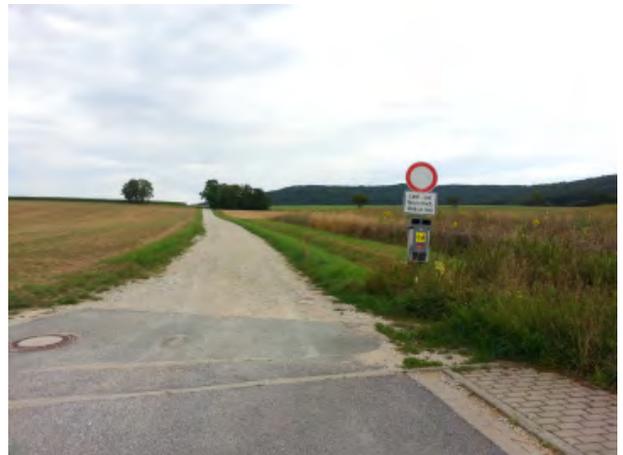
**Standortnummer:** 09471145-0100

Schranke

- Widerspruch zur StVO - Durchfahrt für Radfahrer verboten.
- Empfehlung: Bitte prüfen, ob Schild "Radfahrer frei" montiert werden kann.

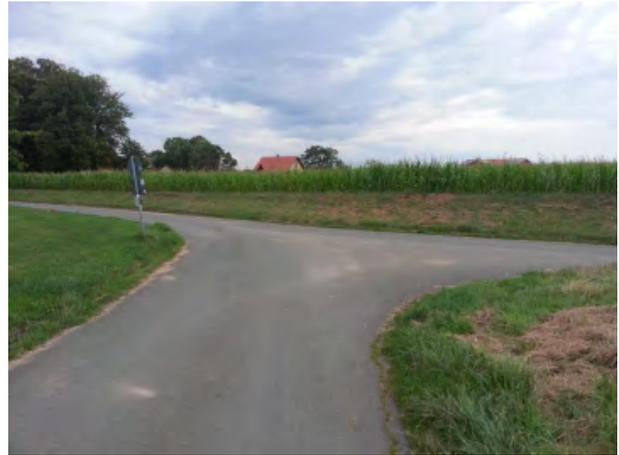
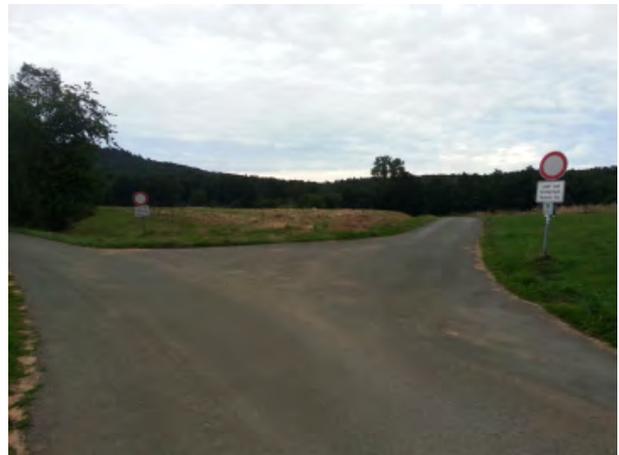
**Standortnummer:** 09471145-0105

Schranke

- Widerspruch zur StVO - Durchfahrt für Radfahrer verboten.
- Empfehlung: Bitte prüfen, ob Schild "Radfahrer frei" montiert werden kann.

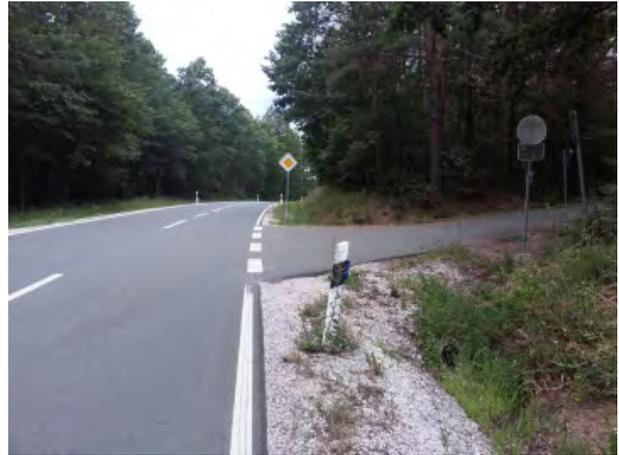
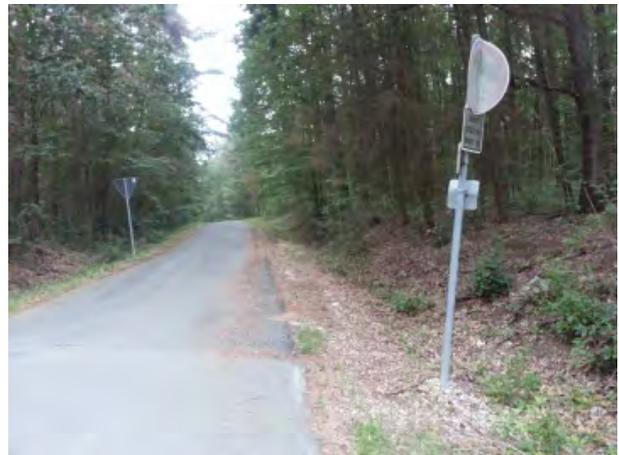
**Standortnummer:** 09471145-0106

Schranke

- Widerspruch zur StVO - Durchfahrt für Radfahrer verboten.
- Empfehlung: Bitte prüfen, ob Schild "Radfahrer frei" montiert werden kann.
