Radverkehrskonzept Lkr. Bamberg

Gemeinde Pommersfelden

Problemstellen

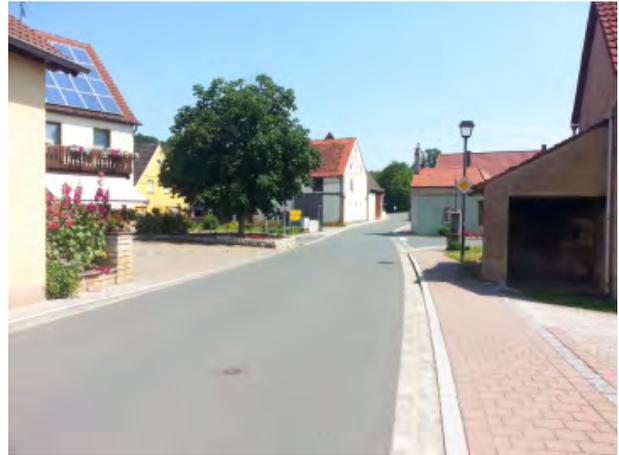
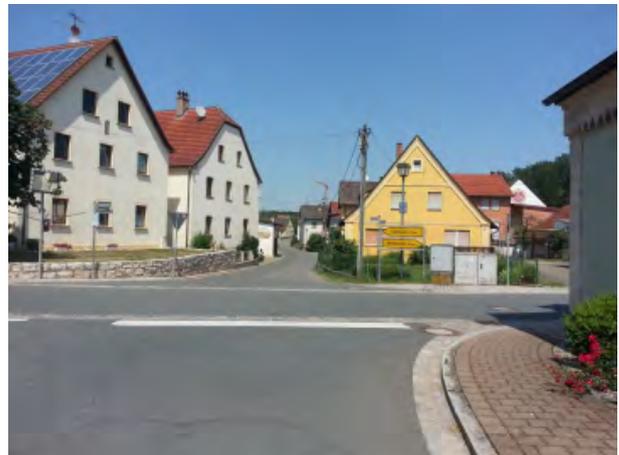
Standortnummer: 09471172-0005

Gefahrenstelle: BA 24 (leicht)

- Richtung Nordwesten Straßenquerung erforderlich.
Die Situation ist auf Grund der Bebauung unübersichtlich. Dennoch ist die Führung des Verkehrs durch Beschilderung und einen Verkehrsspiegel klar und eindeutig geregelt.

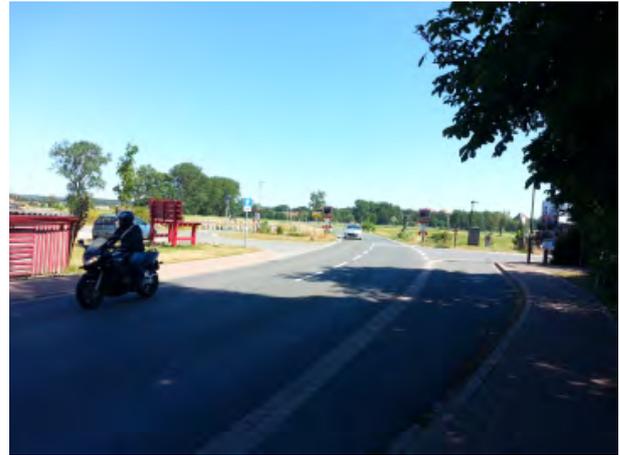
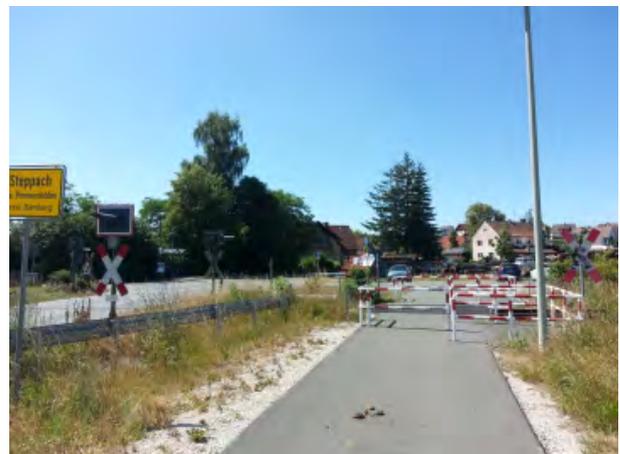
Standortnummer: 09471172-0023

Umlaufschranke (< 1,50m)

- Der Radweg endet vor den Umlaufschranken am Bahngleis. Diese sind ein schwieriges Hindernis für Radfahrer, insbesondere mit Lastenrädern und Anhängern. Aus Sicherheitsgründen ist es allerdings sinnvoll, den Zugang zu den Gleisen zu limitieren und zu lenken.

- Empfehlung: Prüfen, ob die Umlaufschranken weiter auseinander angeordnet werden können. Eine diagonale Ansträgung hilft, die Durchfahrt komfortabler zu gestalten und sorgt dennoch für eine Reduktion der Geschwindigkeit.

- Update: Lt. Information der Gemeinde werden die mittleren Schranken entfernt, um die komfortable Durchfahrt zu ermöglichen.
