# Radverkehrskonzept Lkr. Bamberg

## Stadt Schlüsselfeld

### Problemstellen

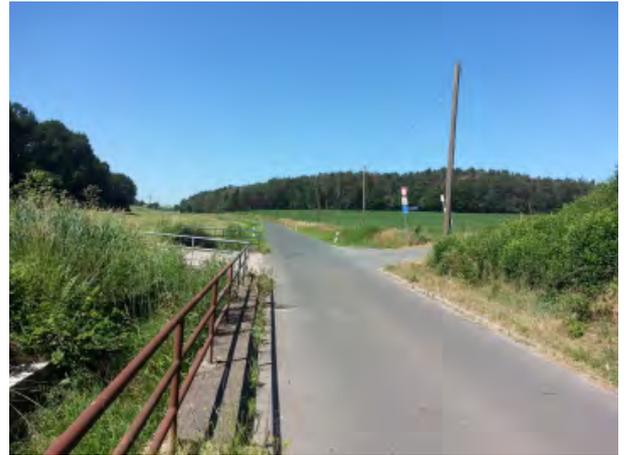
**Standortnummer:** 09471220-0008

**GEFAHRENSTELLE:**

Straßenquerung (ausserorts)

- Autos kommen mit recht hoher Geschwindigkeit und bei eingeschränkten Platzverhältnissen aus der Unterführung.
- Empfehlung: Schwellen am Boden, eine Geschwindigkeitsreduktion und ein Hinweis auf kreuzende Radfahrer könnten helfen, das Problem zu entschärfen.

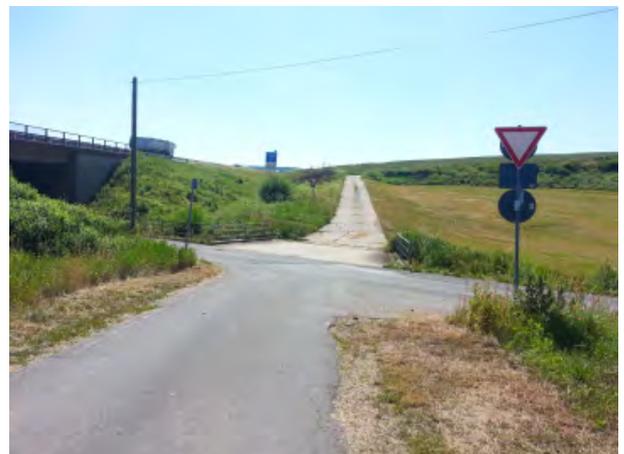
**GEFAHRENSTELLE:**

Schranke

- Widerspruch zur StVO - Durchfahrt für Radfahrer verboten.
- Empfehlung: Bitte prüfen, ob Schild "Radfahrer frei" montiert werden kann.

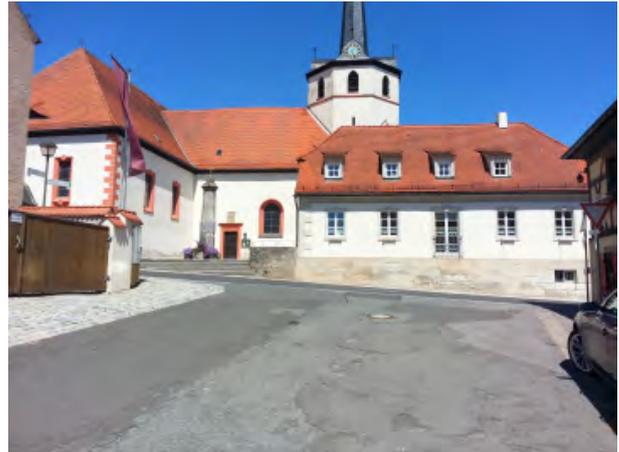
**Standortnummer:** 09471220-0028

**GEFAHRENSTELLE:**

Straßenquerung: St 2262 (innerorts)

- Querung der Staatsstraße bei eingeschränkter Sicht notwendig. Besonders für von Norden kommende Radfahrer ist dies schwierig, da die Verkehrsbelastung stark ist und die Bebauung das Sichtfeld einschränkt.
- Empfehlung: Bitte prüfen, ob die Geschwindigkeit gedrosselt, oder ein Hinweis auf kreuzende Radfahrer montiert werden kann. Zudem könnte eventuell ein Verkehrsspiegel ein wenig zur Übersicht beitragen, allerdings muss noch einmal vor Ort geprüft werden, ob das tatsächlich ein Zugewinn an Sicherheit wäre.

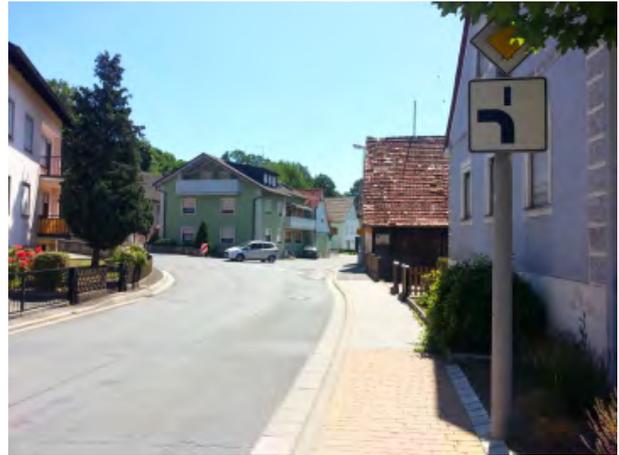
**Standortnummer:** 09471220-0029

**GEFAHRENSTELLE:**

Straßenquerung: St 2262 (innerorts)

- Querung der Staatsstraße bei eingeschränkter Sicht notwendig. Die Kurven erschweren die Übersicht und Autos und Radfahrer nehmen einander erst spät wahr.
- Empfehlung: Bitte prüfen, ob die Geschwindigkeit gedrosselt, oder ein Hinweis auf kreuzende Radfahrer montiert werden kann.

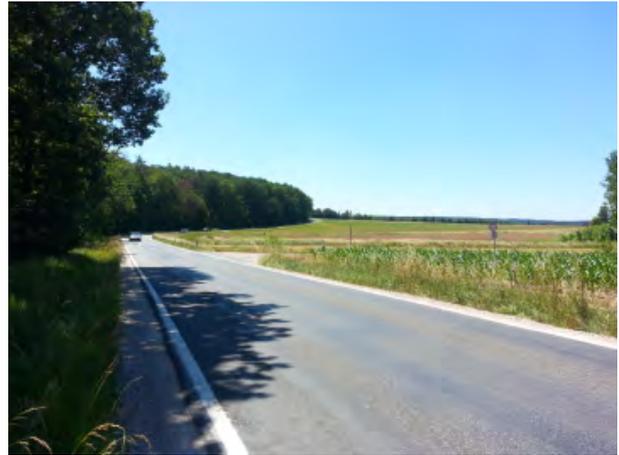
**Standortnummer:** 09471220-0034

**GEFAHRENSTELLE:**

schneller Verkehr: St 2262

- Der Verkehr auf der St 2262 ist stark und sehr schnell, was die Situation für Radfahrer unangenehm macht.

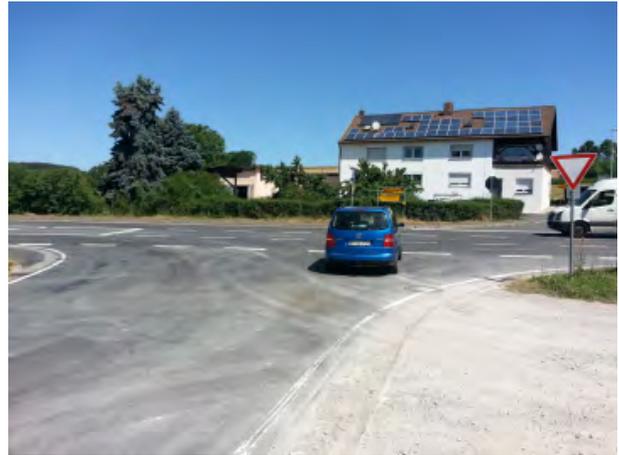
**Standortnummer:** 09471220-0038

**GEFAHRENSTELLE:**

Straßenquerung: St 2260 (ausserorts)

- Straßenquerung bei Verkehrsaufkommen. Das Ortsschild ist noch nicht passiert, daher ist das Verkehrstempo hoch.
- Empfehlung: Bitte prüfen, ob Geschwindigkeit hier reduziert werden kann. Je nach Radfahrerfrequenz sollte zudem über eine Querungshilfe oder eine Ampel nachgedacht werden. Davon würden auch Fußgänger und Nutzer des ÖPNV profitieren, da sich unmittelbar an der Kreuzung eine Haltestelle befindet.

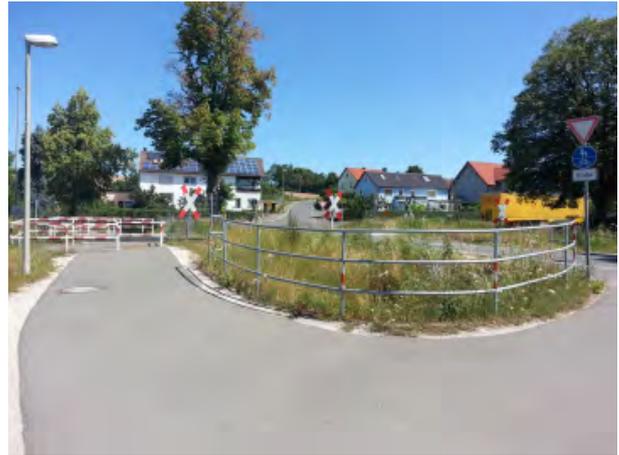
**Standortnummer:** 09471220-0039

**GEFAHRENSTELLE:**

Umlaufschranke (< 1,50m)

- Die Umlaufschranke erschwert das Durchkommen für Radfahrer, insbesondere bei Lastenrädern, oder Rädern mit Anhänger.

- Empfehlung: Bitte die Anordnung des gemeinsamen Geh- und Radwegs für nur 200 m Fahrt hier prüfen. Voraussichtlich wäre die Führung im Mischverkehr, ohne unnötige Querungen in diesem Fall sinnvoll. Dies wäre auch schlüssig, da die Weiterfahrt in Richtung Norden nach Possenfelden erfolgt und der gemeinsame Geh- und Radweg zur Bushaltestelle westlich des Kreuzungsbereichs führt.

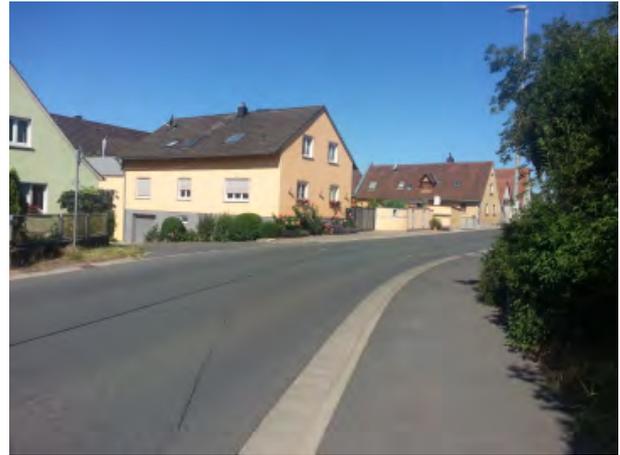
**Standortnummer:** 09471220-0054

**GEFAHRENSTELLE:**

Straßenquerung: St 2260 (innerorts)

- Radfahrer in Richtung Süden müssen hier die Straße queren, wobei entgegenkommende Fahrzeuge erst sehr spät gesehen werden. Dies ist unter anderem dem Bewuchs am Rand geschuldet, der den Kurvenbereich verdeckt. Auch für die Radfahrer, die von Süden kommen, ist das Einfädeln in den Mischverkehr nicht einfach, da der Weg zur St 2260 leicht ansteigt und die Bebauung nur geringe Übersicht ermöglicht.

- Empfehlung: Bewuchs auf Nordseite der St 2260 zurück schneiden und kurz halten, um eine bessere Sicht zu ermöglichen. Für die von Süden kommenden

Radfahrer bitte prüfen, ob ein Verkehrsspiegel am Lichtmast angebracht werden kann, der das Sichtfeld erweitert.

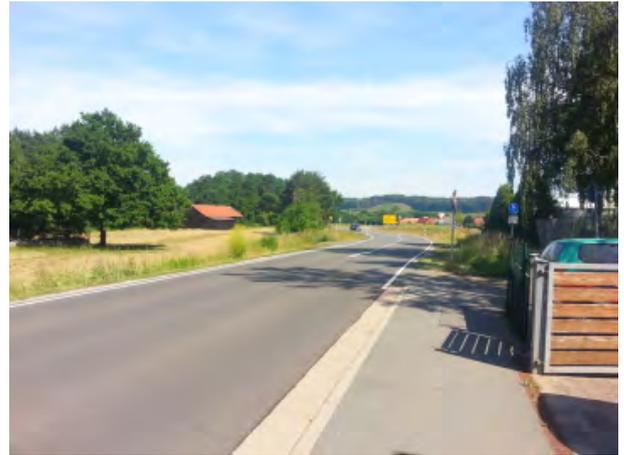
**Standortnummer:** 09471220-0058

**GEFAHRENSTELLE:**

Straßenquerung: BA 20 (innerorts)

- Straßenquerung innerorts, die aber auf Grund der Lage unmittelbar hinter dem Ortsschild wie ausserorts zu beurteilen ist. Der gemeinsame Geh- und Radweg endet hier relativ abrupt und ein einfädeln in den Mischverkehr ist notwendig.
- Aktuell handelt es sich bei der Strecke allerdings noch um eine Wunschlinie. Wenn diese realisiert wird, sollte auch die Thematik der Straßenquerung aufgegriffen werden und für eine flüssige Überleitung in den Mischverkehr gesorgt werden.

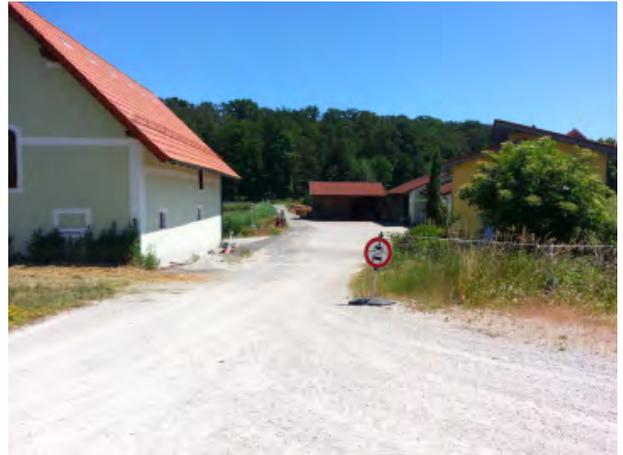
**Standortnummer:** 09471220-0500

**GEFAHRENSTELLE:**

Schranke

- Widerspruch zur StVO - Durchfahrt für von Osten kommende Radfahrer verboten.
- Lt. Auskunft der Gemeinde wird die Durchfahrt vom Besitzer nicht gewünscht, daher erfolgt die Netzführung über die BA 2.
