Radverkehrskonzept Lkr. Bamberg

Gemeinde Stadelhofen

Problemstellen

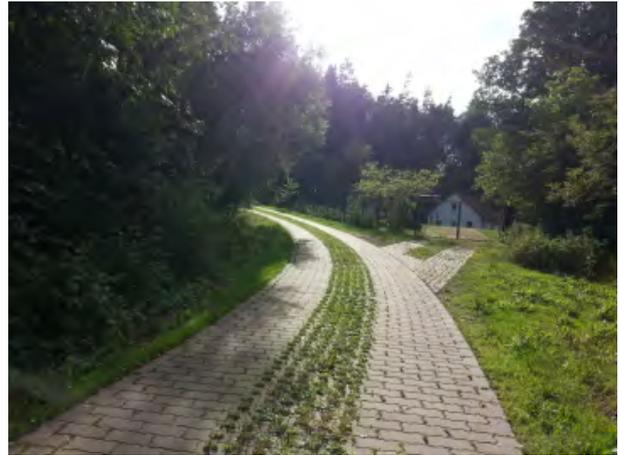
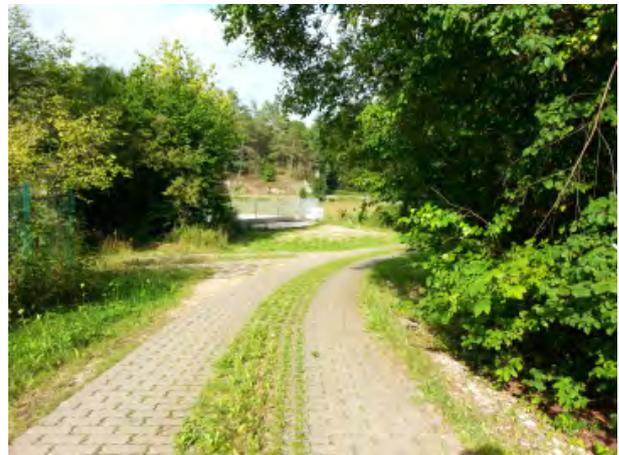
Standortnummer: 09471189-0011

Gefahrenstelle (leicht)

- Unübersichtliche Kurve. Entgegenkommende Radfahrer können erst sehr spät gesehen werden, was insbesondere eine Gefahr im Begegnungsverkehr darstellt. Hinzu kommt der Bewuchs an den Seiten, der die Fahrbahnbreite zusätzlich verringert.

- Empfehlung: Bewuchs zurück schneiden und kurz halten.

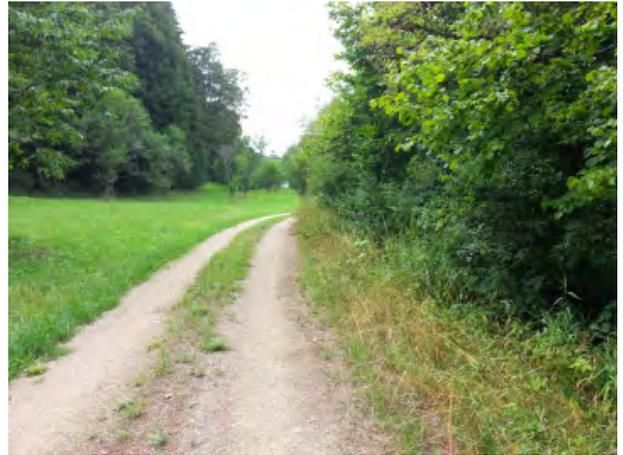
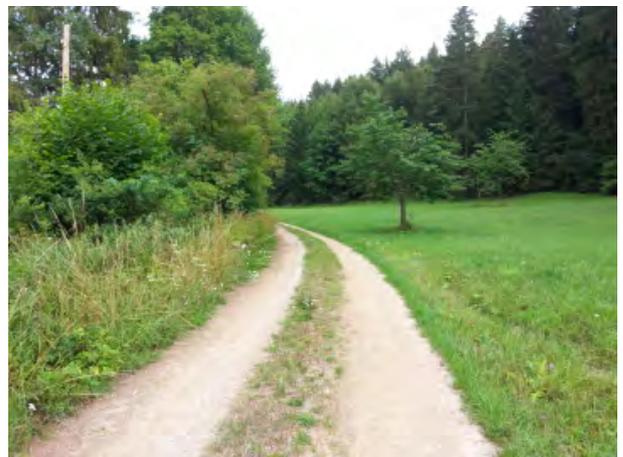
Standortnummer: 09471189-0013

Gefahrenstelle (leicht)

- Unübersichtliche Kurve. Entgegenkommende Radfahrer können erst sehr spät gesehen werden, was insbesondere eine Gefahr im Begegnungsverkehr darstellt. Hinzu kommt der Bewuchs an den Seiten, der die Fahrbahnbreite zusätzlich verringert.

- Empfehlung: Bewuchs zurück schneiden und kurz halten.

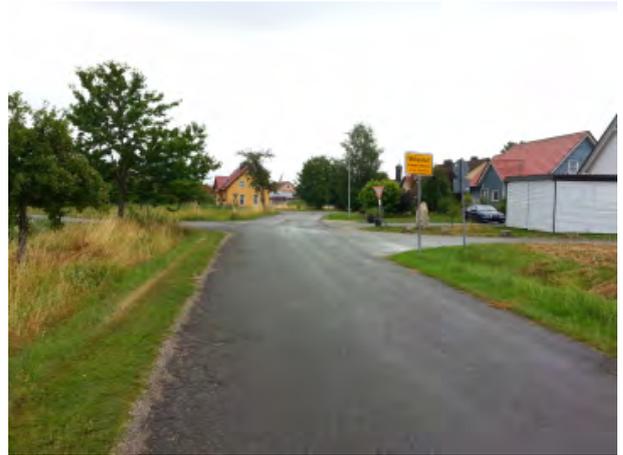
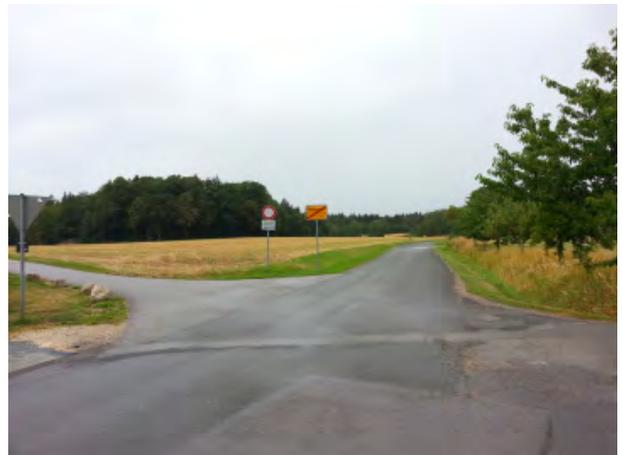
Standortnummer: 09471189-0018

Schranke

- Widerspruch zur StVO - Durchfahrt für Radfahrer verboten.
- Empfehlung: Bitte prüfen, ob Schild "Radfahrer frei" montiert werden kann.
