Radverkehrskonzept Lkr. Bamberg

Entwicklungsmaßnahmen

BA 52: Gerach – Reckendorf mit der Nummer 09471-021

BA 38: Gerach – Laimbach mit der Nummer 09471-022

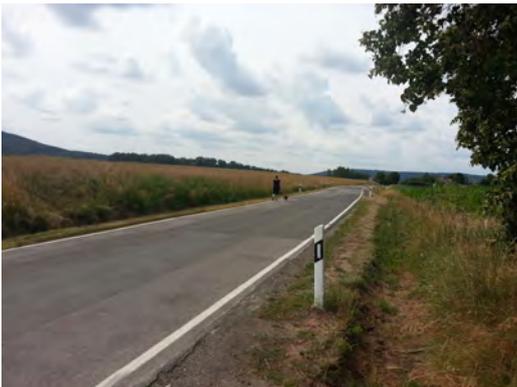
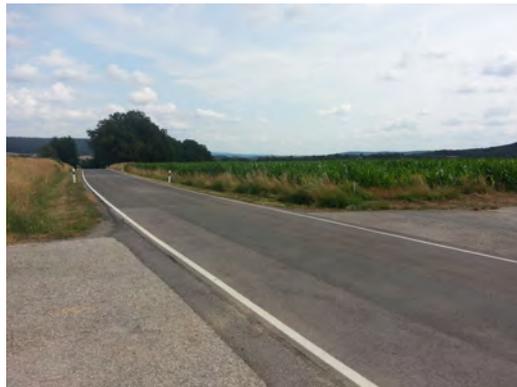
Fotos

Mäßiger Verkehr (DTV 1.399 Fahrzeuge). Hügelige Strecke ohne Mittelstreifen. Am Befahrungstag unproblematisch befahrbar. Aufnahme als Bestand ins Konzept denkbar, ggf. prüfen, ob Temporeduktion angeordnet werden kann.

Die Strecke hat eine Gesamtlänge von 1.8 km

Detailinfo	Ist-Zustand:	Streckenlänge [m]:	Soll-Zustand:
Führungsform	Fahrbahn mit Kfz-Verkehr (bis 50 km/h)	484	---
Führungsform	Fahrbahn mit Kfz-Verkehr (bis 50 km/h)	498	gemeinsamer Geh- und Zweirichtungsradweg
Führungsform	Fahrbahn mit Kfz-Verkehr (über 80 km/h)	795	gemeinsamer Geh- und Zweirichtungsradweg
Verkehrsbelastung	500 bis 1.500 Kfz/Tag (mäßig)	1.293	---
Verkehrsbelastung	OK	484	---
Verkehrssicherheit Rad	OK	484	---
Verkehrssicherheit Rad	OK	1.293	hoch
Wegebelag		1.293	Asphalt
Wegebelag	Asphalt	484	---
Wegezustand Rad		1.293	sehr gut
Wegezustand Rad	OK	484	---

Beibehalten der Wunschlinie, allerdings ohne Ausbaupriorität oder Streichung aus dem Konzept, da Fokus so oder so auf der BA 38 liegen soll.

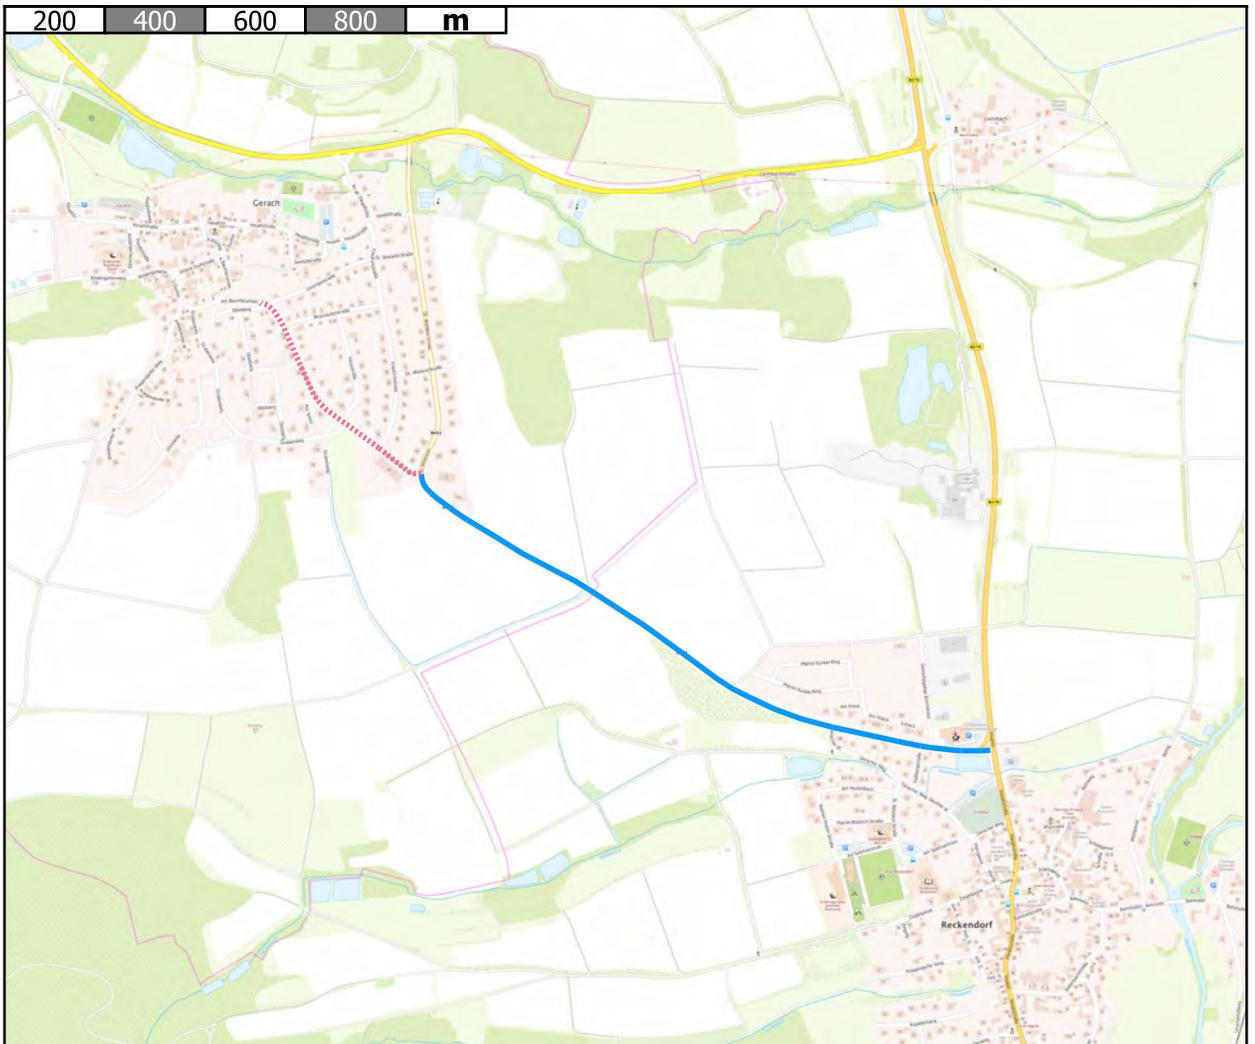
Kartenausschnitt der Route BA 52: Gerach – Reckendorf

Verbindung von Gerach und Reckendorf via BA 52.

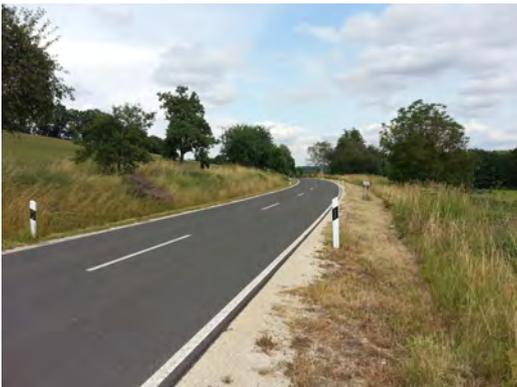
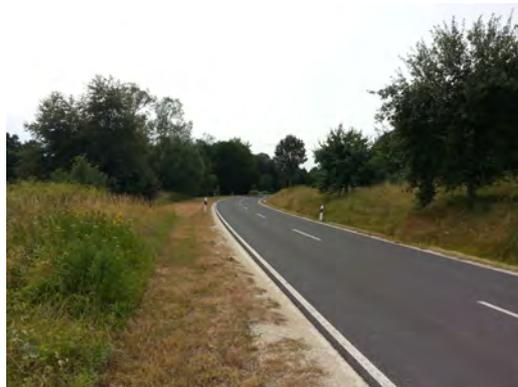
Fotos

Die Strecke hat eine Gesamtlänge von 1.0 km

Detailinfo	Ist-Zustand:	Streckenlänge [m]:	Soll-Zustand:
Netzhierarchie Radnetz regional	4 - Basisnetz	1.013	---
Verkehrsbelastung	500 bis 1.500 Kfz/Tag (mäßig)	1.013	---
Verkehrssicherheit Rad	mittel	1.013	hoch
Wegebelag		1.013	Asphalt
Wegezustand Rad		1.013	sehr gut

Die konkreten Planungen für den Radwegebau laufen bereits.

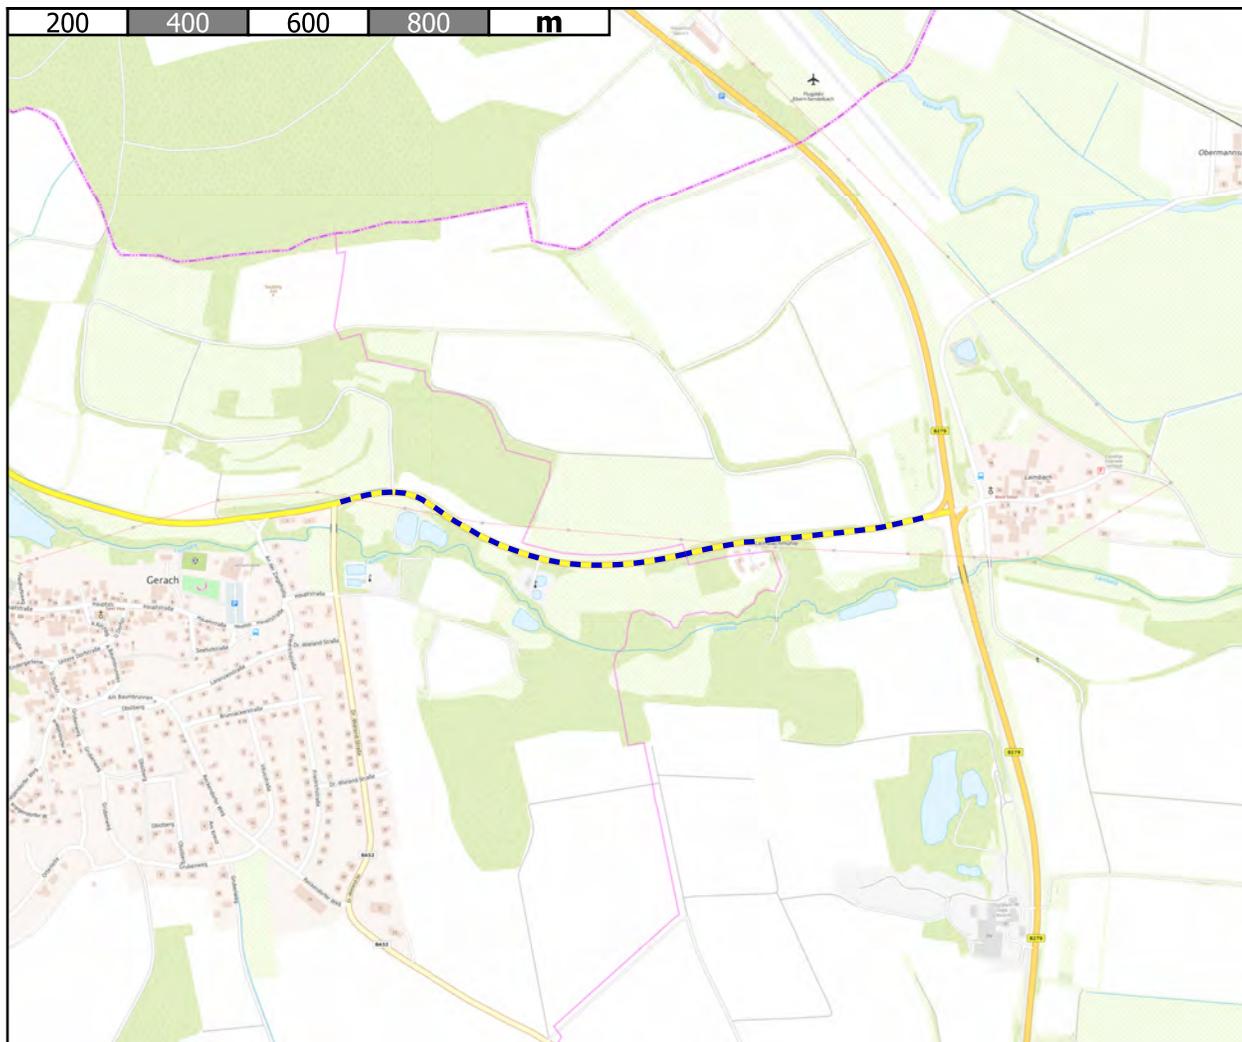
Kartenausschnitt der Route BA 38: Gerach – Laimbach

Anbindung Gerach an den Radweg an der B 279.
