# Radverkehrskonzept Lkr. Bamberg

## Markt Hirschaid

### Infrastruktur

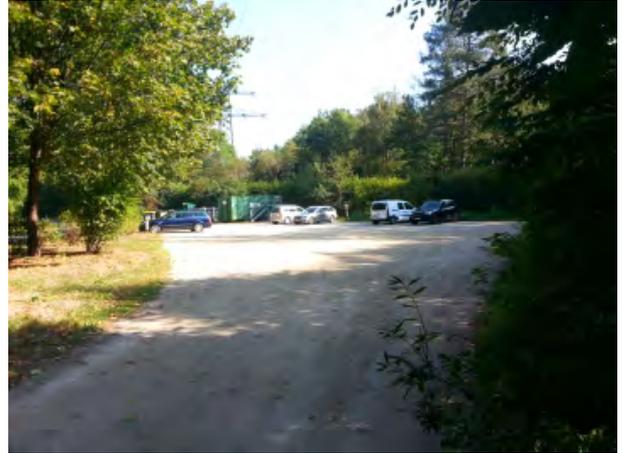
**Standortnummer:** 09471145-0033

Parkplatz: Pendlerparkplatz Erlach

- Parkplatz mit Grüngut-Sammelstelle, der bei der Befahrung mäßig ausgelastet war.

Fahrradparken: Pendlerparkplatz Erlach

- Falls der Parkplatz auch als Park & Ride Gelegenheit genutzt wird, könnten radgerechte Abstellbügel installiert werden. Dies würde eine komfortable Umstiegsmöglichkeit für Pendler bieten, die für eine Teilstrecke das Rad nutzen.

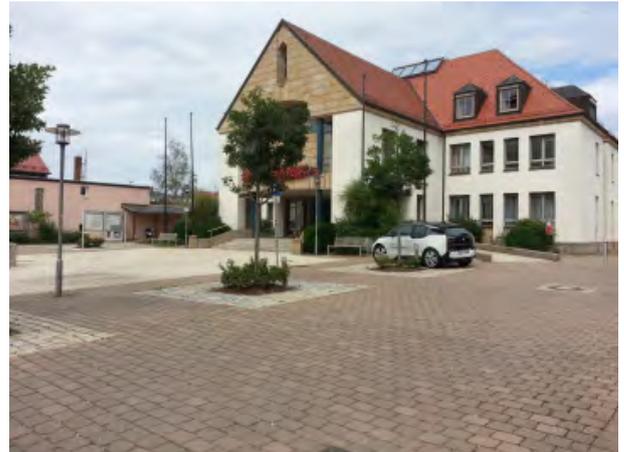
**Standortnummer:** 09471145-0065

Fahrradparken: Gemeindegelände Hirschaid

- Überdachte Abstellmöglichkeit in der Nähe des Eingangs vorhanden. Die Bügel sind in Ordnung, da das Abschließen von Rahmen und Rad möglich ist. Allerdings sollte geprüft werden, ob das Ganze eventuell zu nah an der Wand positioniert ist, als dass das Rad komfortabler angelehnt werden kann.  
- Empfehlung: Prüfen, ob Fahrräder tatsächlich komfortabel abgestellt werden können, oder das Ganze etwas weiter von der Wand weg muss. Die Überdachung ist sinnvoll. Beleuchtung wäre wünschenswert, falls die Straßenbeleuchtung nicht ausreichend sein sollte (dies bitte bei Dämmerung oder Dunkelheit noch einmal betrachten).

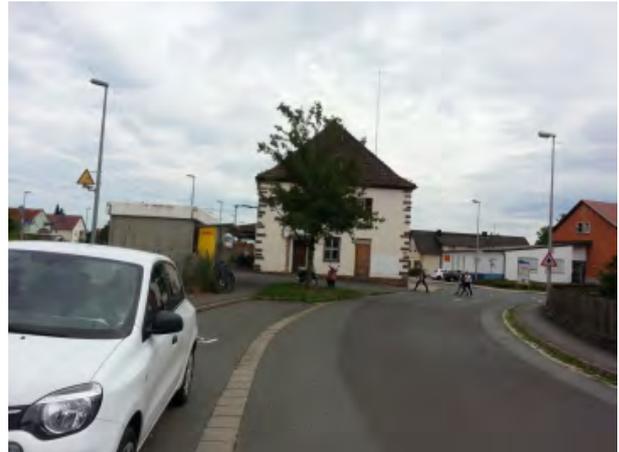
**Standortnummer:** 09471145-0071

Bahnhof: Bahnhof Hirschaid (Westseite)

- Bahnhof mit Radabstellanlagen - Parkplatz auf Ostseite der Gleise vorhanden.

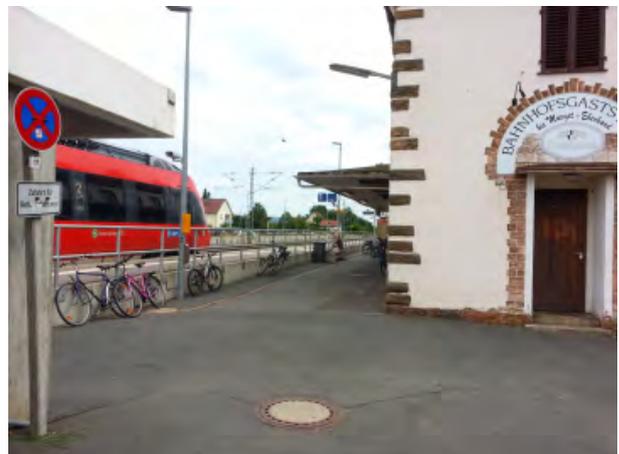
Fahrradparken: Bahnhof Hirschaid (Westseite)

- Abstellbügel direkt am Gleis vorhanden, allerdings handelt es sich um sogenannte "Felgenkiller", die insbesondere für Räder mit breiteren Reifen ungeeignet sind. Am Befahrungstag waren sie dennoch gut genutzt, zusätzlich gab es aber zahlreiche "wild" abgestellte Räder.

- Empfehlung: Die Bügel gegen radgerechte Abstellbügel in ausreichender Zahl austauschen und an einem Platz aufstellen, der eine komfortable Nutzung ermöglicht. Ein Witterungsschutz und Beleuchtung könnten sinnvolle Ergänzungen sein.

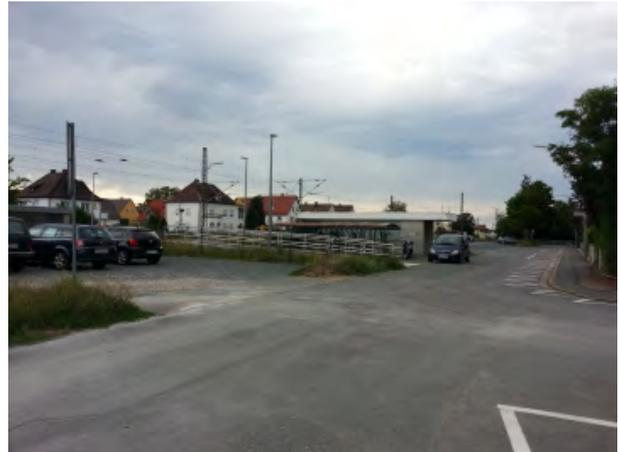
**Standortnummer:** 09471145-0078

Bahnhof: Bahnhof Hirschaid (Ostseite)

- Bahnhof mit Radabstellanlagen und Parkplatz.

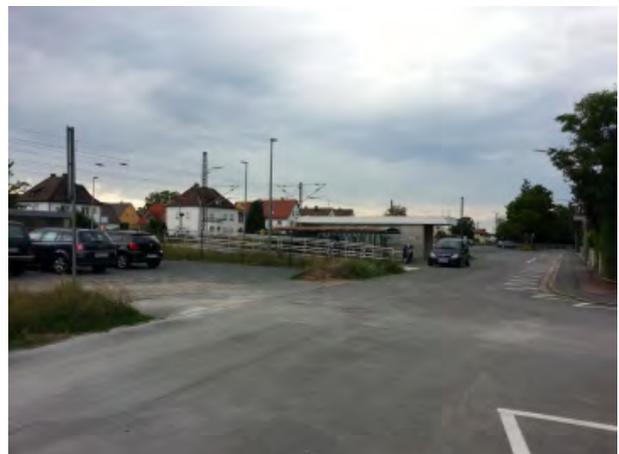
- Fahrradparkmöglichkeiten zum schräghohen Abstellen. Davon ca. 40 Bügel auf Ostseite des Bahnhofs. Am Rand der Abstellanlagen wächst Unkraut. Überdachung von oben, kein seitlicher Witterungsschutz. Zudem sind die Bügel ungeeignet, da schwere Räder, E-Bikes, oder Räder mit breiten Reifen kaum befestigt werden können und das Anschließen des Rahmens schwierig ist. Am Befahrungstag war die Anlage etwa halb voll.

- Empfehlung: Installation von min. 30 radgerechten Abstellbügeln - bei Platzmangel evtl.

Doppelstockparker. Reinigung und Pflege der Anlage und regelmäßiger Rückschnitt des Bewuchses. Bei umfassender Sanierung seitlichen Witterungsschutz auf der Wetterseite mit anbringen.

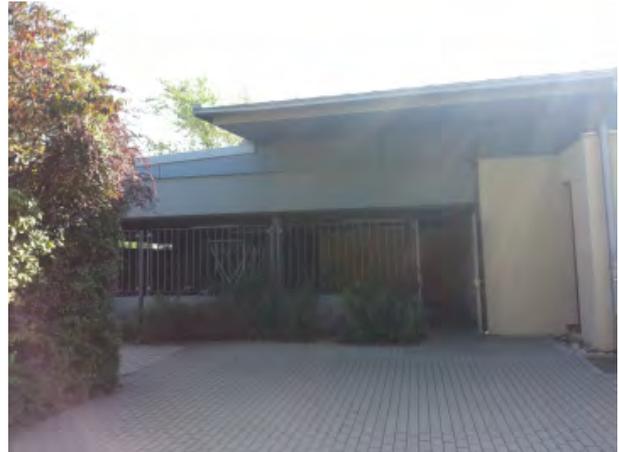
**Standortnummer:** 09471145-0084

Fahrradparken: Staatliche Realschule Hirschaid

- Ca. 80 Fahrradparkmöglichkeiten zum schräghohen Abstellen und 50 sogenannte "Felgenkiller" vorhanden. Der Raum ist abschließbar, baulich vollständig geschützt und gut beleuchtet. Am Befahrungstag wurde ein Bedarf von rund 60 Abstellplätzen gezählt.

- Empfehlung: Die Abstellbügel sind veraltet, nicht radgerecht und das Anschließen des Rahmens ist schwierig. Dass die Bügel in ihrer Art nicht angenommen werden zeigt sich vor Ort, wo ein Großteil der Räder "wild" geparkt wurde. Die vorhandene Infrastruktur durch radgerechte Bügel ersetzen. Zudem könnte für Besucher/Eltern in unmittelbarer Umgebung des Eingangs eine kleine Zahl radgerechter Abstellbügel installiert werden.

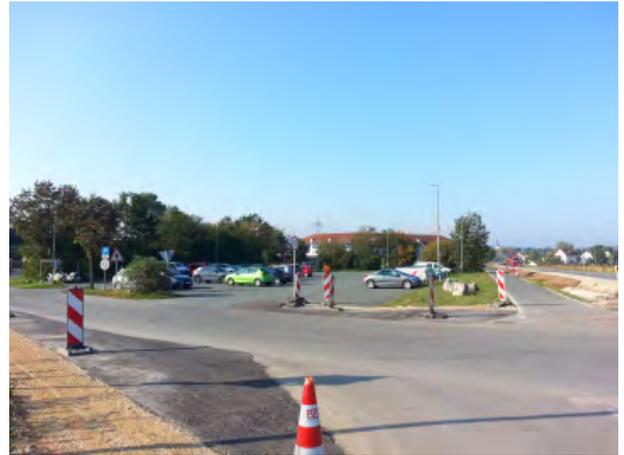
**Standortnummer:** 09471145-0088

Parkplatz: Pendlerparkplatz Hirschaid

- Großer beleuchteter Pendlerparkplatz.

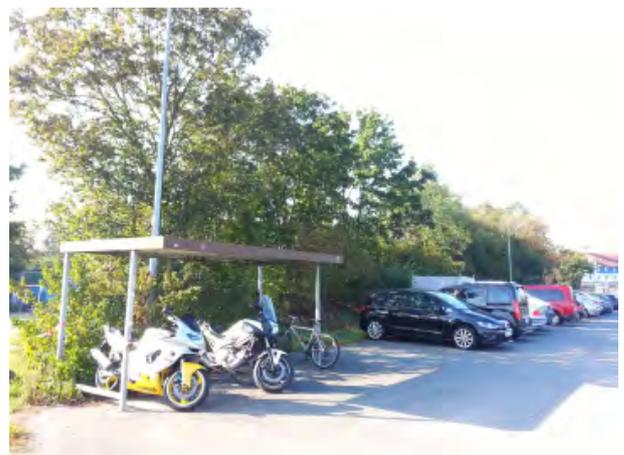
Fahrradparken: Pendlerparkplatz Hirschaid

- Es sind 12 überdachte und beleuchtete Radabstellbügel vorhanden, allerdings handelt es sich um sogenannte "Felgenkiller", die insbesondere für Räder mit breiteren Reifen ungeeignet sind. Zudem sind sie durch Bewuchs verdeckt. Am Befahrungstag wurde die Überdachung auch von Motorrädern genutzt.  
- Empfehlung: Die Bügel gegen radgerechte Abstellbügel in ausreichender Zahl austauschen und Bewuchs regelmäßig zurück schneiden. Es könnte eine weitere überdachte Parkmöglichkeit ohne Abstellbügel für Mofas und Motorräder daneben installiert werden.
