Radverkehrskonzept Lkr. Bamberg

Gemeinde Bischberg

Problemstellen

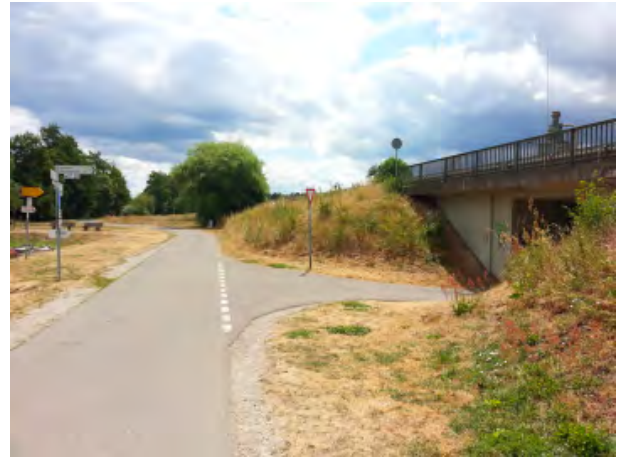
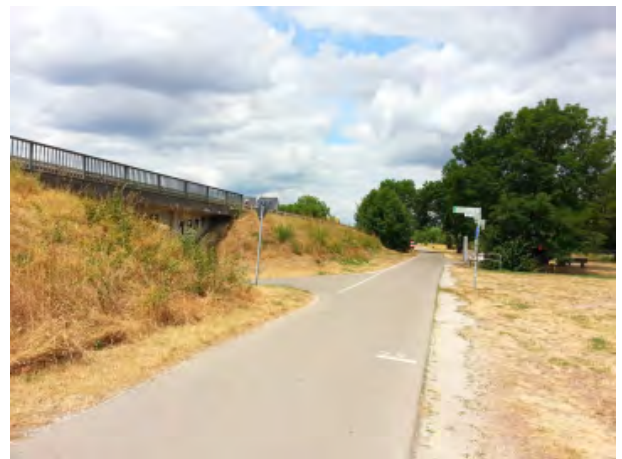
Standortnummer: 09471117-0005

Gefahrenstelle (leicht)

- Unübersichtliche Unterführung mit starken Kurven. Entgegenkommende Radfahrer können erst sehr spät gesehen werden, was insbesondere eine Gefahr im Begegnungsverkehr darstellt. Hinzu kommt starker Bewuchs im Kurvenbereich. Positiv ist die bereits vorhandene Ordnungslinie, die zur Klärung der Verkehrssituation für einbiegende Radler beiträgt.
- Empfehlung: Bewuchs im gesamten Kurvenbereich stark zurück schneiden und kurz halten, um Sichtfeld möglichst frei zu halten. Zusätzlich Bodenmarkierungen mit Pfeilen in Fahrtrichtung und Mittellinie aufbringen, um Radfahrer deutlicher zu lenken.

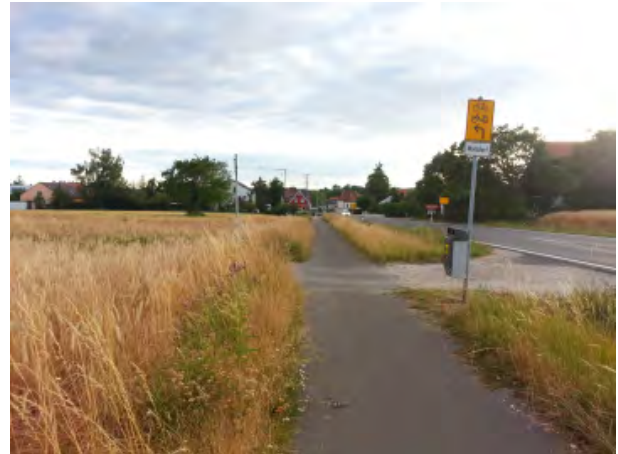
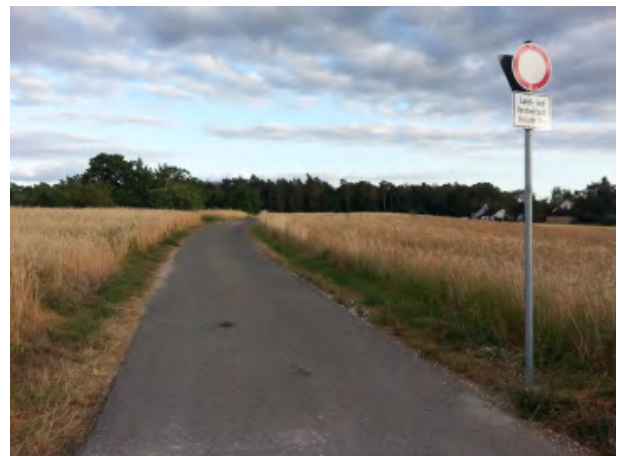
Standortnummer: 09471117-0019

Schranke

- Widerspruch zur StVO - Durchfahrt für Radfahrer verboten.
- Empfehlung: Bitte prüfen, ob Schild "Radfahrer frei" montiert werden kann.

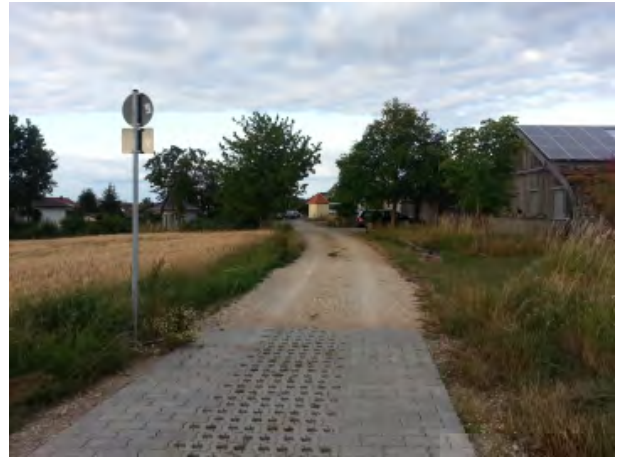
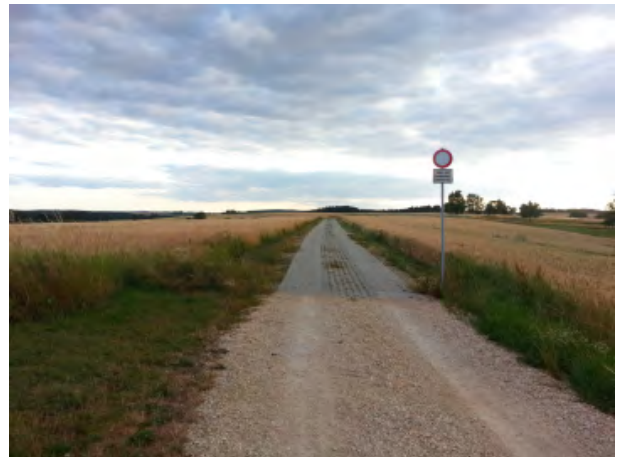
Standortnummer: 09471117-0022

Schranke

- Widerspruch zur StVO - Durchfahrt für Radfahrer verboten. Allerdings aktuell noch kein fester Netzbestandteil, sondern Wunschlinie.
- Empfehlung: Falls Wunschlinie realisiert wird, bitte prüfen, ob Schild "Radfahrer frei" montiert werden kann.

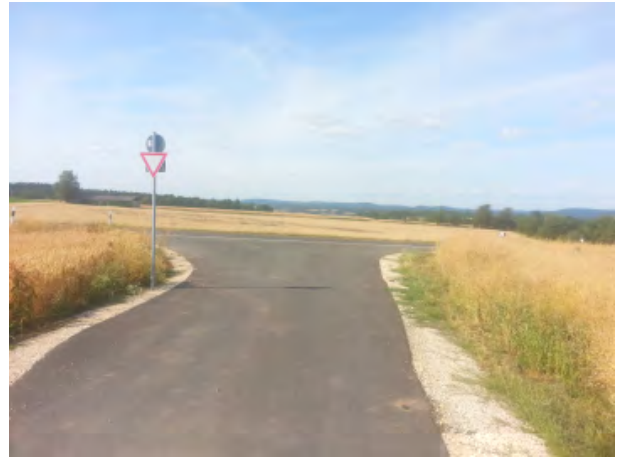
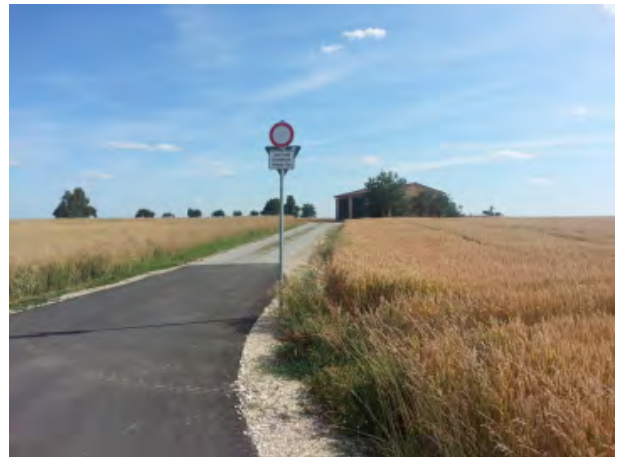
Standortnummer: 09471117-0023

Schranke

- Widerspruch zur StVO - Durchfahrt für Radfahrer verboten. Allerdings aktuell noch kein fester Netzbestandteil, sondern Wunschlinie.
- Empfehlung: Falls Wunschlinie realisiert wird, bitte prüfen, ob Schild "Radfahrer frei" montiert werden kann.

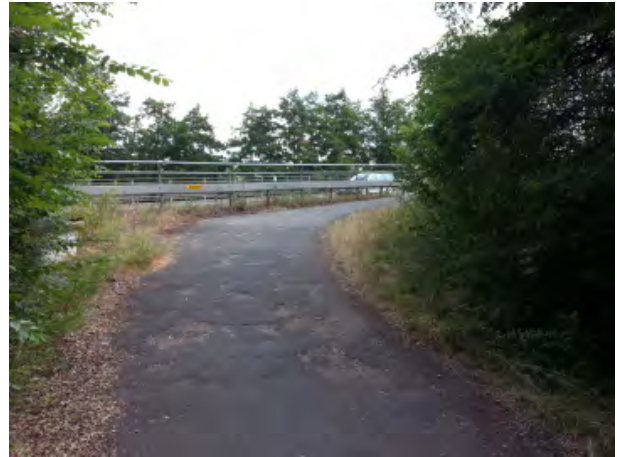
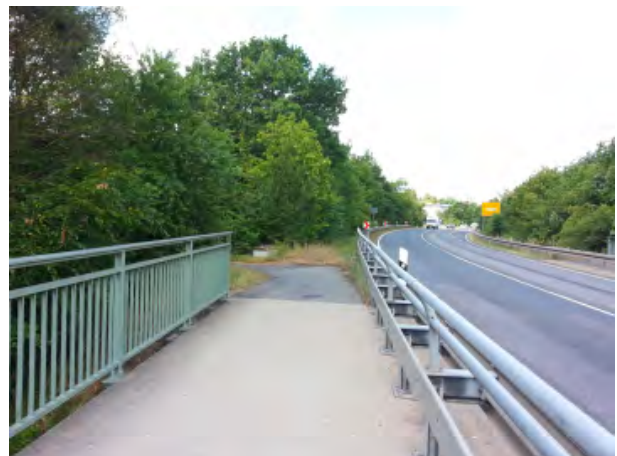
Standortnummer: 09471117-0035

Gefahrenstelle (leicht)

- Unübersichtliche Kurve bei mäßigem Wegezustand. Entgegenkommende Radfahrer können erst sehr spät gesehen werden, was insbesondere eine Gefahr im Begegnungsverkehr darstellt. Hinzu kommt starker Bewuchs im Kurvenbereich.
- Empfehlung: Bewuchs im gesamten Kurvenbereich stark zurück schneiden und kurz halten, um Sichtfeld möglichst frei zu halten. Zusätzlich Bodenmarkierungen mit Pfeilen in Fahrtrichtung und Mittellinie aufbringen, um Radfahrer deutlicher zu lenken.

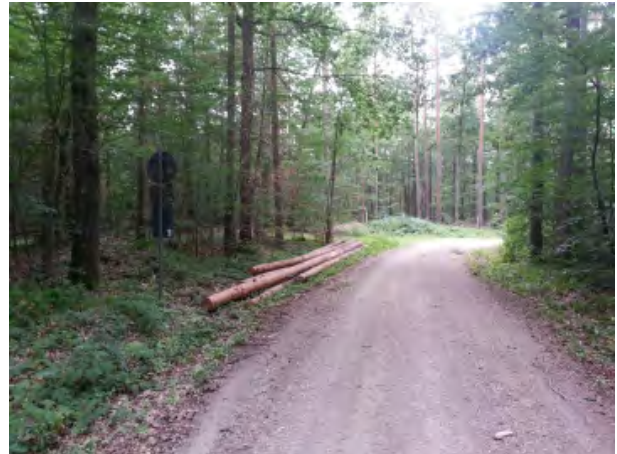
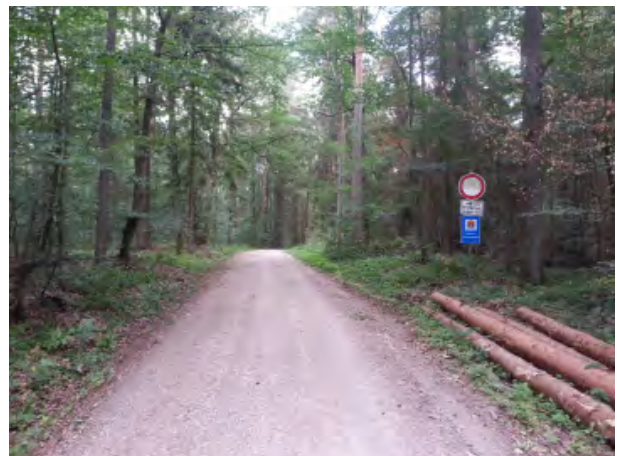
Standortnummer: 09471117-0040

Schranke

- Widerspruch zur StVO - Durchfahrt für Radfahrer verboten.
- Empfehlung: Bitte prüfen, ob Schild "Radfahrer frei" montiert werden kann.
- Lt. Telefonat mit der Städtischen Forstverwaltung der Stadt Bamberg am 16.01.2020 wird das Schild ausgetauscht, sobald es sich ergibt.
