# Radverkehrskonzept Lkr. Bamberg

## Gemeinde Frensdorf

### Problemstellen

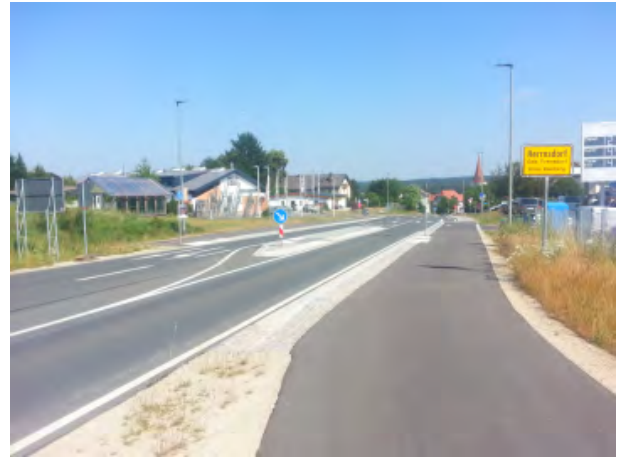
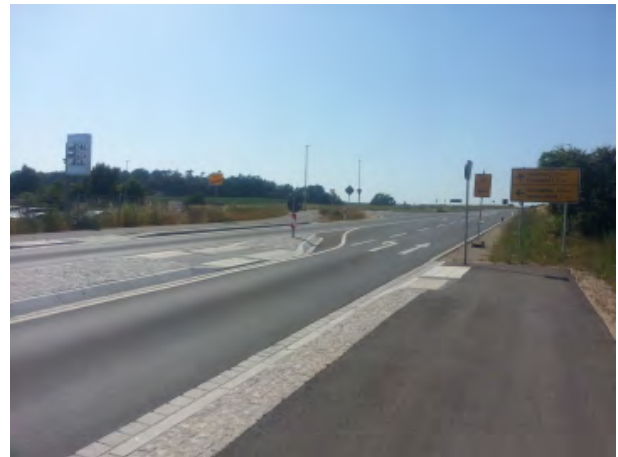
**Standortnummer:** 09471131-0011

Straßenquerung: St 2254 (innerorts)

- Die Querung der St 2254 wurde hier sehr schön gelöst. Die Überleitung in den Mischverkehr erfolgt fließend, die Markierungen sind deutlich. Die Querungshilfe unterstützt schwächere Verkehrsteilnehmer bei der Auffahrt auf den gemeinsamen Geh- und Radweg.
- Wünschenswert wäre, dass die Führung der Radfahrer weitergeht und nicht mit der Überleitung in den Mischverkehr endet. Radfahrstreifen wären beispielsweise ein guter Ansatz, wenn der Straßenquerschnitt ausreicht.
- Die Einfahrt zur Tankstelle ist mit Ordnungslinien deutlich markiert, eine Furtmarkierung in rot könnte die Aufmerksamkeit des Kfz-Verkehrs zusätzlich erhöhen.

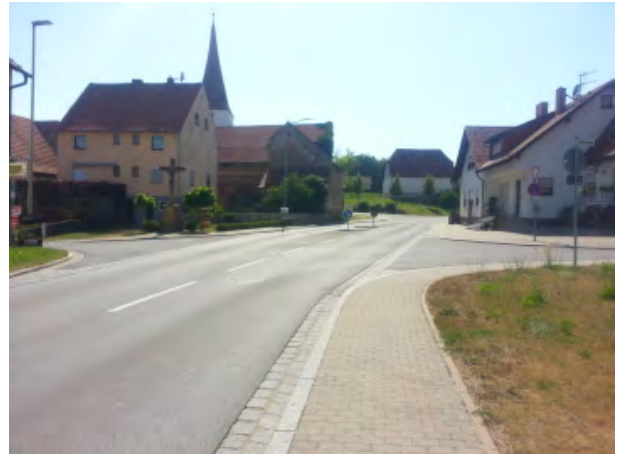
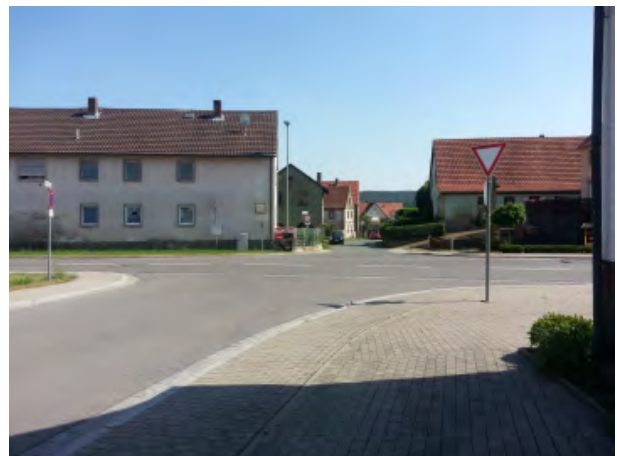
**Standortnummer:** 09471131-0013

Schranke

- Widerspruch zur StVO - Durchfahrt für Radfahrer verboten.
- Empfehlung: Bitte prüfen, ob Schild "Radfahrer frei" montiert werden kann.

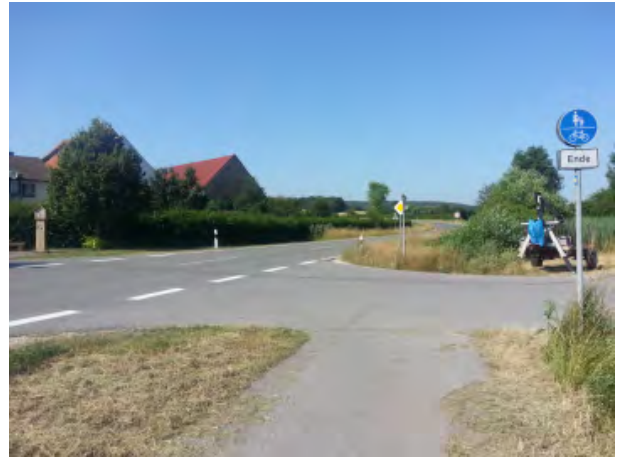
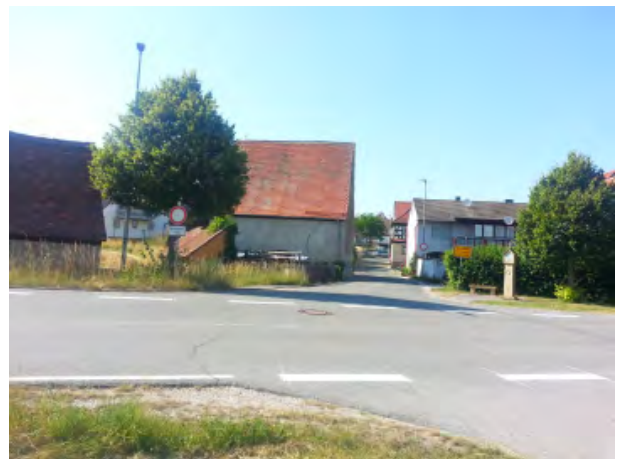
**Standortnummer:** 09471131-0014

Schranke

- Widerspruch zur StVO - Durchfahrt für Radfahrer verboten.
- Empfehlung: Bitte prüfen, ob Schild "Radfahrer frei" montiert werden kann.

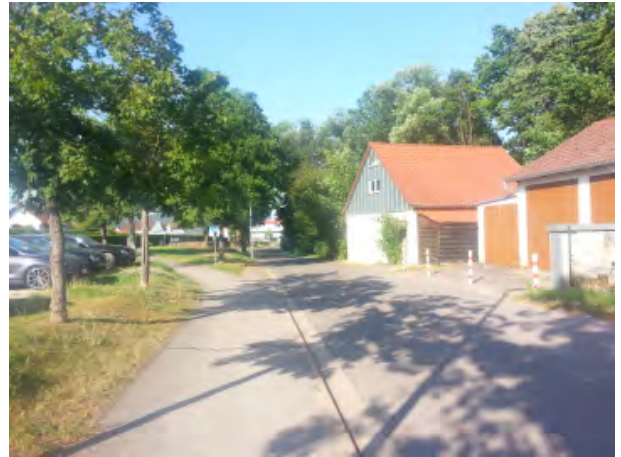
**Standortnummer:** 09471131-0018

Gefahrenstelle (leicht)

- Hier wurde ein benutzungspflichtiger Geh- und Radweg angeordnet. Dieser zwingt Radfahrer Richtung Osten zu einer zweimaligen Straßenquerung auf nur 150 m Länge.
- Empfehlung: Da der Radweg Radfahrer nur ausbremst und keine Vorteile bringt, schon allein auf Grund der Länge, sollte geprüft werden, ob die Anordnung aufgehoben werden kann, was Radfahrern zumindest Wahlfreiheit bei der Wegfindung geben würde.

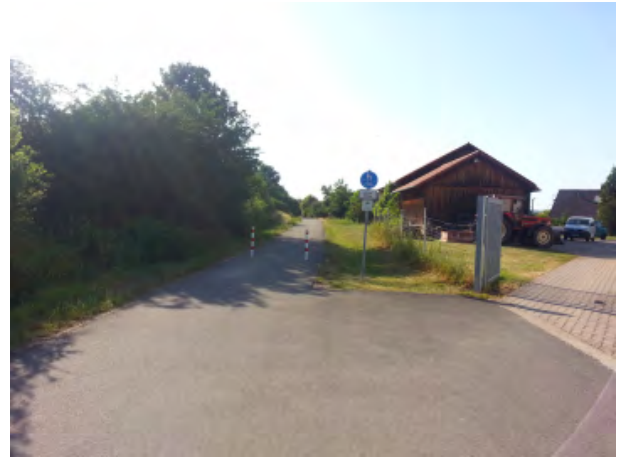
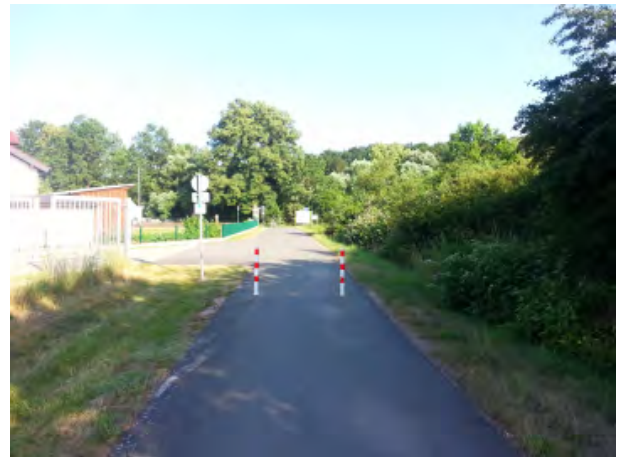
**Standortnummer:** 09471131-0020

Poller/Engstelle (> 1,30m)

- Poller stellen insbesondere bei Gruppen eine Problemstelle dar, da sie von hinten fahrenden Radfahrern leicht übersehen werden. In diesem Fall ist die Montage vorbildlich, da auf eine komfortable Durchfahrtsbreite geachtet wurde und die Poller am Wegrand montiert sind. Auch die Kenntlichmachung durch Signalfarbe ist sinnvoll und sorgt für bessere Sichtbarkeit, auch bei schlechten Lichtverhältnissen.  
- Empfehlung: Eine Bodenmarkierung könnte dazu beitragen, den Poller noch besser kenntlich zu machen.

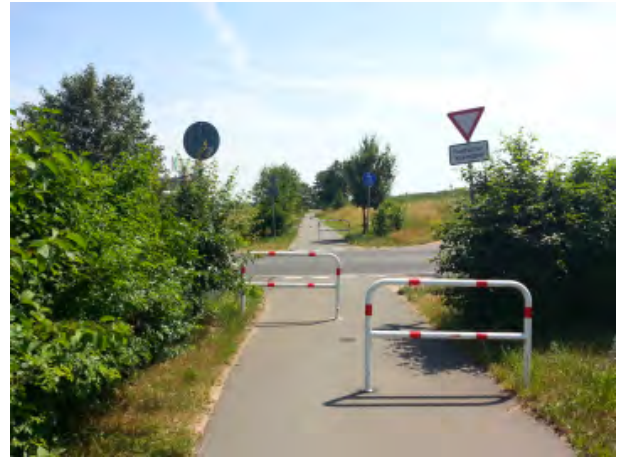
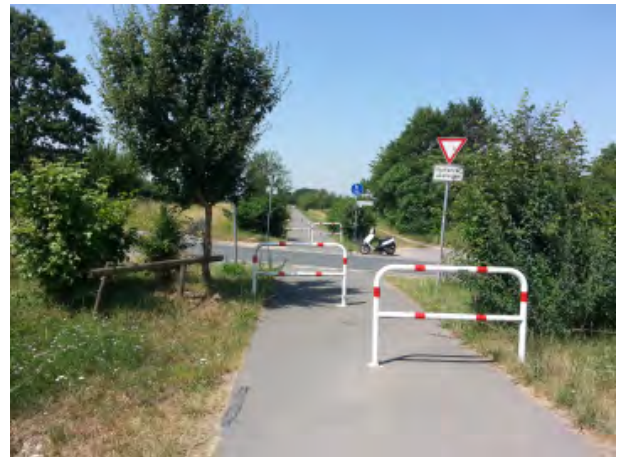
**Standortnummer:** 09471131-0021

Umlaufschranke (> 1,50m)

- Die Umlaufschranken sind ausreichend weit auseinander und gut sichtbar. Sie sind sinnvoll, um Kfz-Verkehr fern zu halten. Dennoch sind sie ein Hindernis für Radfahrer, insbesondere mit Lastenrädern und Anhängern.

- Empfehlung: Bitte prüfen, ob die Umlaufschranken durch einzelne Poller ersetzt werden können. Diese könnten mit einer zusätzlichen Bodenmarkierung gekennzeichnet werden, die auch bei der Lenkung der Radfahrer helfen kann, indem die Fahrtrichtung jeweils mit Pfeilen angezeigt wird und eine Art Mittelstreifen im

Bereich des Pollers aufgebracht wird. Zusätzlich prüfen, ob Hinweis „Radfahrer absteigen“ abgebaut werden kann.

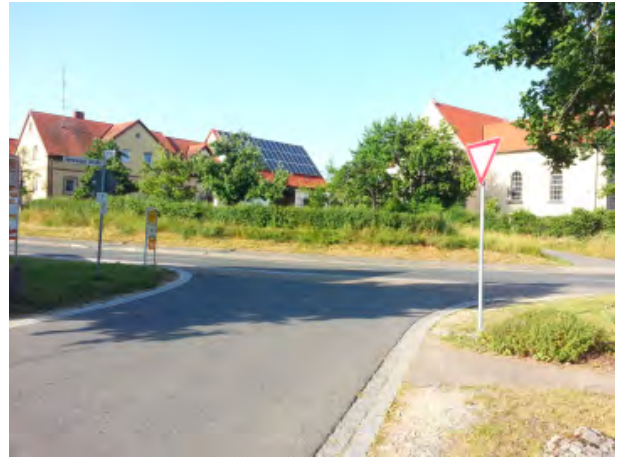
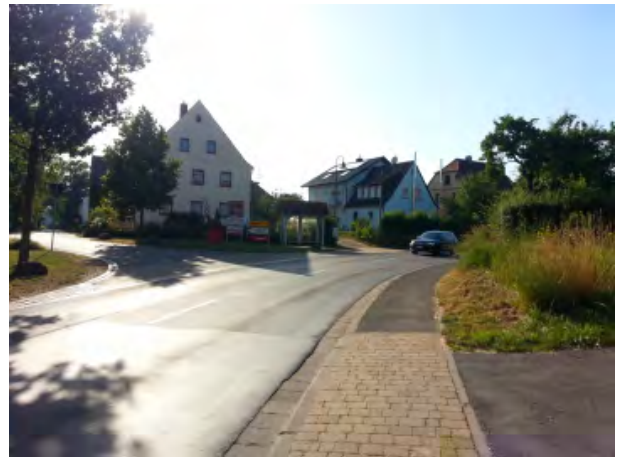
**Standortnummer:** 09471131-0026

Straßenquerung: BA 22 (innerorts)

- Straßenquerung erforderlich. Die Situation ist auf Grund der Bebauung unübersichtlich, zudem verdeckt der Bewuchs teilweise das Sichtfeld.
- Empfehlung: Bewuchs zurück schneiden, um Sichtfeld bestmöglich frei zu halten.

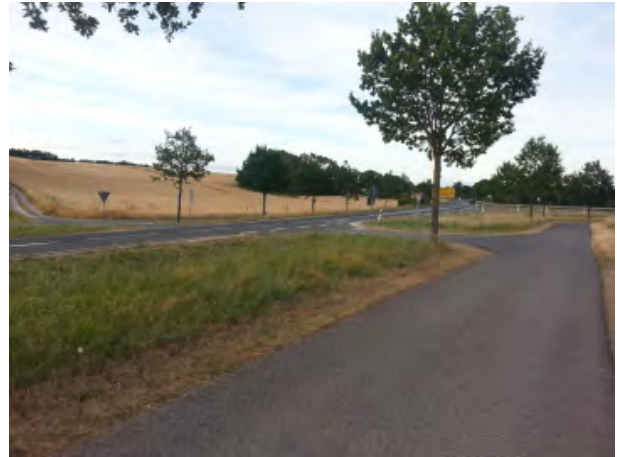
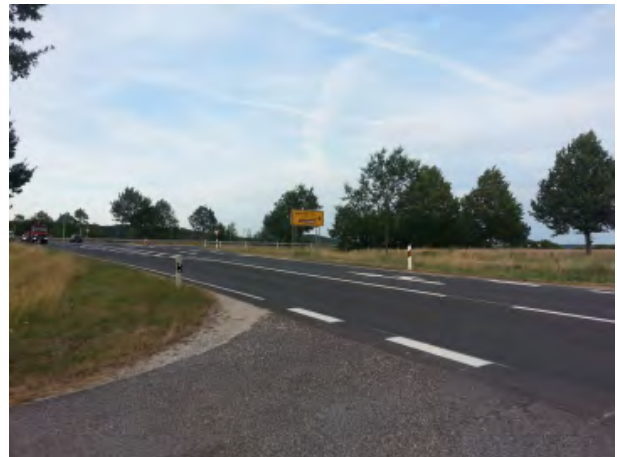
**Standortnummer:** 09471131-0050

Straßenquerung: B 22 (ausserorts)

- Falls die Wunschlinie an der BA 22 realisiert werden sollte, wäre ein Anschluss nach Norden sinnvoll. Allerdings müsste die Straßenquerung in diesem Zuge für den Radverkehr sicherer gestaltet werden. Dies wird aber erst nötig, wenn auch an der BA 22 eine eigene Führung für den Radverkehr entsteht.
