# Radverkehrskonzept Lkr. Bamberg

## Gemeinde Oberhaid

### Problemstellen

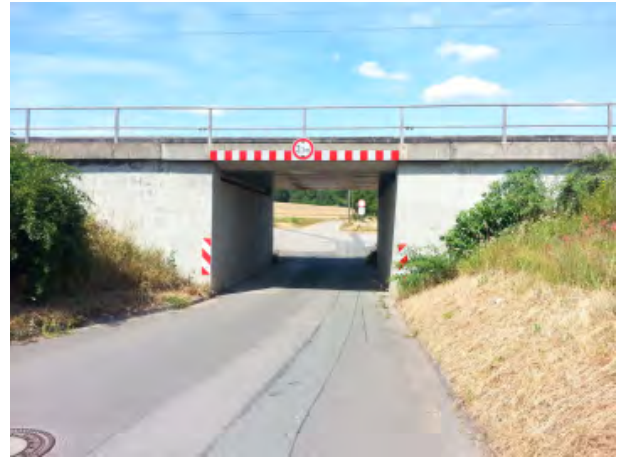
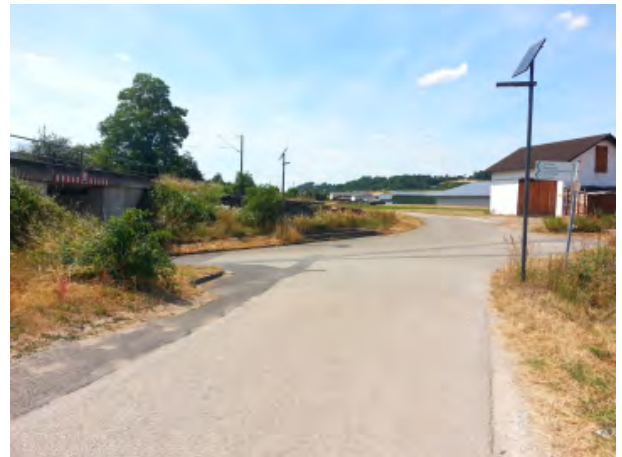
**Standortnummer:** 09471165-0006

Gefahrenstelle (leicht)

- An sich breite Unterführung, die aber auf Grund des Bewuchses im Kurvenbereich dennoch unüberichtlich ist. Gegenverkehr kann erst spät gesehen werden.
- Empfehlung: Bewuchs im Kurvenbereich zurück schneiden und kurz halten, um Sichtfeld frei zu halten.

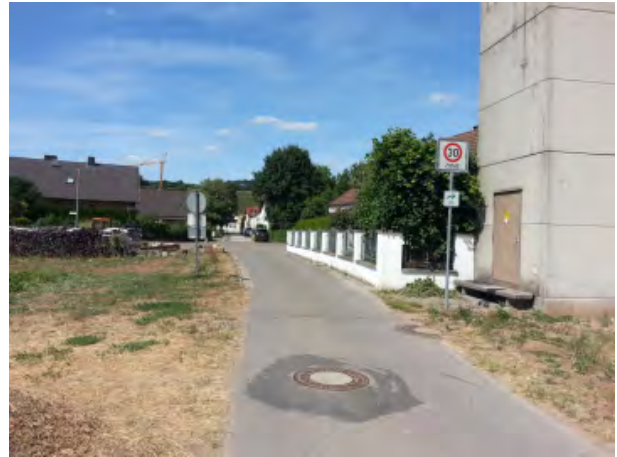
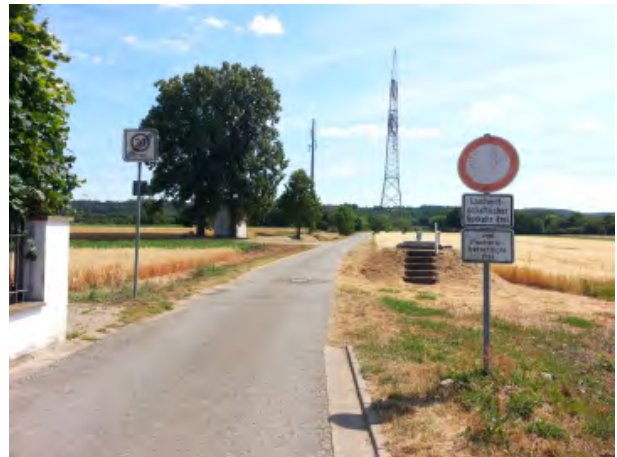
**Standortnummer:** 09471165-0007

Schranke

- Widerspruch zur StVO - Durchfahrt für Radfahrer verboten.
- Empfehlung: Bitte prüfen, ob Schild "Radfahrer frei" montiert werden kann.

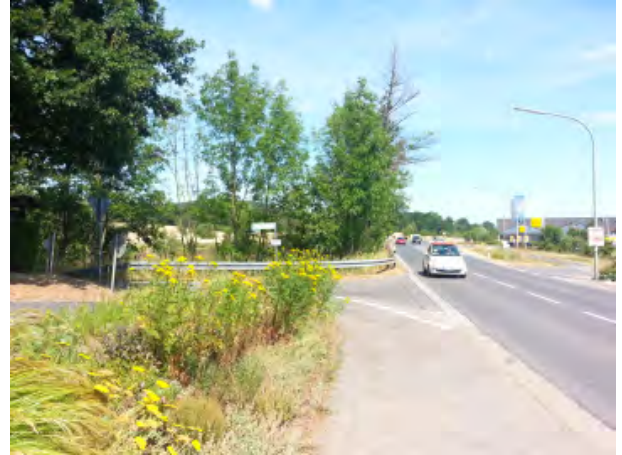
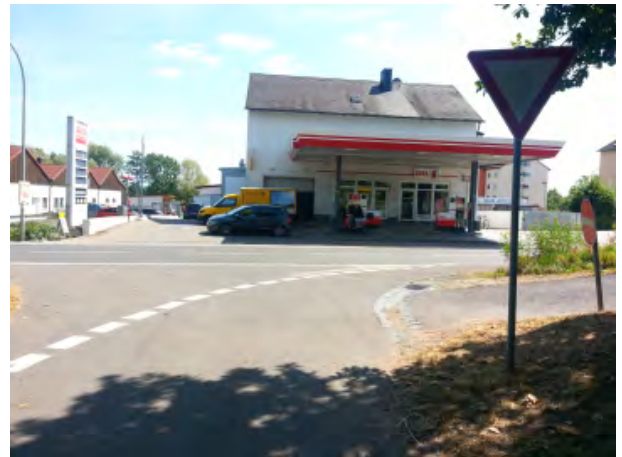
**Standortnummer:** 09471165-0018

Poller/Engstelle

- Enge Kurvenführung bei eingeschränkter Sicht. Zudem können Autos von der Seite einbiegen. Der Bewuchs verdeckt zusätzlich das Sichtfeld.
- Empfehlung: Bewuchs im Kurvenbereich zurück schneiden und kurz halten, um das Sichtfeld frei zu halten und mehr Übersicht zu sichern. Zudem prüfen, ob Radfahrer nicht über den relativ breiten Parkplatz geleitet werden können, anstatt den schmalen Gehweg zu nutzen.
